【岩手県内の対策】(12月1日16時現在) 東北森林管理局 岩手南部森林管理署

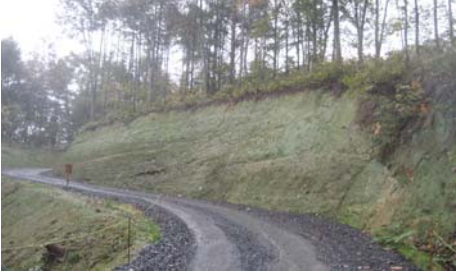
<p>桂沢迂回路緑化完了(10月10日)</p>	<p>・地震により孤立化した祭時(まつるべ)地区につながる国道342号線の迂回路として国有林野内の林道(桂沢林道・東桂沢林道・板川林道)を緊急整備(6月24日より暫定供用中・11月25日までに関係者や住民の車両3,861台が通行)</p> <p>・7月24日に発生した岩手県沿岸北部地震による土砂崩壊について、27日に復旧工事を完了し、7月28日(月)より暫定供用が再開されました。</p> <p>・8月24日に板川林道に発生した土砂崩れ箇所については、26日に保守点検が終了し、27日から供用が再開されました。</p> <p>・10月10日 桂沢迂回路の緑化完了</p> <p style="text-align: center;">[工事完了]</p>
<p>②市野々原地区(磐井川)</p>

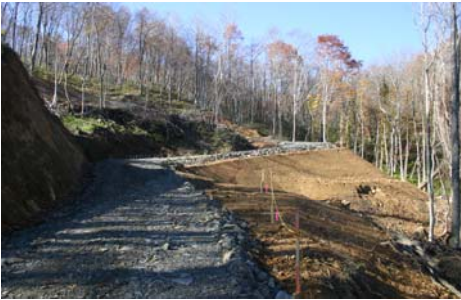
<p>事業箇所への仮設道路</p>   <p>ボーリング作業の様子(7月21日)</p>	<p>【警戒避難支援対策】 伸縮計6基設置 ※降雪期に入り撤収しました</p> <p style="text-align: center;">[設置済]</p> <p>【応急対策】</p> <ul style="list-style-type: none"> ・亀裂に雨水が浸透するのを防止するため、ブルーシートにより地表を被覆 ・流木による二次災害を防ぐため、倒木等进行处理 ・事業箇所への仮設道路の作設 <p style="text-align: center;">[工事完了]</p> <p>【復旧対策】</p> <ul style="list-style-type: none"> ・6月19日 民有林直轄地すべり防止災害関連緊急事業採択 ・7月4日 実施設計調査に着手 ・11月7日 工事公告(排土工) <p>※排土工: 地すべり頭部の土を取り除くことにより、地すべり自体の重みを減らし、地すべりの動きを抑える工事</p>
