【岩手県内の対策】(12月5日16時現在) 東北森林管理局 岩手南部森林管理署

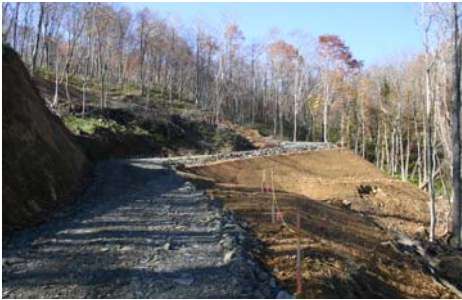
<p>事業箇所への仮設道路</p>

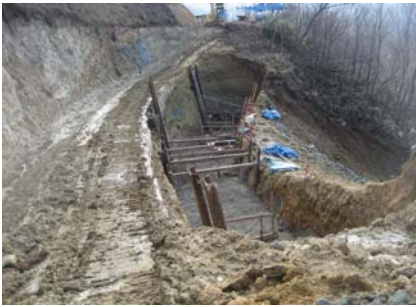
<p>シラキリ沢林道復旧工事状況(12月3日)</p>	<p>【応急・復旧対策】</p> <ul style="list-style-type: none"> ・7月29日 国有林林道4路線の林道施設災害復旧事業採択(尿前林道、小滝森林道、菅生沢林道、シラキリ林道) ・7月31日 国有林林道3路線の林道施設災害復旧事業採択(高桧能林道、大寒沢林道、本寺林道) ・8月29日 国有林林道4路線の林道施設災害復旧事業採択(洪民林道、大原林道、桂沢林道、当楽林道) ・10月9日 小滝森林道・菅生沢林道、シラキリ林道、大寒沢林道、高桧能林道 復旧工事着手 ・10月21日 洪民林道の工事契約 ・10月29日 洪民林道 復旧工事着手 ・10月30日 桂沢林道、当楽林道復旧工事入札 ・11月6日 当楽林道 復旧工事着手 ・11月21日 桂沢林道 復旧工事着手 ・<u>12月2日 国有林林道1路線の林道施設災害復旧事業採択(北沢林道)</u> ・<u>12月4日 国有林林道1路線の林道施設災害復旧事業採択(桂沢林道)</u>
<p>⑩現地調査等の結果</p>	<ul style="list-style-type: none"> ・磐井川・産女川・胆沢川 各地区に設置した土石流センサー、監視カメラからの情報では、現地の異状は確認されていません。(12月5日12:00現在) ・市野々原・磐井川・産女川・胆沢川・衣川の各地区の現地調査(12月4日)を実施しましたが、前回に比べ、被害の拡大は確認されませんでした。 ・10月29日 市野々原地域住民に対して今後の対策について説明会を実施しました(国交省・一関市と合同)。
