【宮城県内の対策】(2月13日16時現在) 東北森林管理局 宮城北部森林管理署

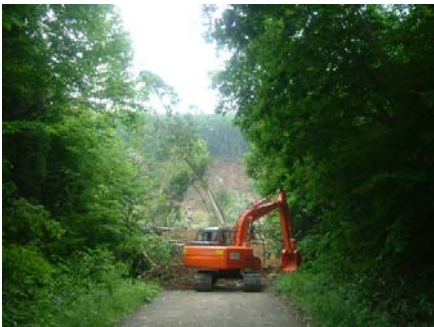
<p>⑥市道馬場駒の湯線の整備</p>

<p>荒砥沢ダム上流部の復旧対策のほか、孤立化した集落(栗原市耕英地区)への通行確保にも資する(市道)馬場駒の湯線の崩土を除去(国有林に接する部分の崩土除去を6月22日完了)</p> <div style="border: 1px solid black; padding: 2px; display: inline-block;">工事完了</div>

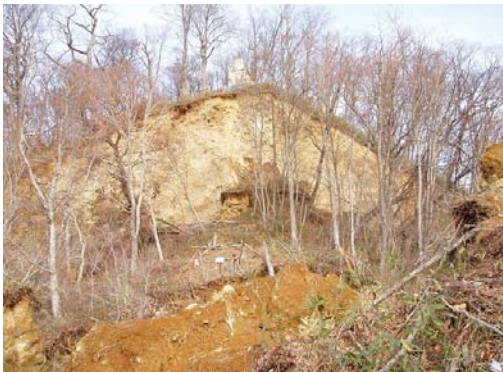
実施箇所	取組状況
<p>⑦栗駒ダム上流(三迫川地区)</p>   <p>放森地区</p>

<p>柳沢崩壊地</p>	<p>【警戒避難支援対策】 ・土石流センサー1基設置</p> <p style="border: 1px solid black; padding: 2px; display: inline-block;">設置済→降雪期のため撤去</p> <p>【応急・復旧対策】 (放森地区)〔民有林〕 ・7月4日 応急対策として大型土のう積工に着手 ・7月10日 国有林側への据付完了(330個) ・7月15日 県道沿いの据付完了(120個)</p> <p style="border: 1px solid black; padding: 2px; display: inline-block;">工事完了</p> <p>(三迫川地区(行者の滝)山腹崩壊復旧対策) ・8月8日 国有林野内直轄治山災害関連緊急事業採択 ・9月18日 土留工ほかの実施設計調査に着手</p> <p>(三迫川地区(ドゾウ沢)土砂流出抑制対策) ・8月8日 国有林野内直轄治山災害関連緊急事業採択 ・9月18日 治山ダムの実施設計調査に着手 ・2月10日 <u>工事公告(鋼製谷止工)</u></p> <p>(三迫川地区(岩ノ目沢)土砂流出抑制対策等) ・8月8日 国有林野内直轄治山災害関連緊急事業採択 ・9月18日 谷止工ほかの実施設計調査に着手 ・2月10日 <u>工事公告(山腹工)</u></p> <p>(三迫川地区(栗駒ダム脇)山腹崩壊復旧対策) ・8月8日 国有林野内直轄治山災害関連緊急事業採択 ・9月18日 法枠工ほかの実施設計調査に着手</p> <p>(三迫川地区(日影森)土砂流出抑制対策) ・8月8日 国有林野内直轄治山災害関連緊急事業採択 ・9月18日 谷止工の実施設計調査に着手 ・2月13日 <u>工事着手(谷止工ほか)</u></p> <p>(三迫川地区(三迫川)土砂流出抑制対策等) ・8月8日 国有林野内直轄治山災害関連緊急事業採択 ・9月18日 谷止工ほかの実施設計調査に着手 ・1月27日 工事公告(谷止工)</p> <p>(三迫川地区(放森上流)山腹崩壊復旧対策) ・8月12日 国有林野内直轄治山災害関連緊急事業採択 ・9月18日 土留工の実施設計調査に着手</p> <p>(三迫川地区(柳沢)山腹崩壊復旧対策) ・9月17日 国有林野内直轄治山災害関連緊急事業採択 ・10月8日 排土工ほかの実施設計調査に着手</p>
