宮城県内においては、国有林治山事業22箇所、民有林直轄治山事業を1地区において、復旧対策を実施中。国有林治山事業7箇所については、完成済み。

宮城北部森林管理署 主要災害復旧箇所 位置図

一迫川地区(一迫川、川原小屋沢、伊豆根沢等)

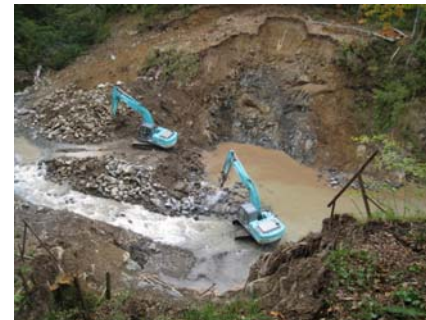
(湯ノ倉上流)

谷止工掘削状況(平成21年9月30日)

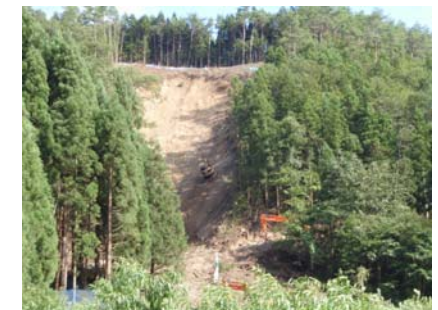
(小川原)

平成21年6月6日に
谷止工、土留工等に
工事着手しました。

法切工施工状況(平成21年9月7日)

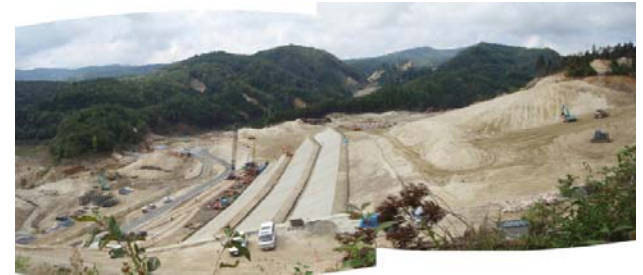
(荒砥沢)

荒砥沢地すべりの末端部において、不安定土砂の排土工等を行っています。

施工状況(平成21年10月1日)

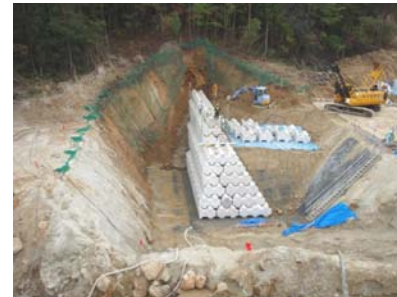
(荒砥沢)

ブロック谷止工施工状況(平成21年10月1日)

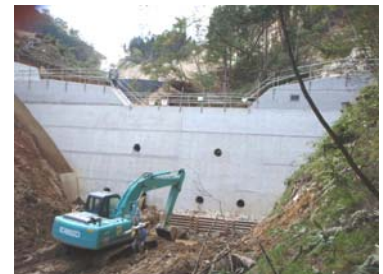
(シヅミクラ沢)

平成21年3月12日に谷止工に着手しました。

2号谷止工施工状況(平成21年10月1日)

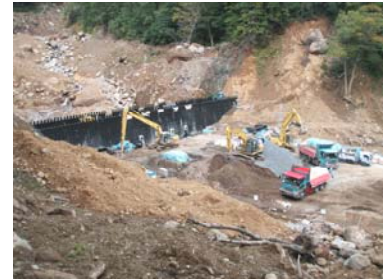
(ドゾウ沢)

土石流により被災した駒ノ湯温泉の上流部において、INSEM鋼製谷止工を施工しています。

INSEM鋼製谷止工の施工状況(平成21年9月1日)

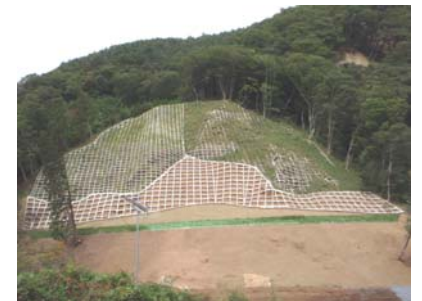
(栗駒ダム下流)

平成21年3月12日に法砕工に着手しました。

法砕工施工状況(平成21年9月30日)

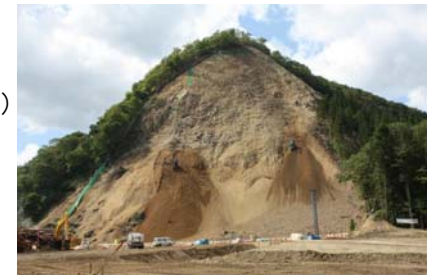
(放森上流)

危険な急斜面においては、無人の高所掘削機械(RCM)による掘削を行っています。

法切工施工状況(平成21年9月15日)

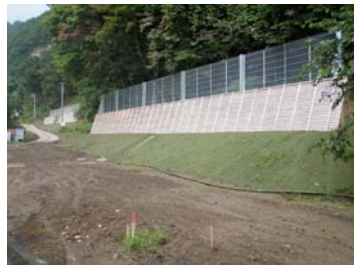
(温湯)

平成21年2月28日に土留工に着手し、7月31日に完成しました。

土留工(完成:平成21年9月15日)

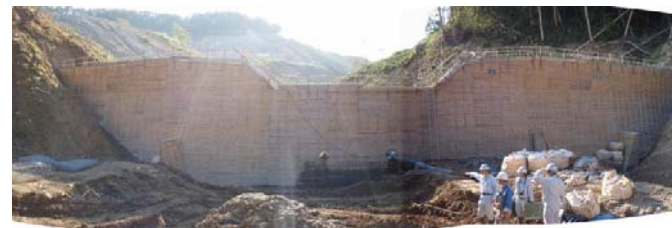
(耕英)

谷止工施工状況(平成21年9月16日)

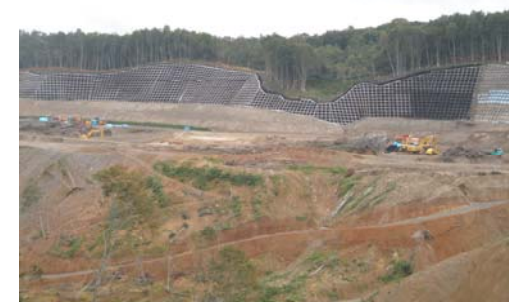
(耕英)

平成21年3月9日
吹付砕工に着手しました。

工事状況(平成21年9月15日)

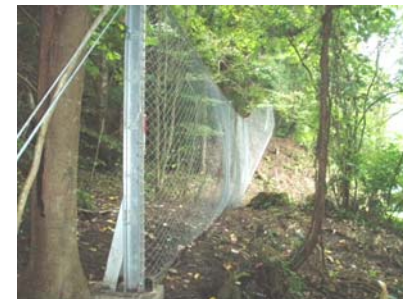
(洞万)

落石等の危険がある民家裏の斜面において、仮設落石防護柵工を設置しました。

落石防護柵の設置(平成21年8月28日)

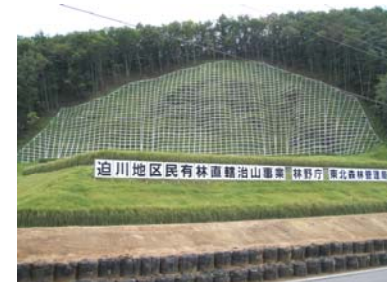
(日影森)

平成21年3月3日に吹付砕工に着手し、8月4日に工事が完成しました。

吹付砕工 (平成21年8月4日)

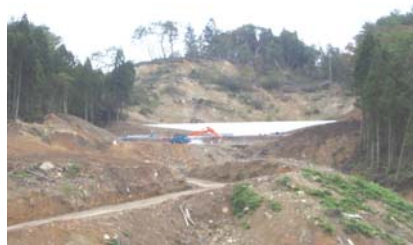
(本沢軽井沢)

平成21年2月25日
にコンクリート土留工
に着手しました。

土留工施工状況
(平成21年10月2日)

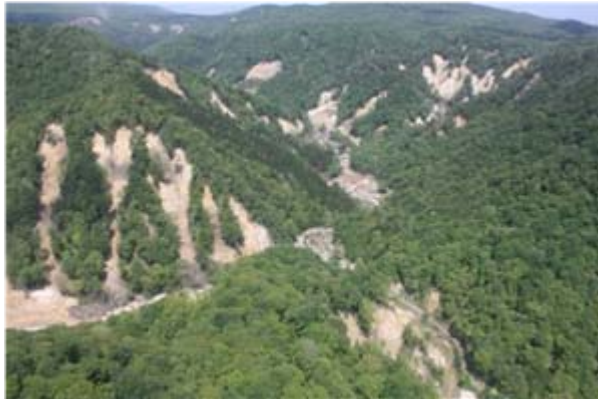
一迫川上流域
(平成21年5月15日)

- ・平成21年5月14、15日に、ヘリコプターによる一迫川流域等の現況調査を行いました。
- ・平成20年12月20日に、第8回山地災害対策検討会を開催し、荒砥沢地すべりについての対策を含め、岩手・宮城内陸地震による山地災害に係る治山計画のとりまとめが行われました。
