宮城県内においては、国有林治山事業19箇所、民有林直轄治山事業を1地区において、復旧対策を実施中。国有林治山事業11箇所については、完成済み。

## 宮城北部森林管理署 主要災害復旧箇所 位置図

一迫川地区(一迫川、川原小屋沢、伊豆根沢等)

二迫川地区(荒砥沢、ヒアヒクラ沢、シヅミクラ沢等)

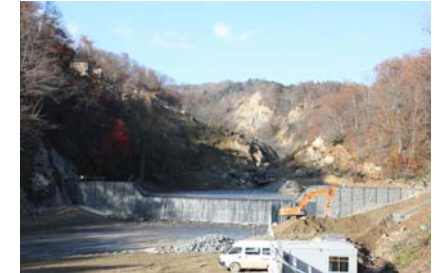
(川原小屋沢)

平成21年8月7日に  
鋼製自在枠床固工に  
着手しました。

鋼製枠床固工施工状況(平成21年11月6日)

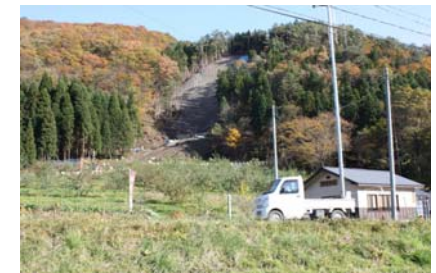
(小川原)

平成21年6月6日に  
谷止工、鋼製土留工  
等に工事着手しました。

山腹工施工状況(平成21年11月6日)

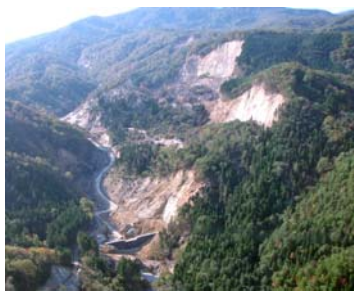
シヅミクラ沢上流部の荒廃状況  
(平成21年10月14日)

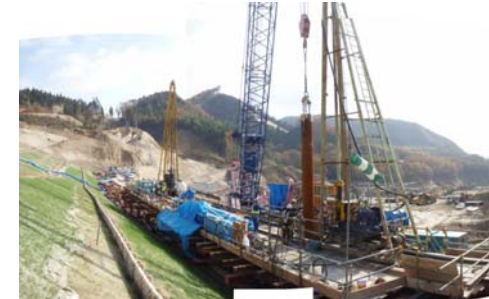
(荒砥沢)

荒砥沢地すべりの末端部において、不安定土砂の排土工を行っています。

杭打工施工状況(平成21年10月28日)

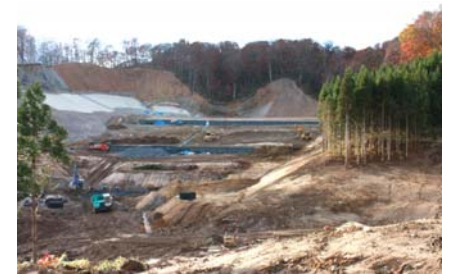
(ヒアヒクラ沢)

平成21年6月18日に、山腹工、土留工、谷止工に着手しました。

山腹工、土留工施工状況  
(平成21年11月4日)

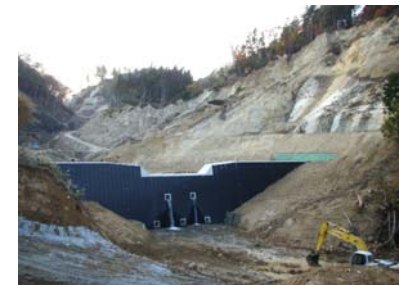
(シヅミクラ沢)

平成21年3月12日に谷止工に着手しました。

鋼製谷止工施工状況(平成21年10月23日)

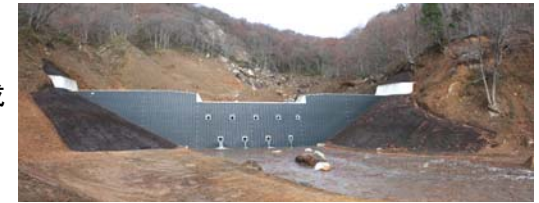
(ドゾウ沢)

平成21年11月4日  
に鋼製谷止工が完成  
しました。

鋼製谷止工 完成(平成21年11月4日)

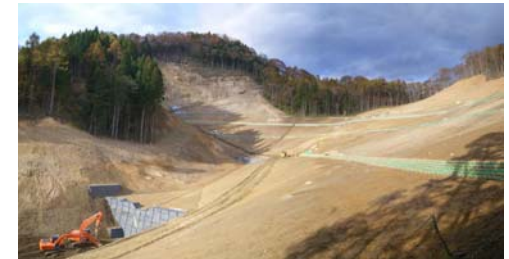
(行者滝)

平成21年6月17日に  
土留工ほかに着手ま  
した。

山腹工施工状況(平成21年11月4日)

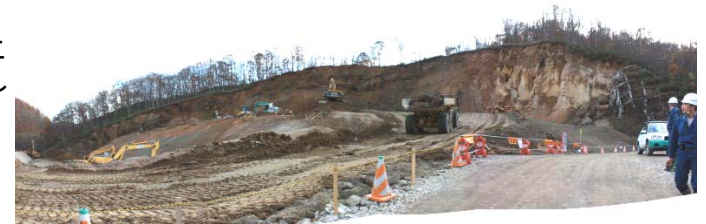
平成21年8月31日に切土工等に着手しました。

法切工施工状況(平成21年11月4日)

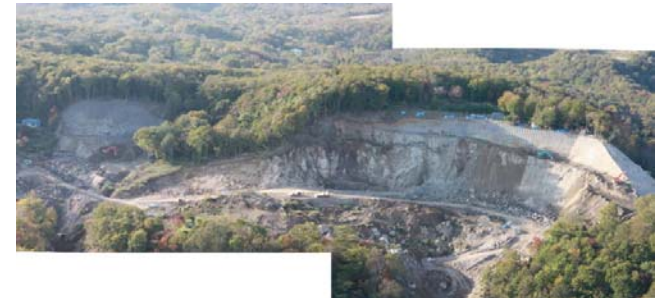
平成21年3月9日吹付砕工に着手しました。

施工地の全景(平成21年10月14日)

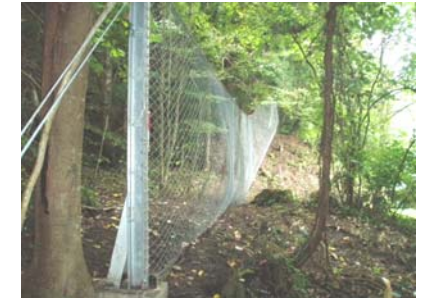
(洞万)

落石等の危険がある民家裏の斜面において、仮設落石防護柵工を設置しました。

落石防護柵の設置(平成21年8月28日)

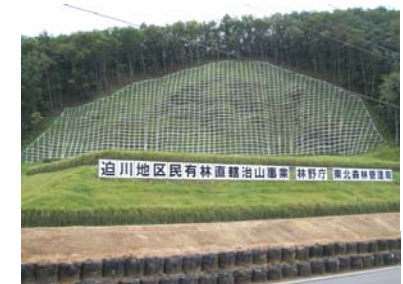
(日影森)

平成21年8月4日に吹付砕工が完成しました。

吹付砕工 (完成:平成21年8月4日)

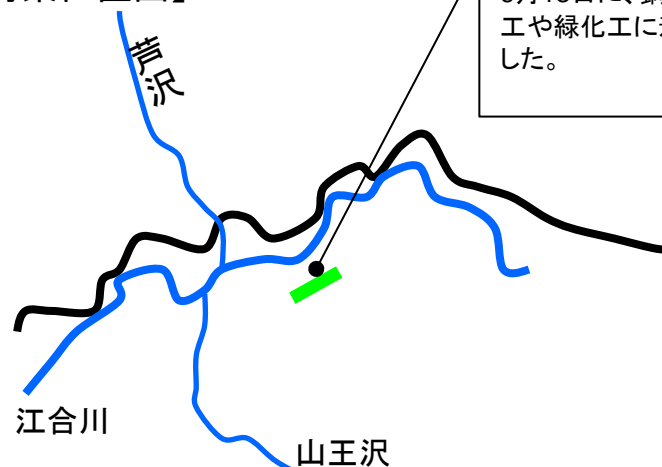
6月13日に、鋼製土留工や緑化工に着手しました。

鋼製土留工施工状況  
(平成21年10月1日)

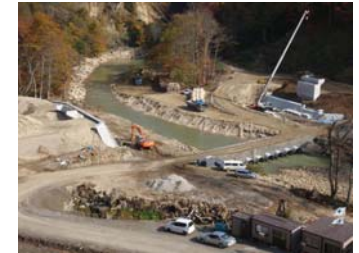
#### (河原小屋林道)

工事状況全景(平成21年10月30日)

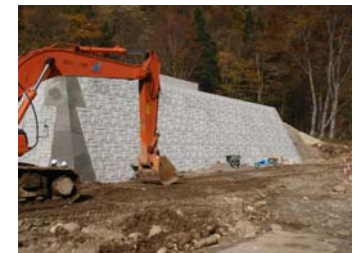
右岸護岸工設置状況  
(平成21年10月30日)

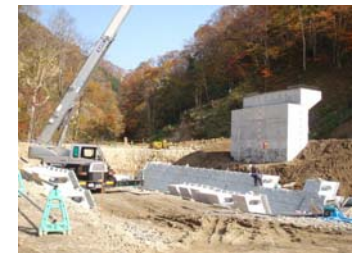
左岸護岸工設置状況  
(平成21年10月30日)
