宮城県内においては、国有林治山事業19箇所、民有林直轄治山事業を1地区において、復旧対策を実施中。国有林治山事業11箇所については、完成済み。

宮城北部森林管理署 主要災害復旧箇所 位置図

一迫川地区(一迫川、川原小屋沢、伊豆根沢等)

二迫川地区(荒砥沢、ヒアヒクラ沢、シヅミクラ沢等)

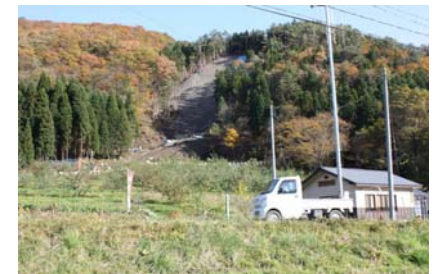
(小川原)

平成21年6月6日に
谷止工、鋼製土留工
等に工事着手しました。

山腹工施工状況(平成21年11月6日)

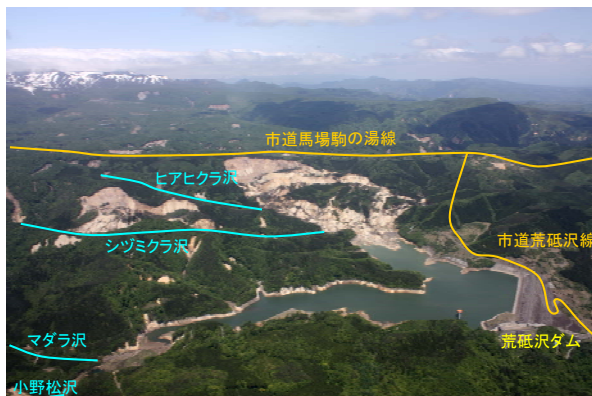
荒砥沢ダム周辺荒廃状況(平成21年5月15日)

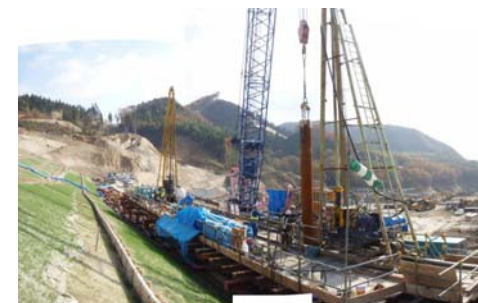
(荒砥沢)

荒砥沢地すべりの末端部において、不安定土砂の排土工等を行っています。

杭打工施工状況(平成21年10月28日)

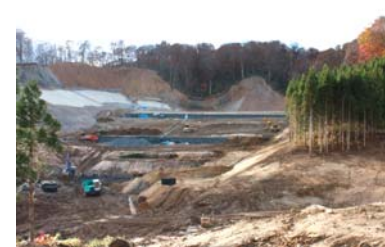
(ヒアヒクラ沢)

平成21年6月18日に、山腹工、土留工、谷止工に着手しました。

山腹工、土留工施工状況(平成21年11月4日)

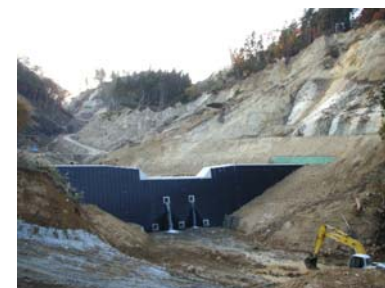
(シヅミクラ沢)

平成21年3月12日に谷止工に着手しました。

鋼製谷止工施工状況(平成21年10月23日)

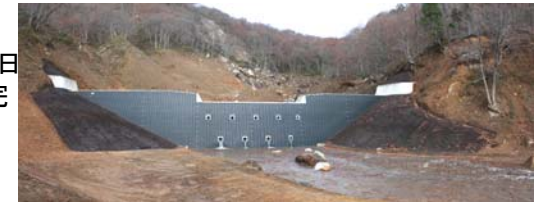
(ドゾウ沢)

平成21年11月4日に鋼製谷止工が完成しました。

鋼製谷止工 完成(平成21年11月4日)

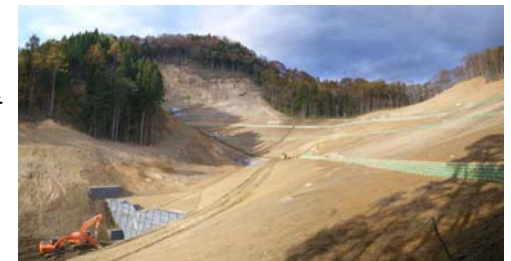
(行者滝)

平成21年6月17日に土留工ほかに着手しました。

山腹工施工状況(平成21年11月4日)

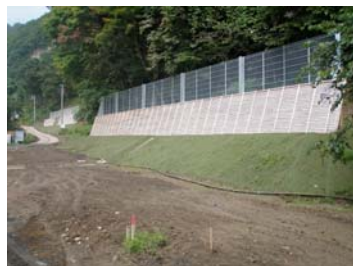
平成21年7月31日に土留工3基が完成しました。

土留工(完成:平成21年9月15日撮影)

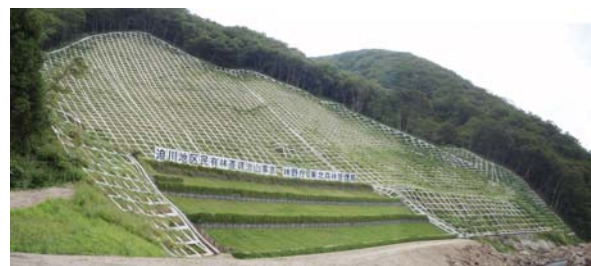
吹付砕工(完成:平成21年9月18日撮影)

吹付砕工が、平成21年7月31日に完成しました。

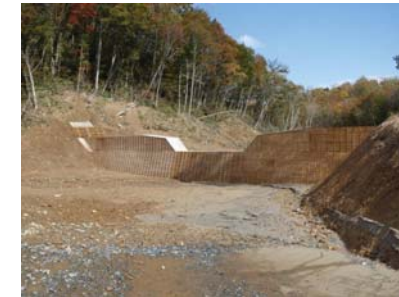
谷止工施工状況 (平成21年10月20日)

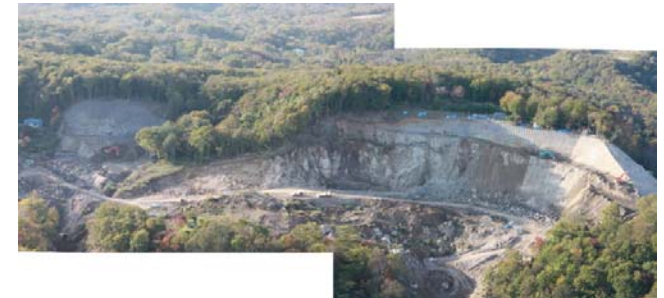
平成21年3月9日吹付砕工に着手しました。

施工地の全景 (平成21年10月14日)

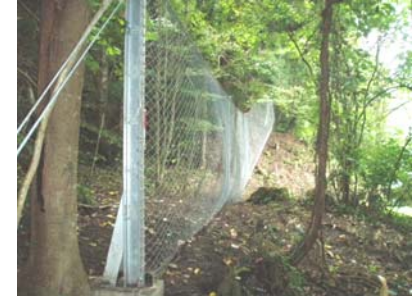
(洞万)

平成21年8月31日にコンクリート谷止工、吹付砕工に着手しました。

落石等の危険がある民家裏の斜面において、仮設落石防護柵工を設置しました。

落石防護柵の設置(平成21年8月28日)

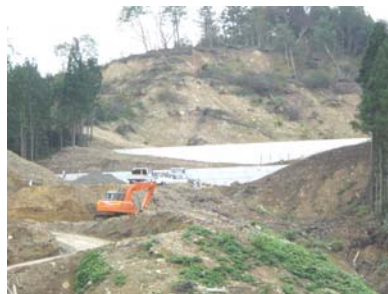
平成21年2月25日にコンクリート土留工、谷止工に着手しました。

土留工施工状況
(平成21年10月6日)

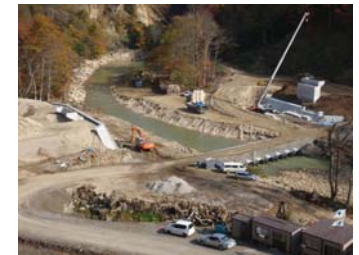
(河原小屋林道)

工事状況全景(平成21年10月30日)

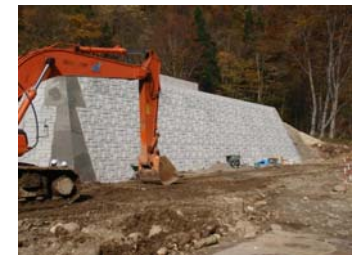
右岸護岸工設置状況
(平成21年10月30日)

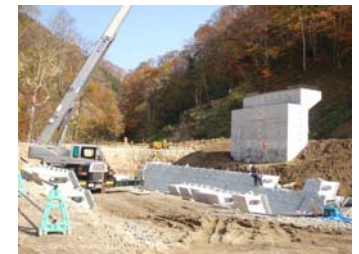
左岸護岸工設置状況
(平成21年10月30日)

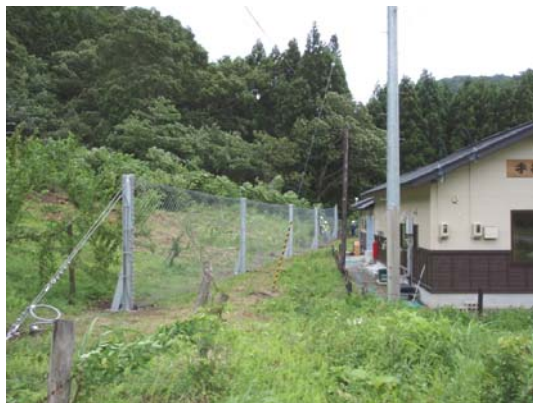
落石防護柵の設置(平成21年7月13日)

- ・平成21年5月7日に融雪後の民家裏斜面防災点検の結果について、栗原市長へ報告しました。
- ・平成21年8月までに、民家裏斜面6箇所仮設の落石防護柵等を設置しました。

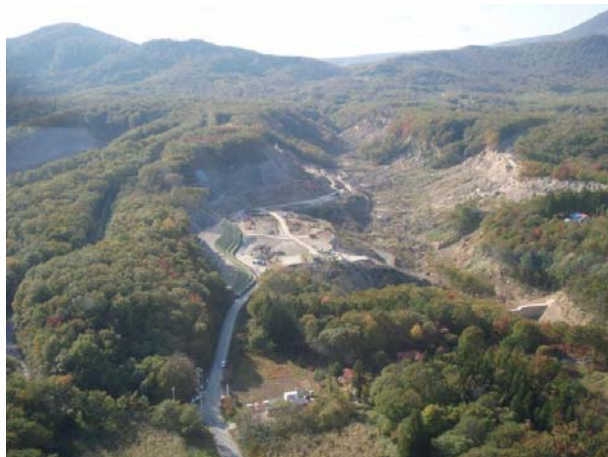
耕英地区
(平成21年10月14日)

- ・平成21年10月14日に、ヘリコプターによる耕英地区等の現況調査を行いました。特段の異状はみられませんでした。
