岩手県内においては、国有林治山事業13箇所、民有林直轄治山事業1地区で、復旧対策を実施中。

岩手南部森林管理署 主要災害復旧箇所 位置図

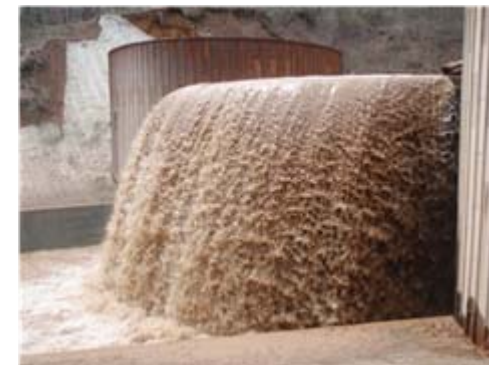
平成20年8月28日にセルダムの工事に着手し、平成21年3月20日に工事が完了しました。

4月21日頃に発生した土石流を捕捉し効果を発揮しました。写真はセルダムが土石で満砂し、放水路から濁水が流下しているものです。

セルダム(平成21年4月22日)

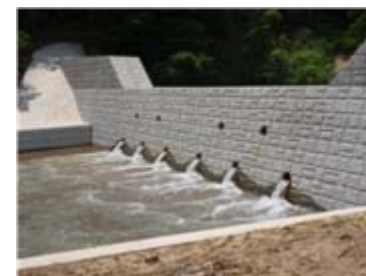
平成21年1月23日にコンクリート谷止工の工事に着手し、平成21年6月15日に工事が完了しました。

コンクリート谷止工 工事状況
(平成21年6月5日)

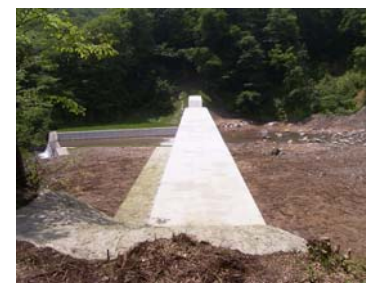
コンクリート谷止工
(平成21年7月15日)

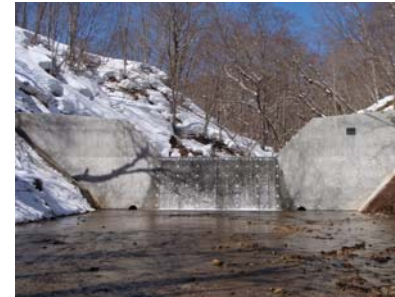
コンクリート谷止工 完成(平22年3月10日)

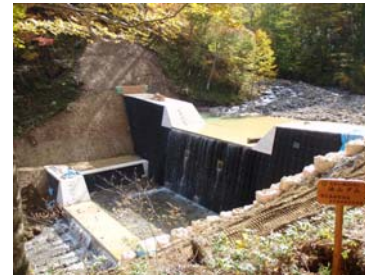
(一ツ石沢)

谷止工 工事状況(平成21年10月15日)

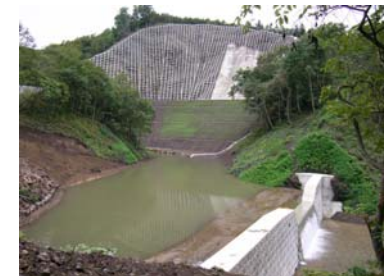
(東桂沢)

平成21年3月12日に山腹工の工事に着手し、平成21年8月31日に完成しました。

山腹工 工事完成(平成21年8月31日)

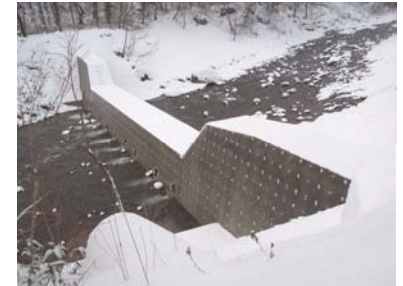
(尿前沢V)

平成22年1月28日に工事完了しました。

コンクリート谷止工 工事完成(平成22年1月28日)

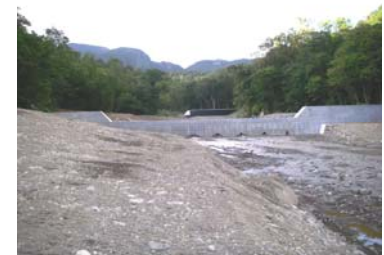
(尿前沢)

平成21年3月3日にコンクリート谷止工に工事着手し、平成21年9月15日に完成しました。

コンクリート谷止工 工事完成(平成21年9月15日)

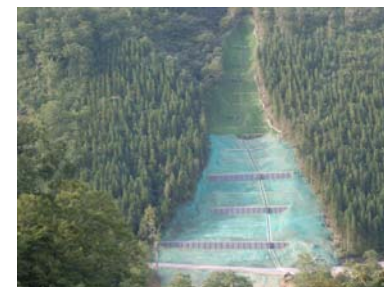
(前川II)

山腹工. 完成状況(平成21年10月27日)

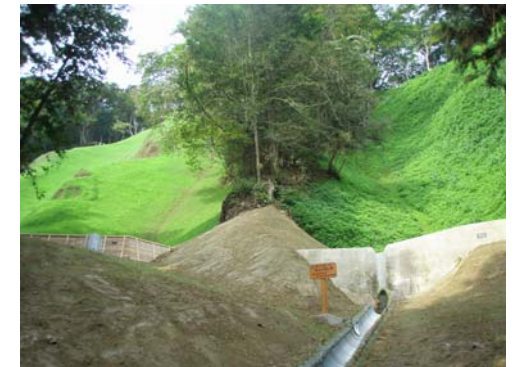
(月山)

平成21年3月5日に山腹工の工事に着手し、平成21年9月18日に完成しました。

山腹工 工事状況 (平成21年9月18日)

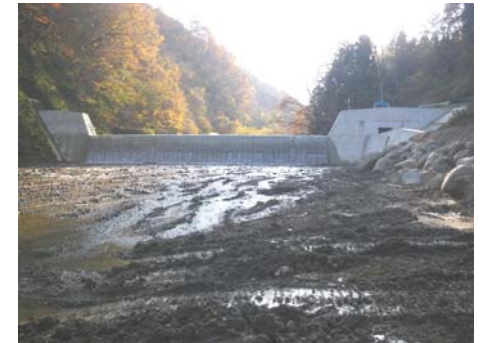
平成21年3月12日に
谷止工新設工事に
着手し、10月27日に
完成しました。

産女川1号 谷止工 工事完成(平成21年10月27日)

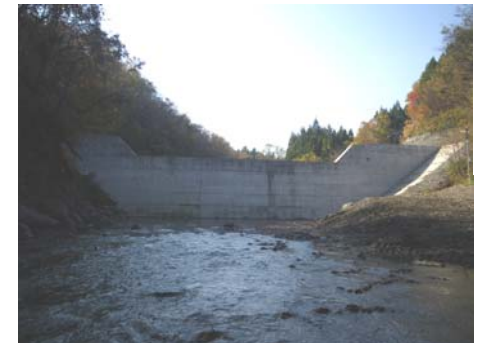
産女川2号 谷止工 工事完成(平成21年10月27日)

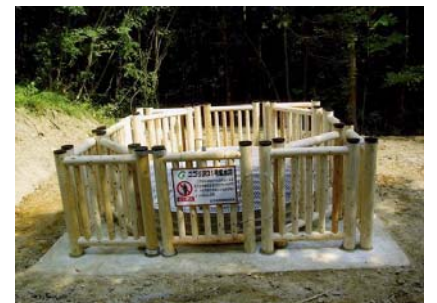
(ニゴリ沢)

平成21年3月13日に集水井工の工事に着手し、平成21年7月27日に完成しました。

集水井完成状況(平成21年7月27日)
