# 岩手県内の対策概況①(東北森林管理局 岩手南部森林管理署)

平成22年11月5日現在

平成21年度末までに、国有林治山事業で溪間工40基、山腹工6箇所、民有林直轄治山事業で溪間工4基、山腹工4箇所、林道災害復旧事業で12路線を整備しました。

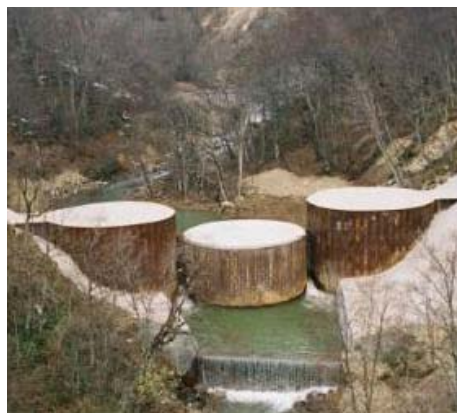
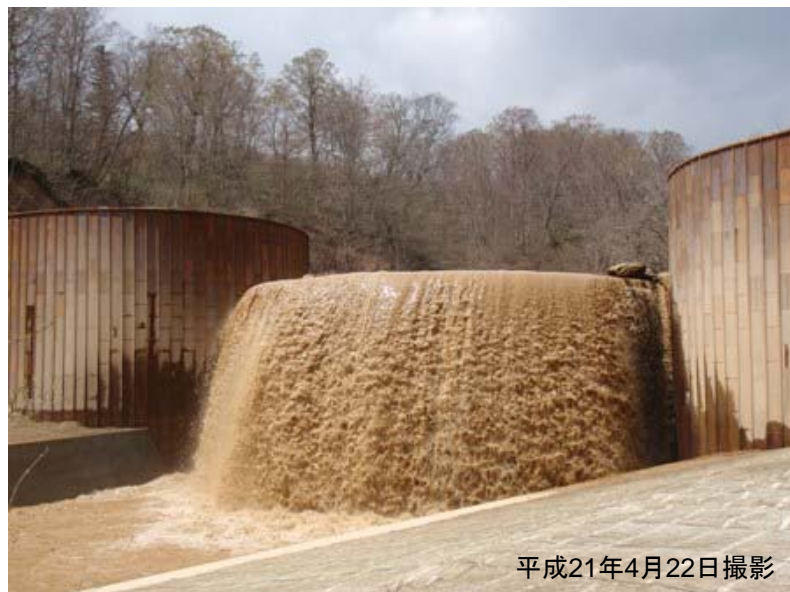
震災によって荒廃した溪流において溪床を安定させ溪岸浸食を防ぐ谷止工などにより、復旧対策を行いました。

(産女地区  
産女川上流)

平成21年3月完成

平成21年4月に発生した  
土石流を止めました↓

平成21年4月22日撮影

産女川上流部崩壊地

土石流の流下

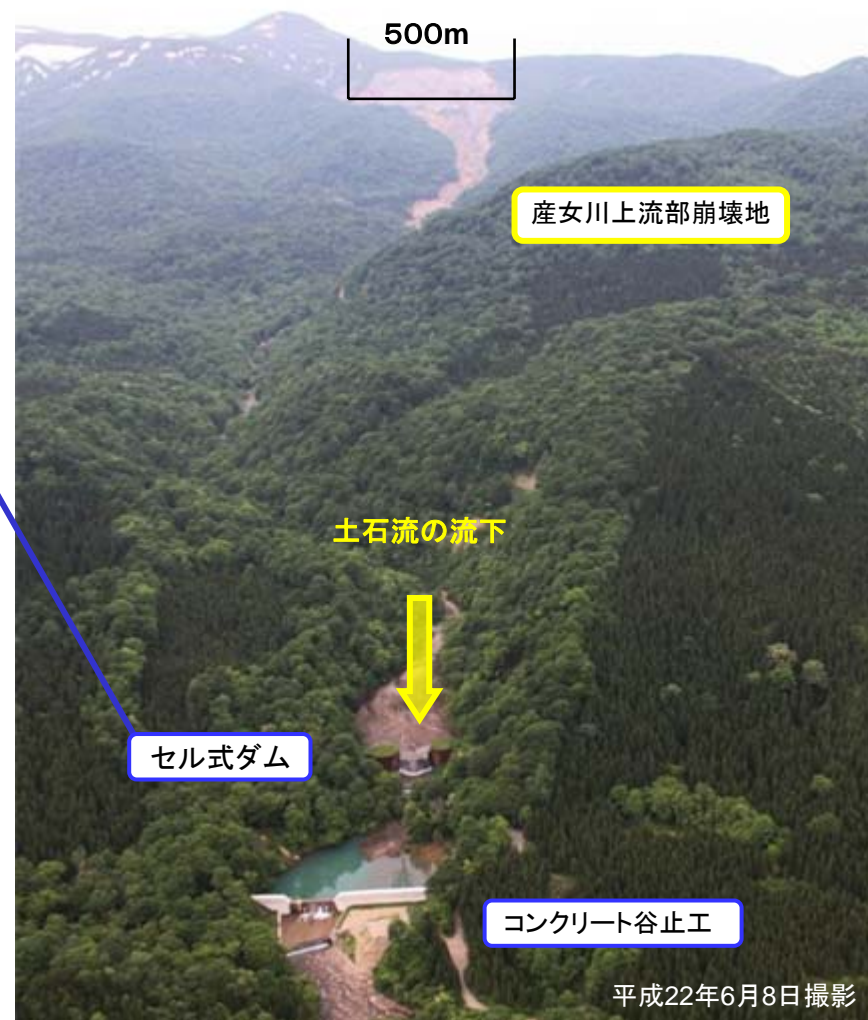
セル式ダム

コンクリート谷止工

平成22年6月8日撮影

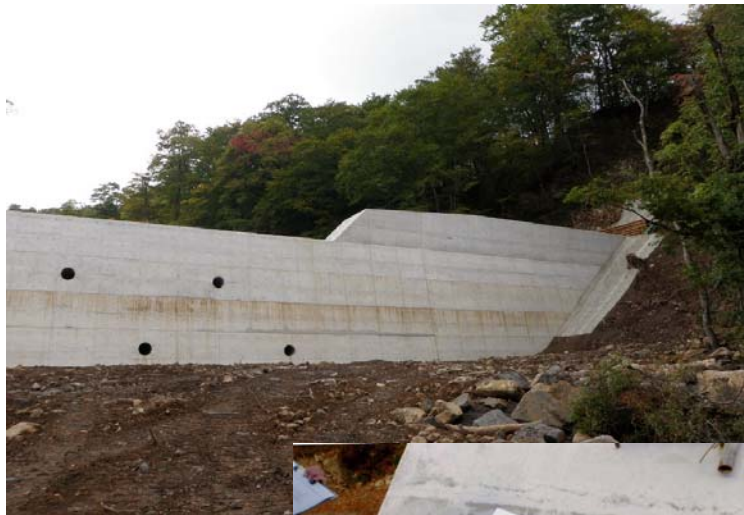
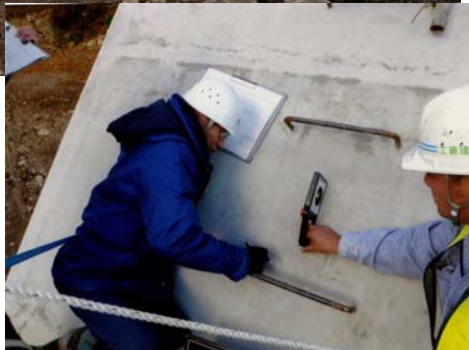
産女川上流部崩壊地に堆積している大量の不安定土砂が下流に流出するのを防ぐため、谷止工(1基)を施工しています。

谷止工は11月1日に完成しました。

完成検査の様子  
平成22年10月29日撮影

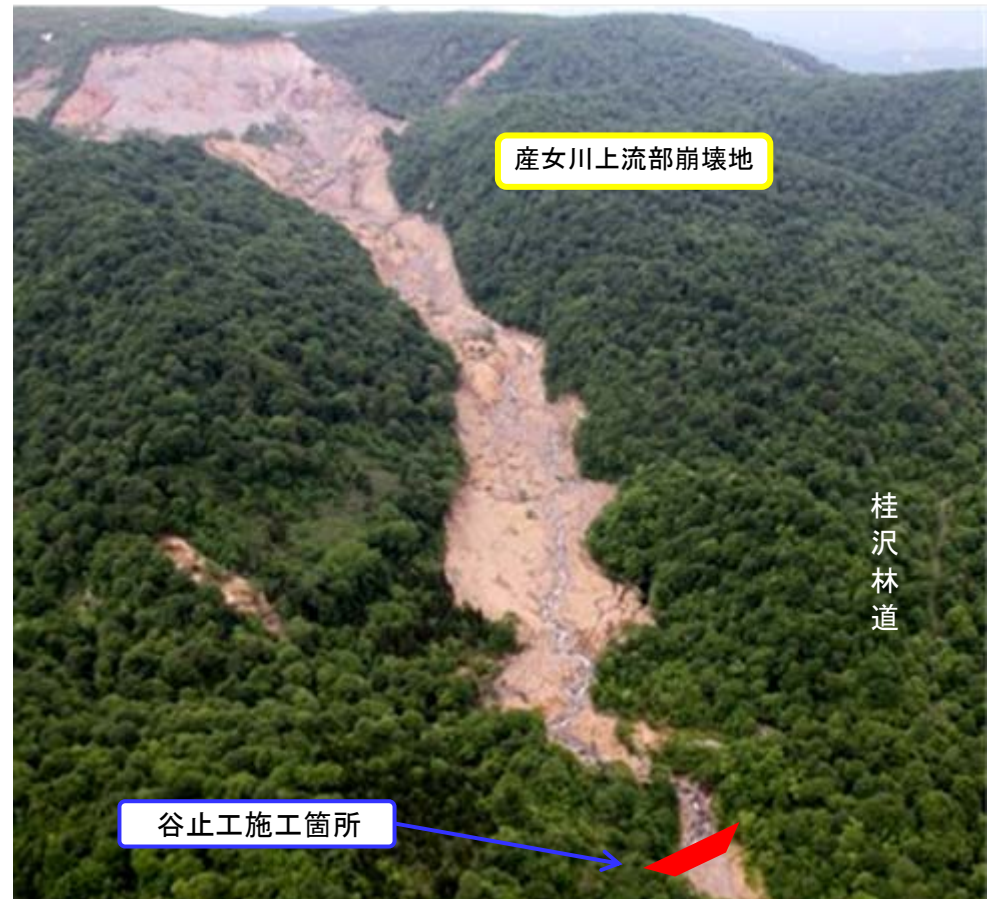
産女川上流部崩壊地

谷止工施工箇所

桂沢林道

平成22年6月8日撮影

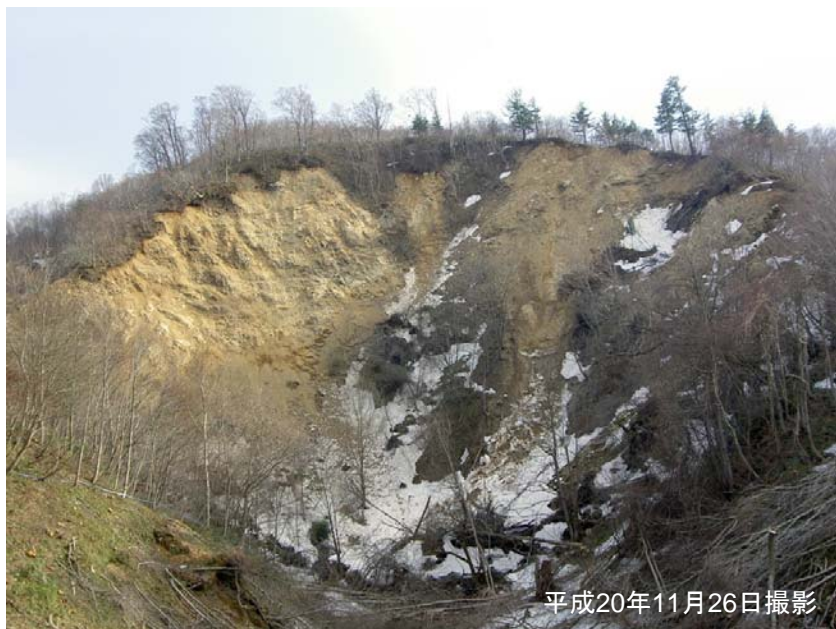
平成20年11月26日撮影

施工前の崩壊斜面

不安定な斜面を安定させるため法枠工を施工し、山腹緑化工を行いました。

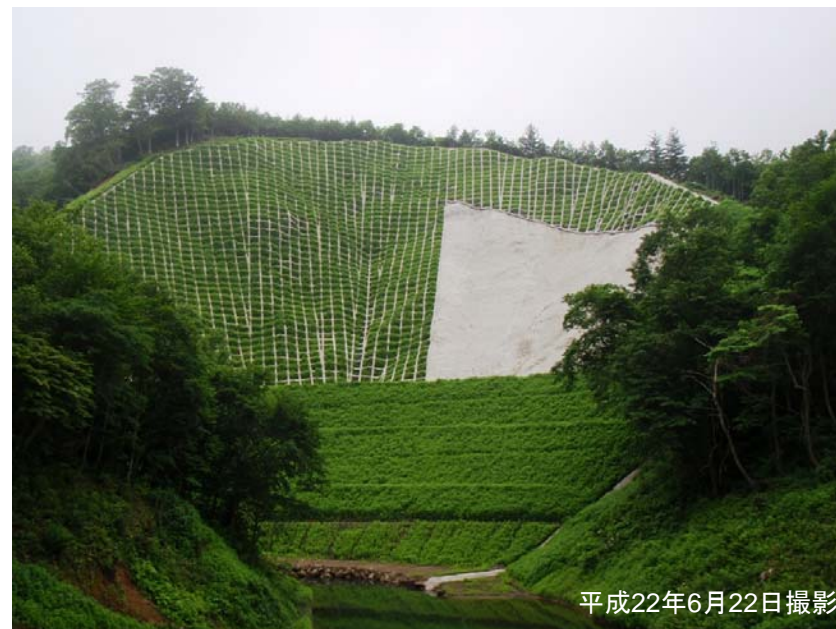
平成22年6月22日撮影

現在の緑化した様子

平成21年8月31日完成

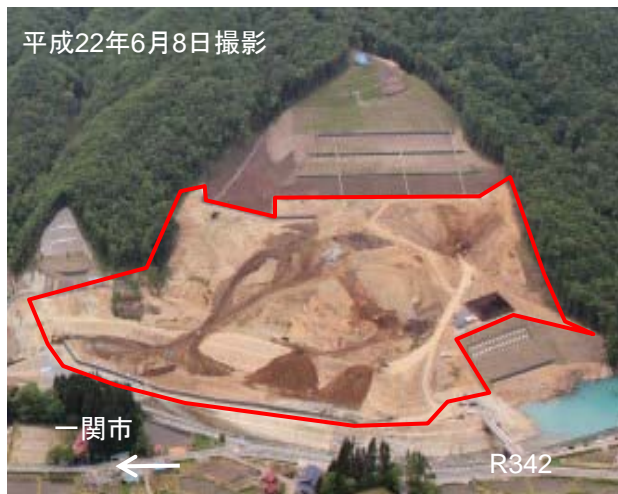
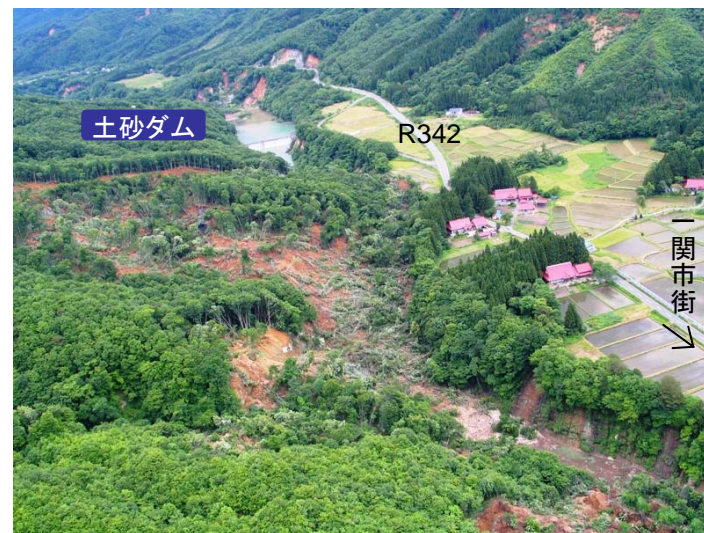
←地震直後の様子(平成20年6月14日撮影)

平成22年10月7日撮影

崩壊土砂を排土して斜面を安定させ、土留工により土砂移動を防ぎ、緑化工によって斜面の浸食を防ぎます。

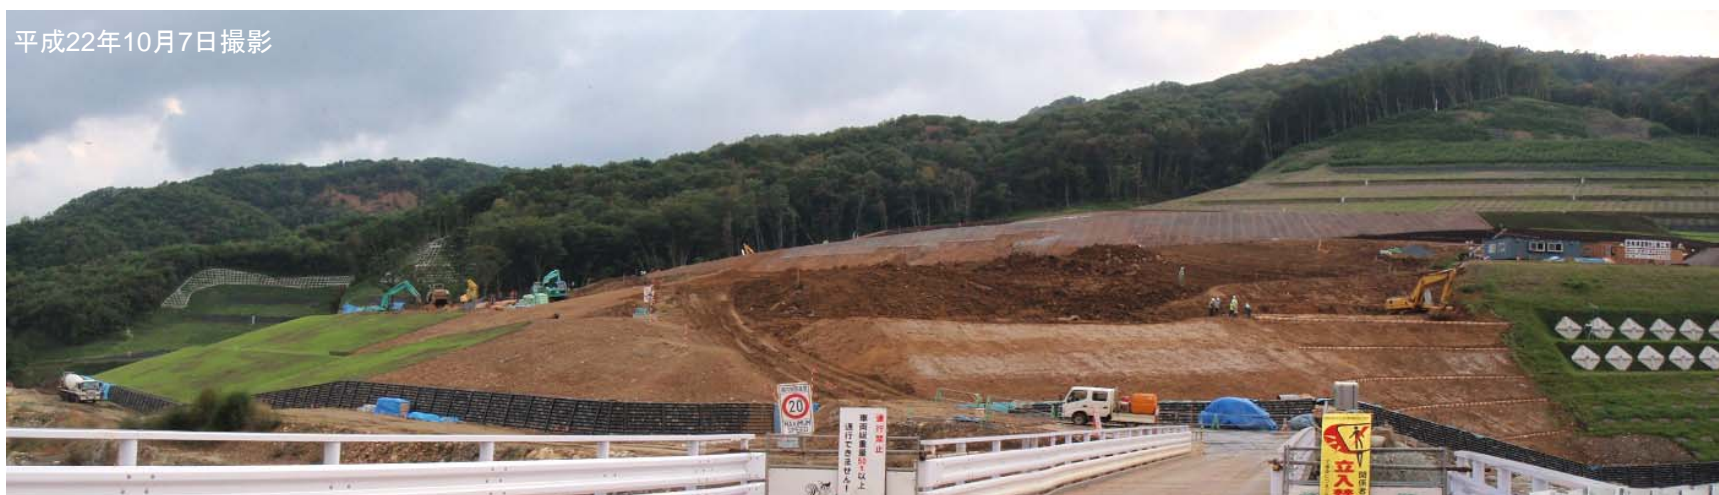
施工状況

工区最下部の鋼製枠土留工が完成し、その上部に盛土をしています。整形した盛土斜面に緑化基材を吹き付けています。上部は安定斜面に整形し、広葉樹を植栽しました。

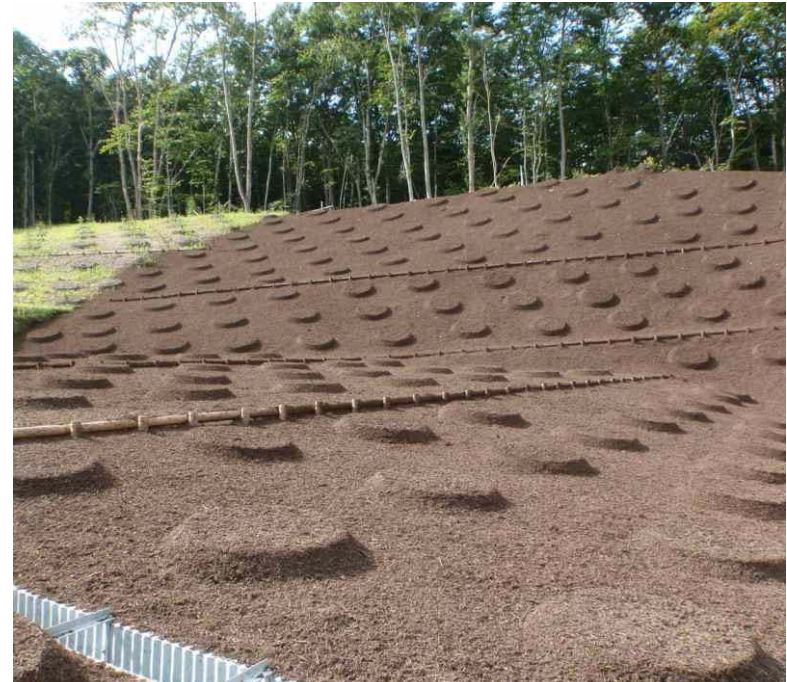
平成22年8月18日撮影

吹付直後の様子

本復旧工事では、この現地の被害木を有効微生物群により堆肥化し、緑化工の植生基材に活用することで、被災地の森林回復を自然サイクルに近い状態で行っています。

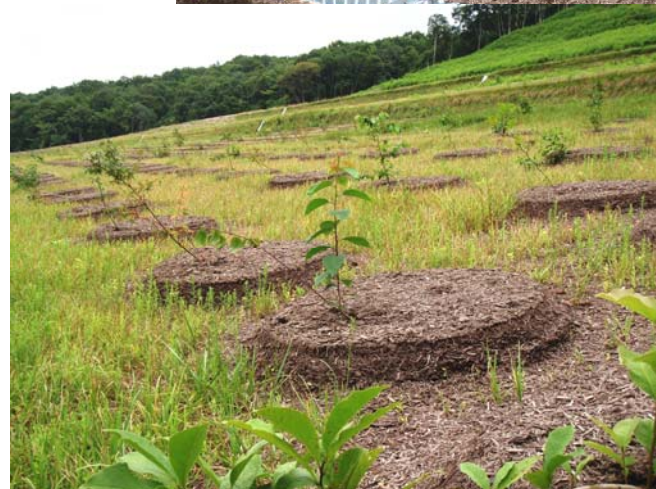
樹木の植栽から2ヶ月経過

新芽の伸長が見られ良好。

平成22年8月10日撮影

植栽する樹種は周辺の植生調査を行い、周辺出現樹種と同じブナやミズナラ、ヤマザクラなどの広葉樹を9種選定しています。

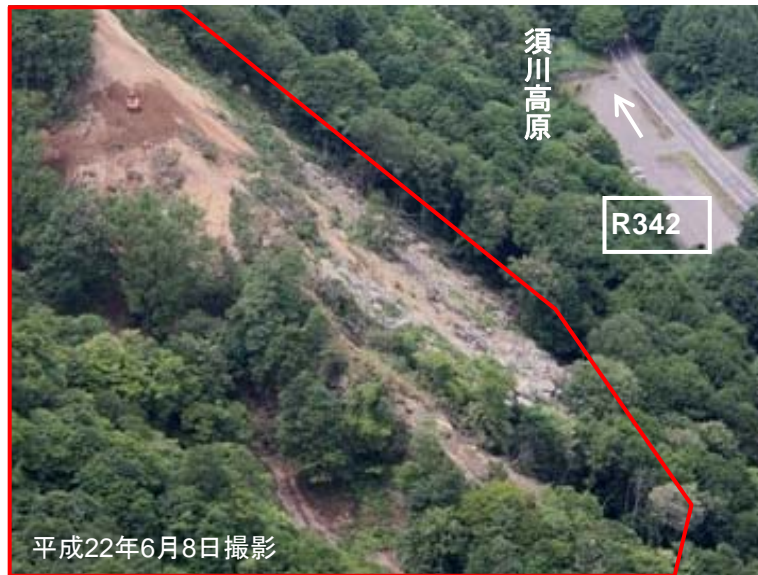
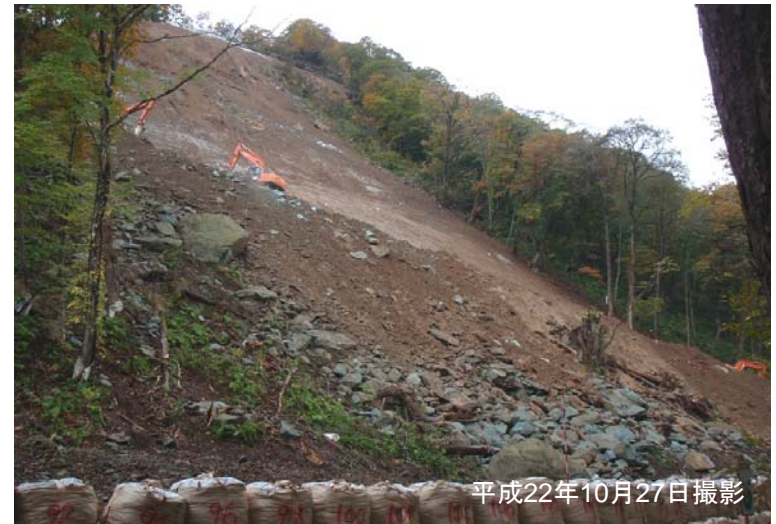
真湯では大規模に山が崩れ大きな岩が不安定な状態で斜面に点在しています。

施工地直下には真湯キャンプ場がありますが、落石等危険につき、立ち入り制限をしています。

不安定になった尾根の土砂を取り除き、落石を防止するため石を除去し、緑化を行います。

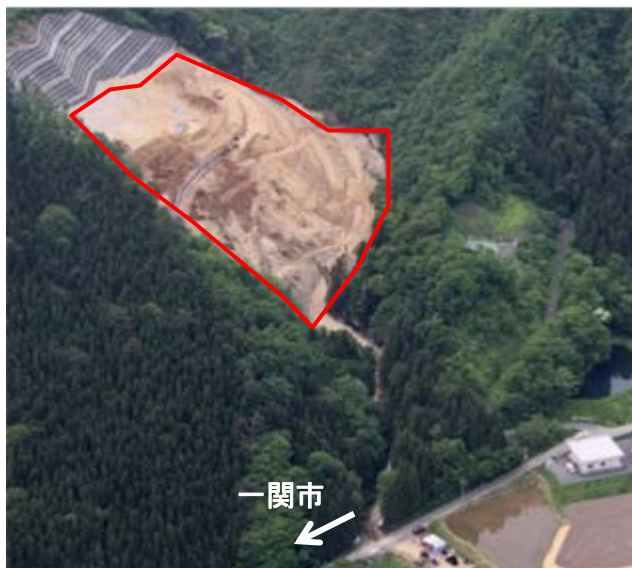
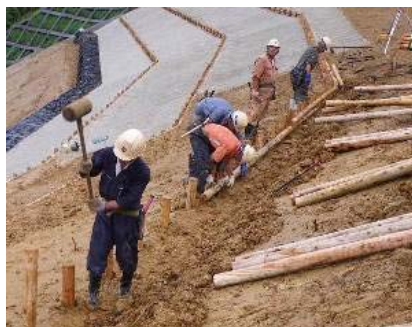
平成22年6月8日撮影

↑木柵を設置して降雨による斜面浸食を防ぎます。

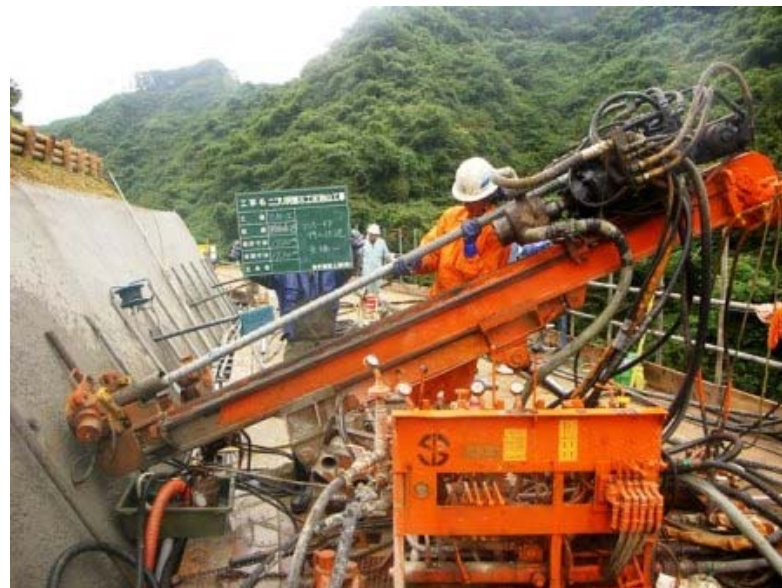
鋼製棒土留工が完成しました。排土工を進め、斜面下部に、地すべりを抑止するためアンカー工を施工しています。

写真はアンカー材(鋼製のロープ)を挿入しているところです。

【アンカー工】鋼製のロープを土砂の下にある岩盤に固定し、土砂が滑るのを抑えます。

平成21年度は、不安定な斜面を安定させるため法枠工を行い、地すべりの原因となるすべり面付近の地下水を排除する集水井を設置しました。

平成22年度は、土砂を止める土留め工と地すべりを抑止するアンカー工を施工します。

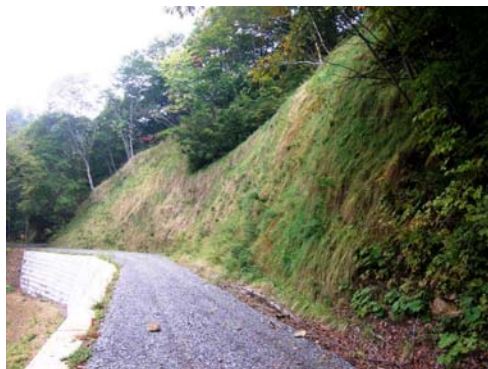
(渋民林道)

平成21年10月29日完成

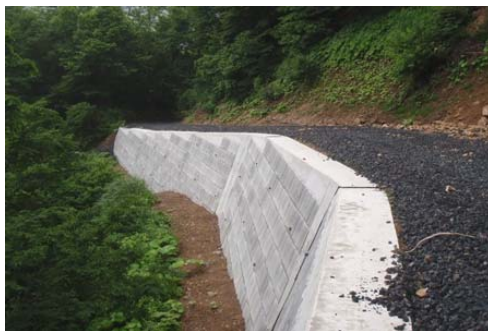
(桂沢林道)

平成21年12月24日完成

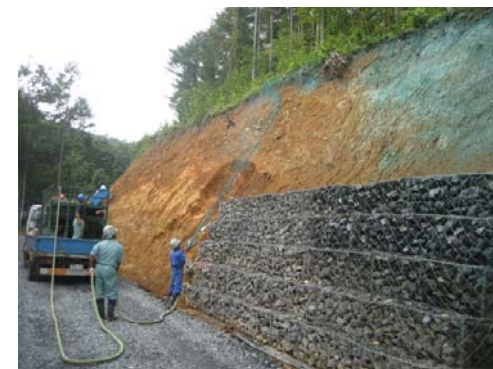
(当楽林道)

(平成22年9月8日撮影)

9月から林道法面の緑化工を施工しています。緑色に見えるのは種子を吹き付けた箇所がわかるように染料を混ぜているためです。

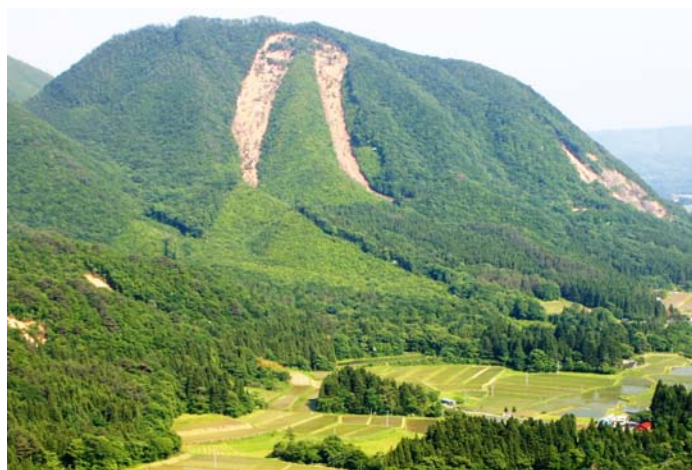
↑ 地震により崩落した山王山
