岩手県内の対策概況①(東北森林管理局 岩手南部森林管理署)

平成22年12月3日現在

平成21年度末までに、国有林治山事業で溪間工40基、山腹工6箇所、民有林直轄治山事業で溪間工4基、山腹工4箇所、林道災害復旧事業で12路線を整備しました。

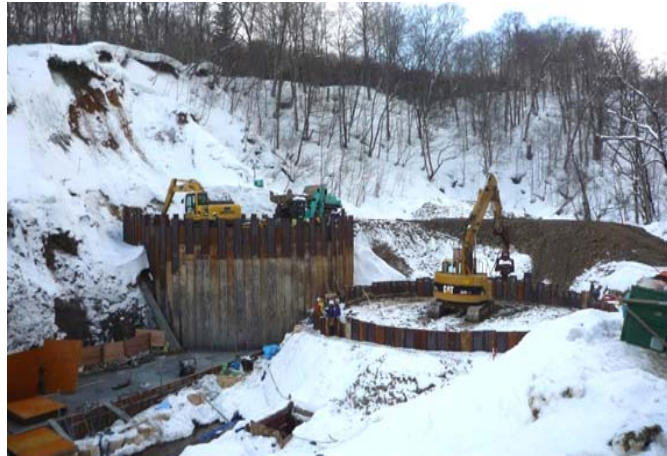
↑ 雪中施工の様子

翌春の融雪による土石流災害から下流の安全を確保するため、地震発生年度(H20年度)中に緊急施工しました。

セル式ダムは寒中での早期施工が可能です。

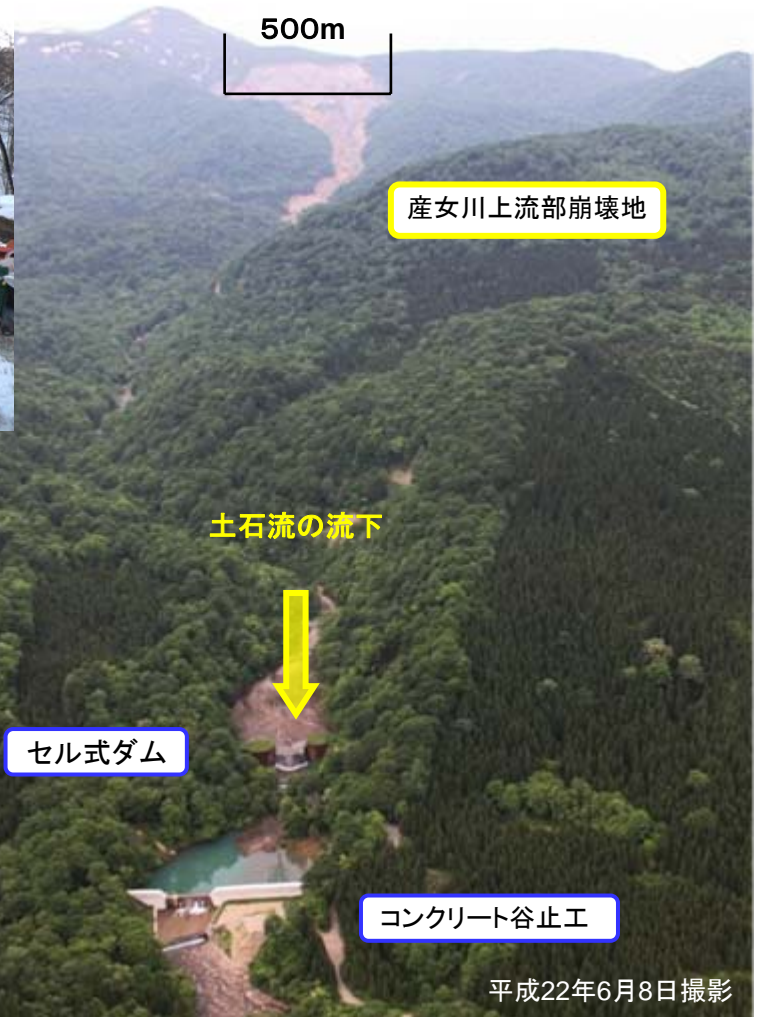
平成21年4月22日撮影

産女川上流部崩壊地

土石流の流下

セル式ダム

コンクリート谷止工

完成から1ヶ月後の平成21年4月に発生した土石流を補足することができました。↓

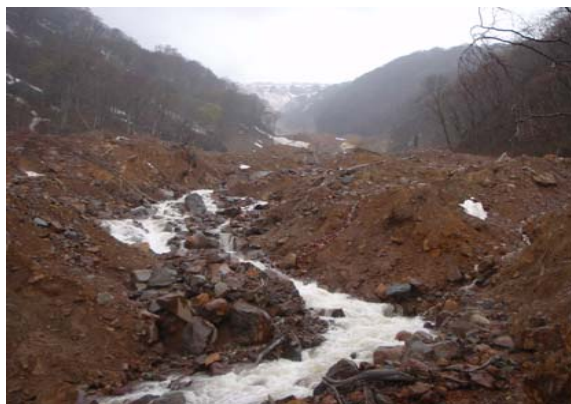
谷止工上流部
堆積土砂の様子

産女川上流部崩壊地に堆積している大量の不安定土砂が下流に流出するのを防ぐため、谷止工(1基)を施工しました。

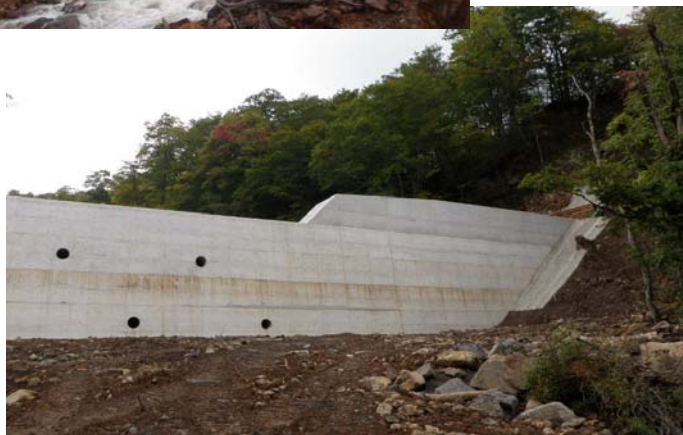
完成した谷止工

谷止工は平成22年11月1日に完成しました。

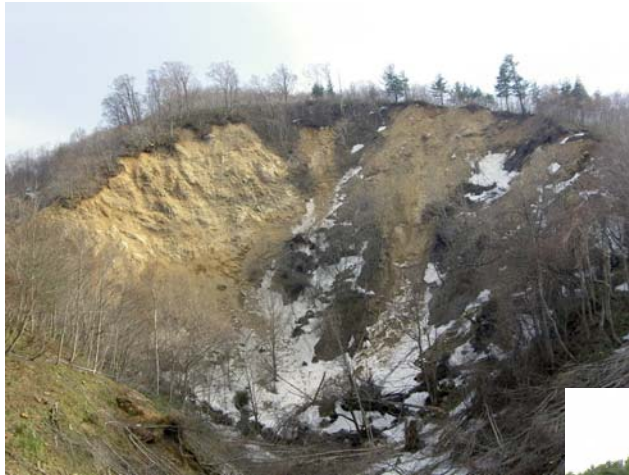
平成20年11月26日撮影

施工前の崩壊斜面

不安定な斜面を安定させるため法枠工を施工し、山腹緑化工を行いました。

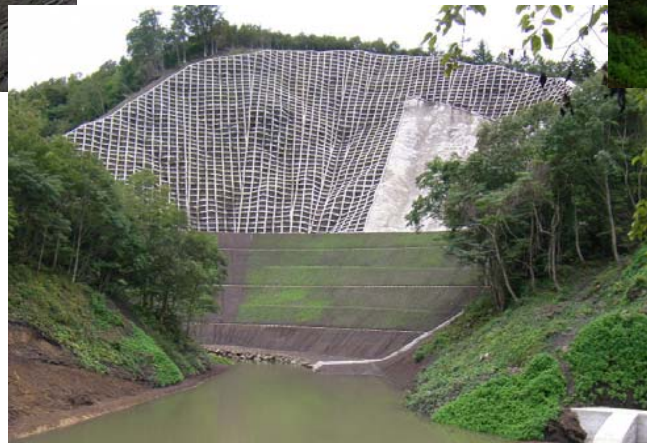
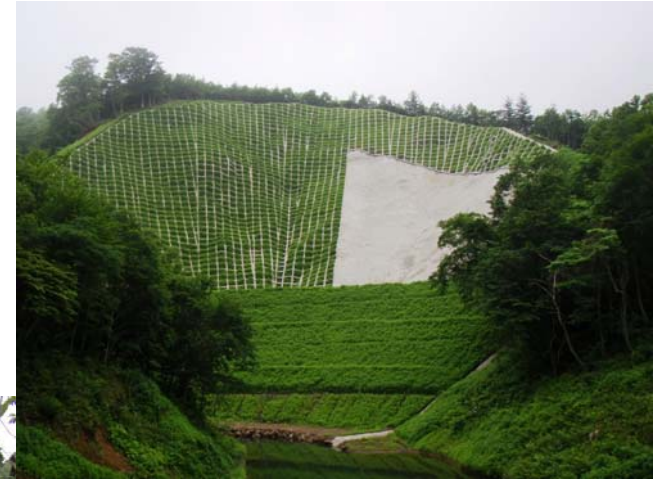
平成22年6月22日撮影

完成

現在の緑化した様子

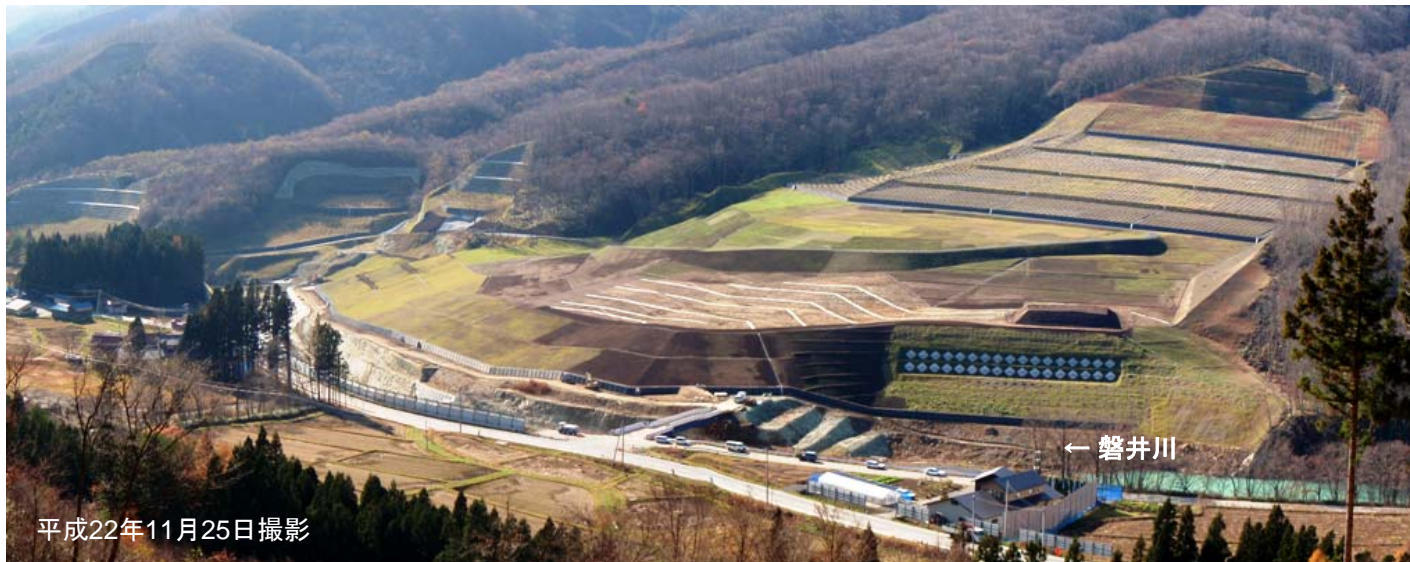
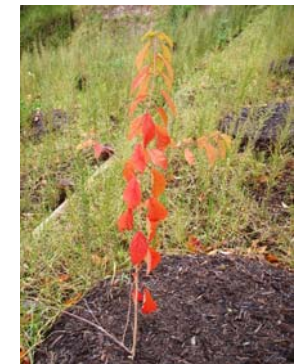
施工状況

不安定土砂の排土が完了しました。

整形斜面の植生基盤材吹付も完了しました。

植栽木の新しく出た葉も紅葉しています。

復旧工事では崩壊土砂を排土して斜面下部に盛り土することで斜面を安定させて地すべりを止め、土留工により土砂移動を防ぎ、緑化工によって斜面表層の浸食を防ぎます。

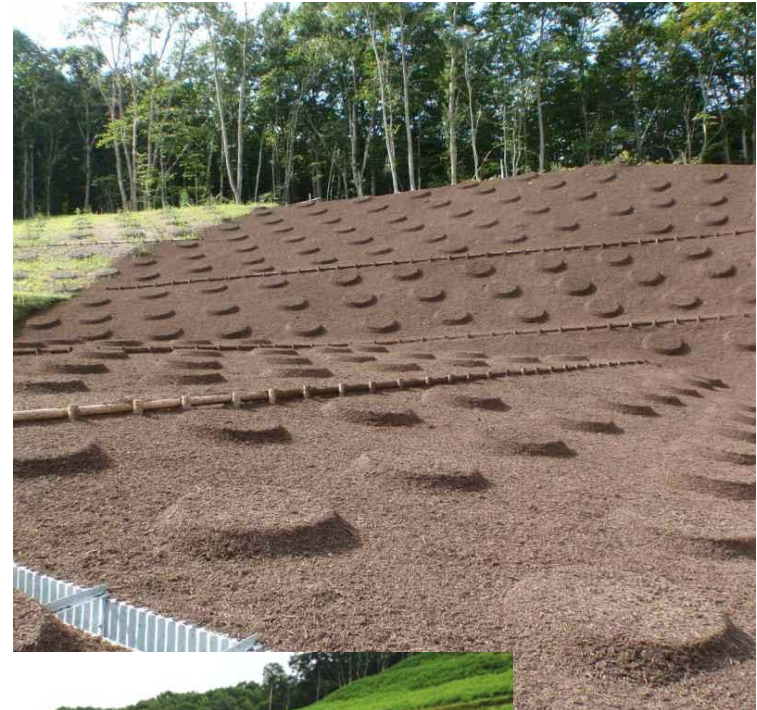
吹付直後の様子

現地発生した倒木を有効微生物群により堆肥化し、緑化工の植生基盤材に活用することで、産業廃棄物の発生を抑制するとともに、被災地の森林回復を自然サイクルに近い状態で行っています。

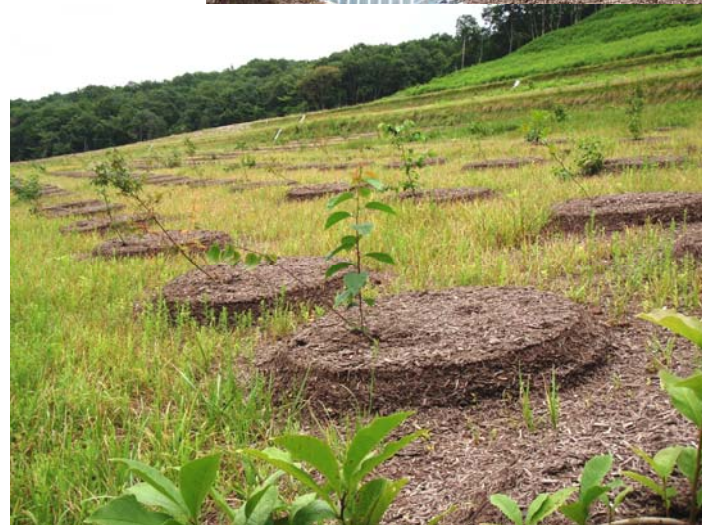
樹木の植栽から2ヶ月経過
新芽の伸長が見られ良好。

植栽する樹種は周辺の植生調査を行い、周辺出現樹種と同じブナやミズナラ、ヤマザクラなどの広葉樹を9種選定しています。

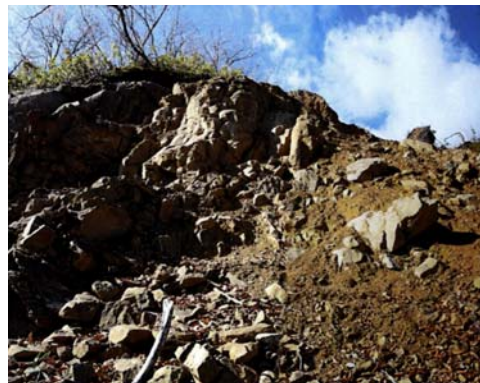
真湯では大規模に山が崩れ大きな岩が不安定な状態で斜面に点在しています。直下には国道342号線と真湯キャンプ場があり、キャンプ場は現在閉鎖されています。

施工前

平成22年度は、落石等の危険のある土砂を除去し、安定斜面に整形し、11月26日に完了しました。

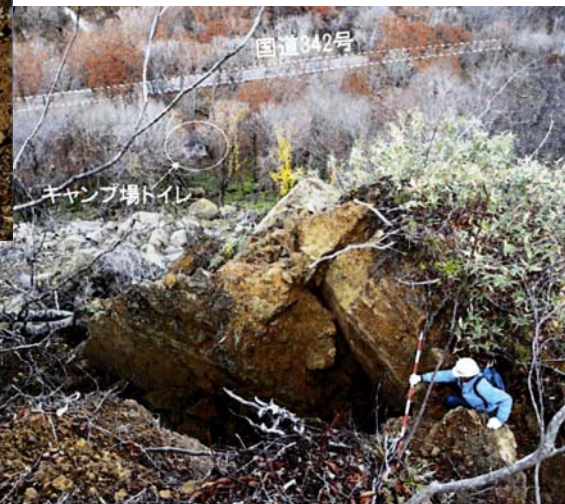
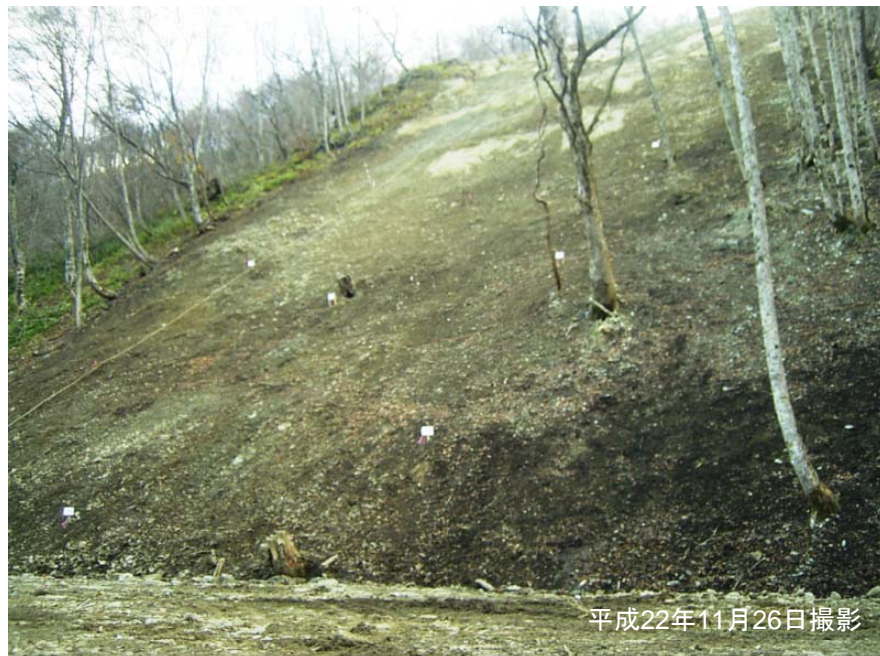
平成22年11月26日撮影

平成22年度工事
完成状況

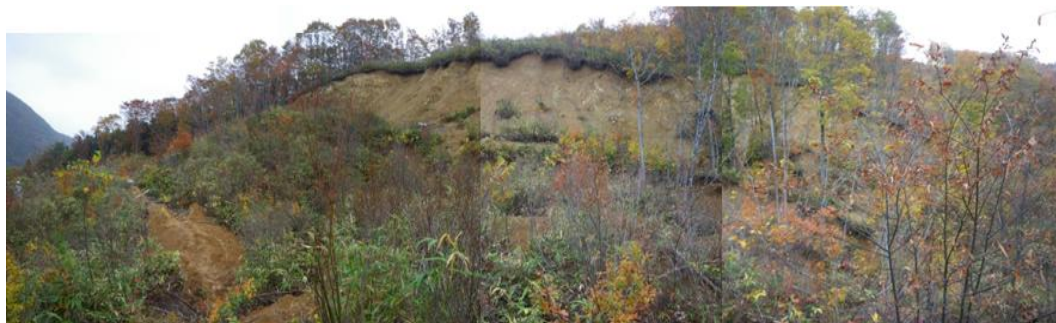
施工前

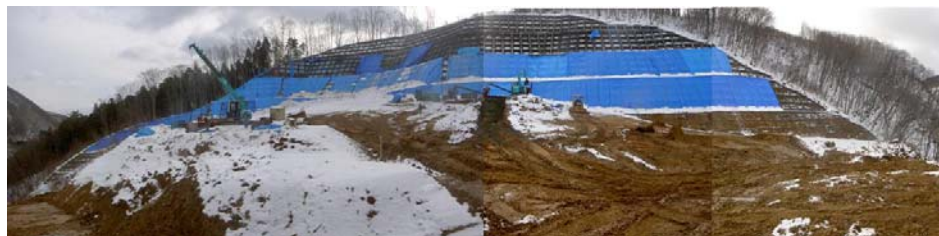
平成21年度工事

- ・法砕工
- ・集水井工
- ・鋼製砕土留工
- ・アンカー工
- ・木柵

平成21年度は、不安定な斜面を安定させるため法砕工を行い、地すべりの原因となるすべり面付近の地下水を排除する集水井を設置しました。

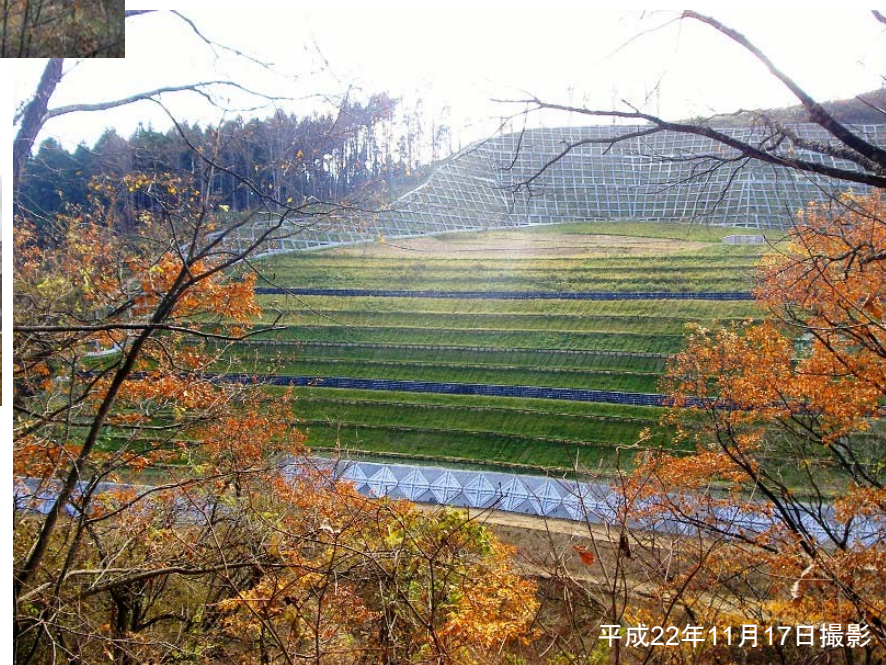
平成22年11月17日撮影

平成22年度工事
完成状況

平成22年度は、土砂を止める鋼製砕土留工と地すべりを抑止するアンカー工を施工しました。

平成22年度工事は11月15日に完了しました。

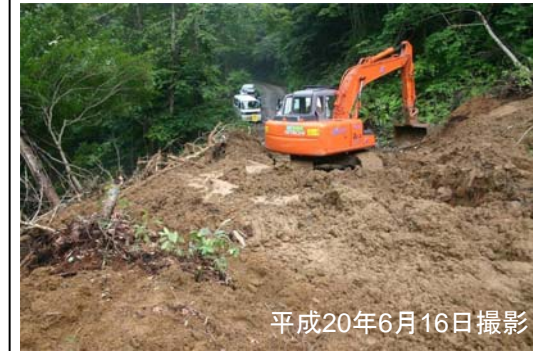
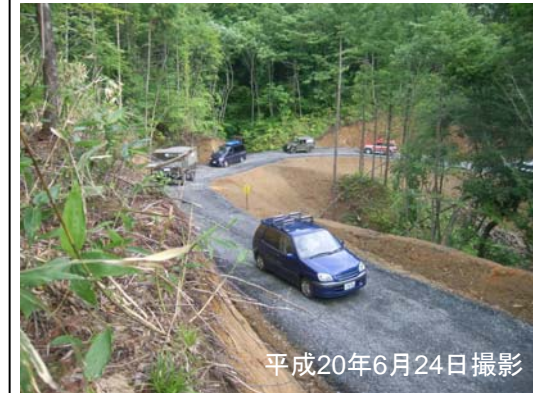
震災時の林道応急復旧工事

地震後、国有林道をいち早く応急復旧し、橋梁の崩落や土砂崩れにより寸断された国道342号線の迂回路としました。

地震翌日から調査し、6月24日には祭時集落迂回路や国道等復旧作業路に供用を開始しました。

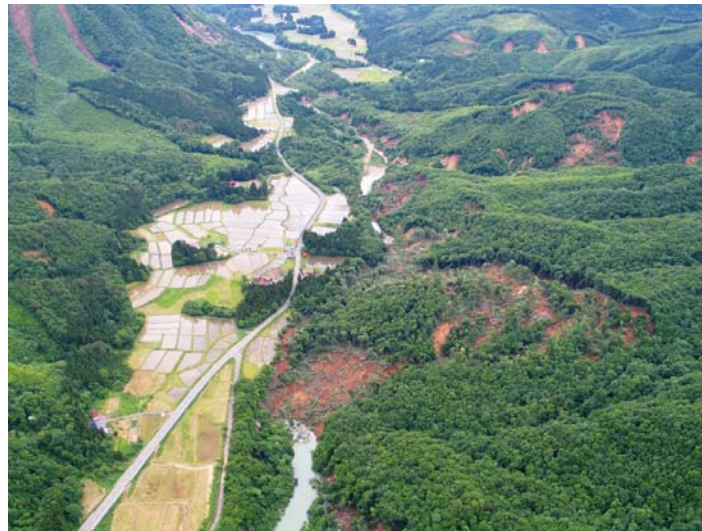
平成20年6月14日撮影

地震により磐井川右岸で地すべりが発生しました。土砂は対岸にぶつかって止まり、磐井川を完全に塞ぎました。

土砂は民家の間近まで迫っており、上流側にせき止められてできたダム湖は決壊すると崩壊土砂を巻き込んで泥流化する恐れがありました。

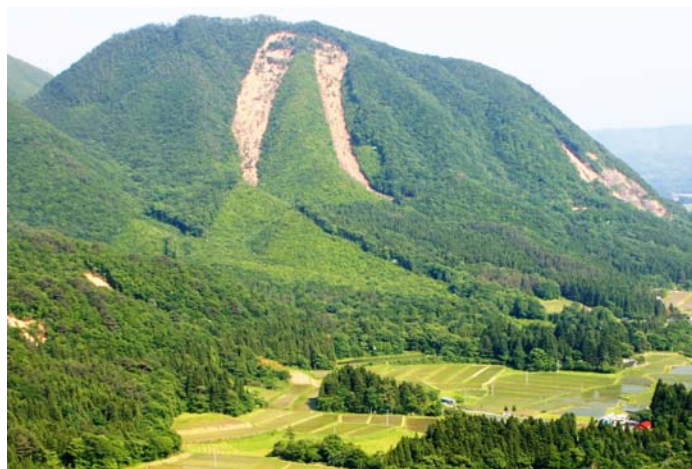
↑ 地震により崩壊した山王山
