# 宮城県内の対策概況③(東北森林管理局 宮城北部森林管理署)

平成22年12月3日現在

## 被災地の復旧状況(溪間工)

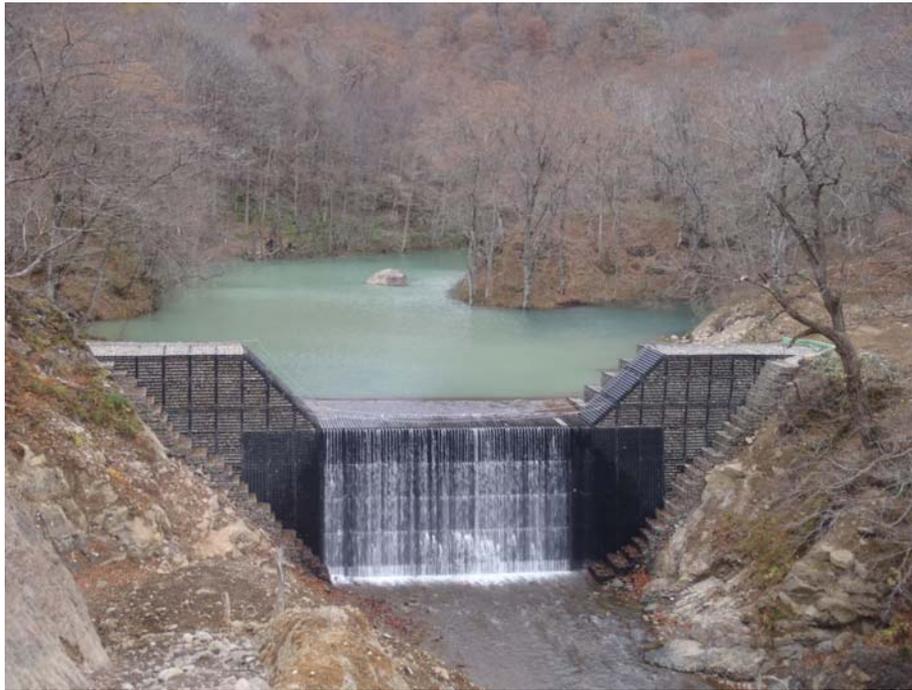
(一迫川地区 湯ノ倉上流)

鋼製枠谷止工が完成しました

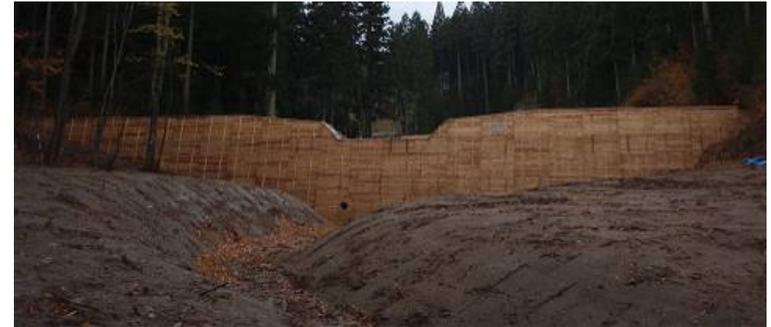
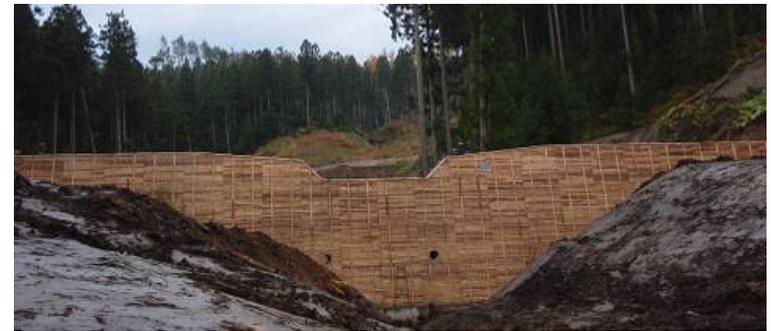
(一迫川地区 本沢軽井沢)

コンクリート谷止工を作っています  
表面は間伐材を利用した残存型枠です

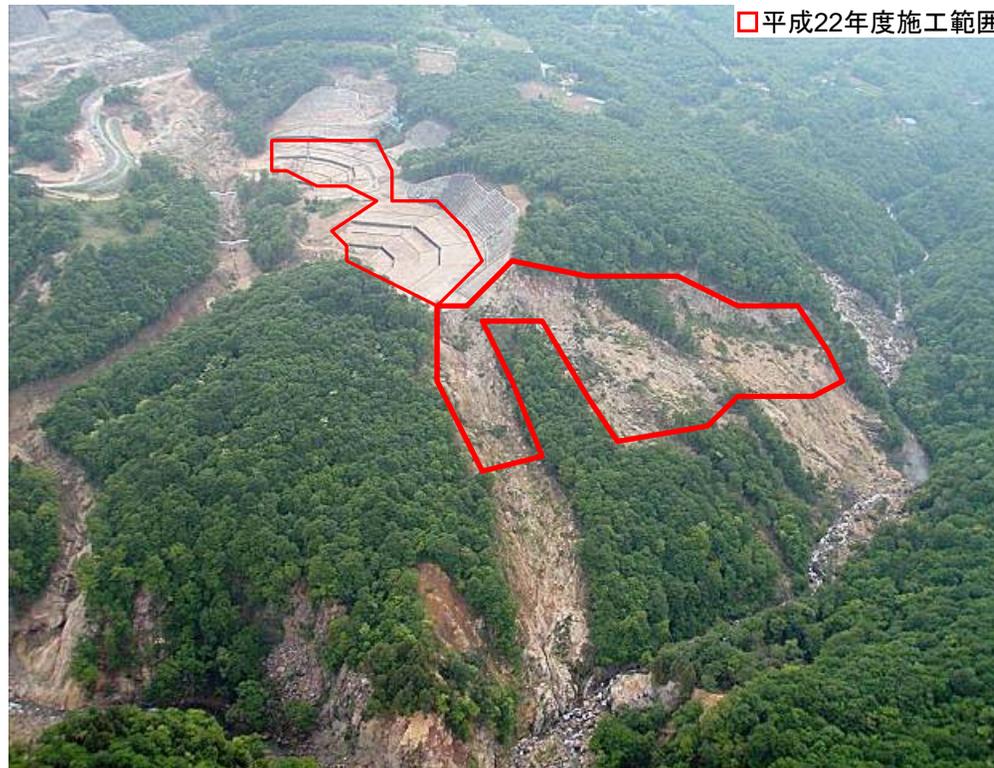
(三迫川地区 耕英)

崩壊した斜面を整形し、法砕工、緑化工を行います

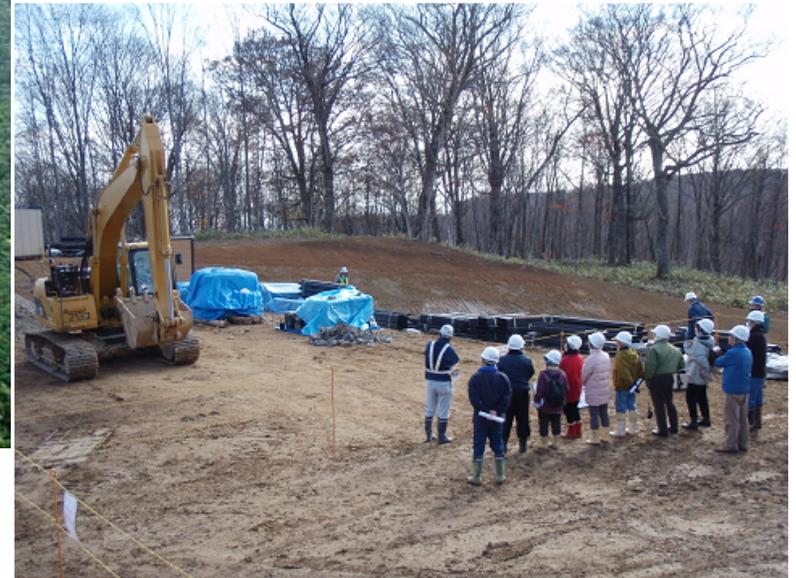
地域住民が工事の実施状況を見学しました  
一部区域で遠隔操作の重機を使用しました

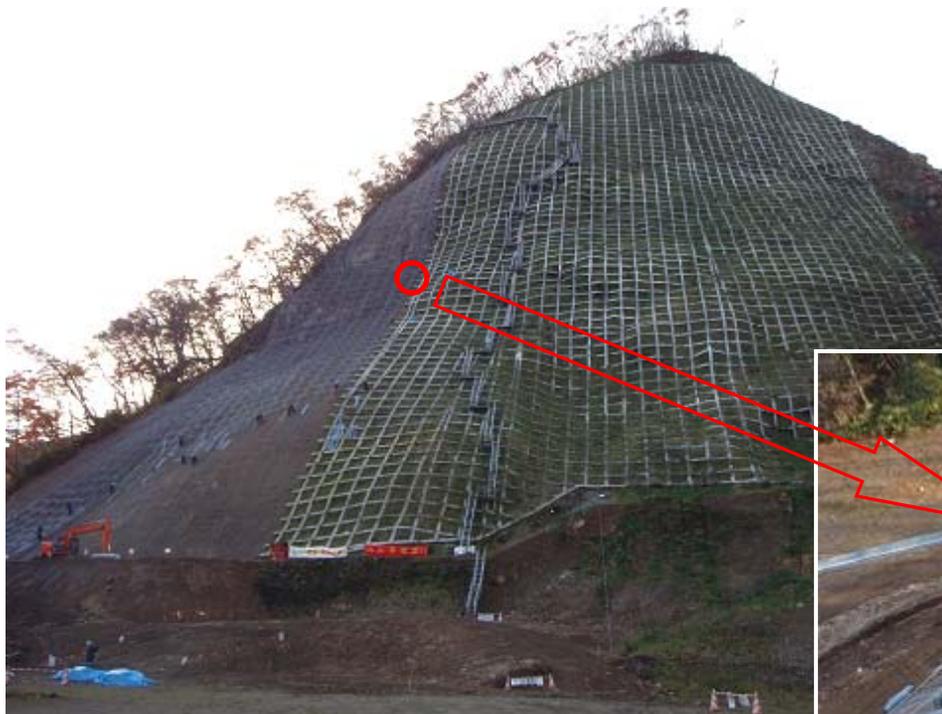
(三迫川地区 放森)

現場吹付砕工の鉄筋を組み立てています

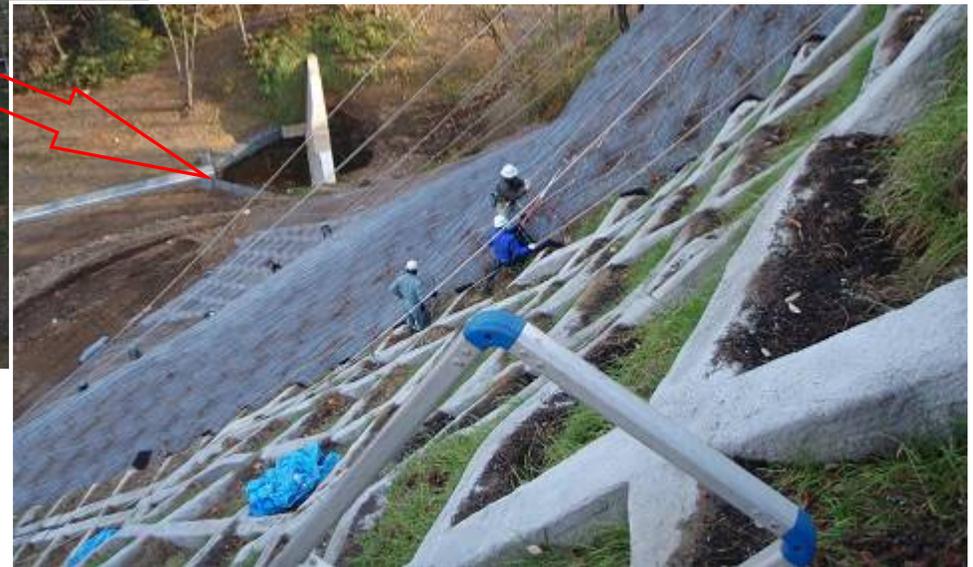
ロープで安全確保をしながら出来形を確認しています

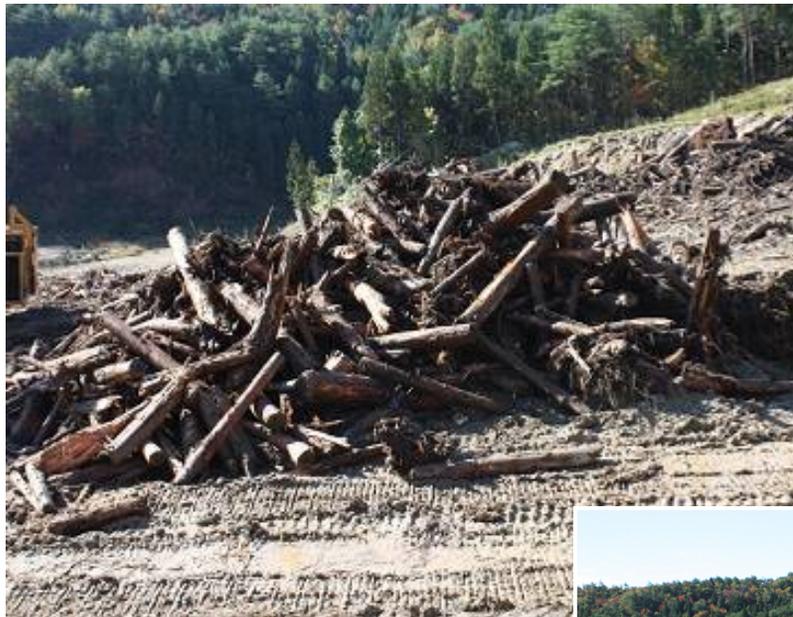
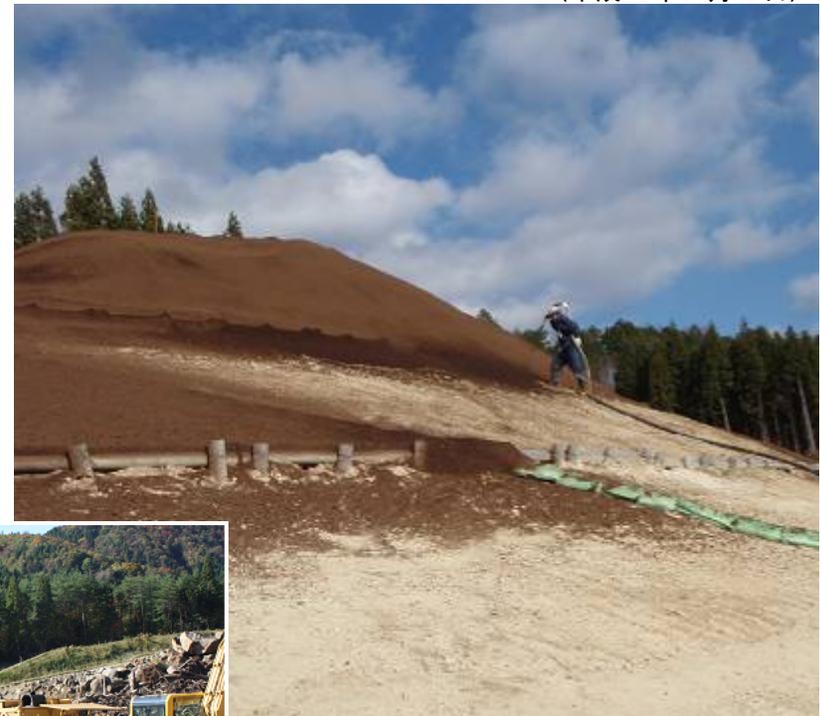
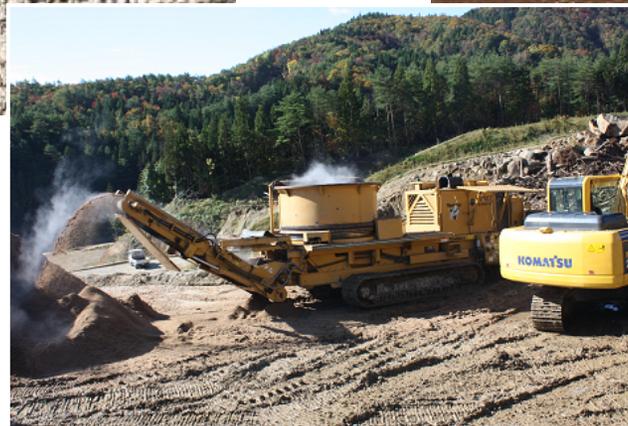
(二迫川地区 荒砥沢)

↑ 地すべりによって被害を受けた樹木を集め、  
機械でチップに破碎し、→

整形した斜面に吹き付けて緑化を図ります ↑

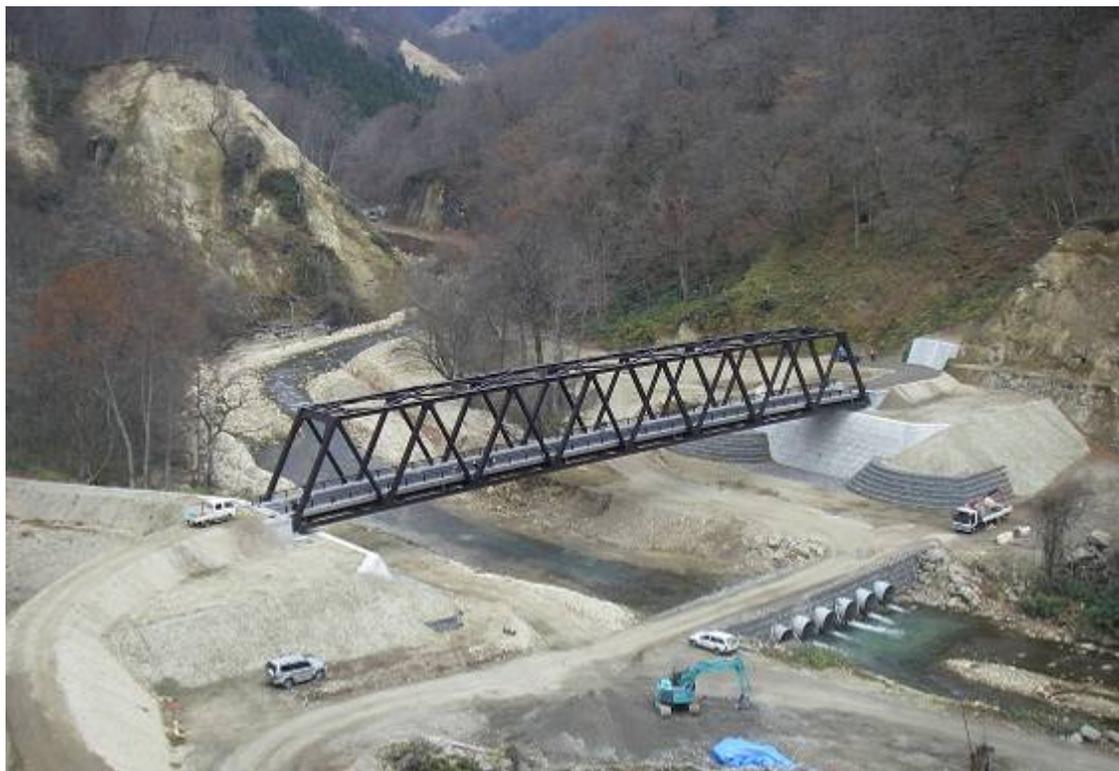
(河原小屋林道)

新しい橋を作っています

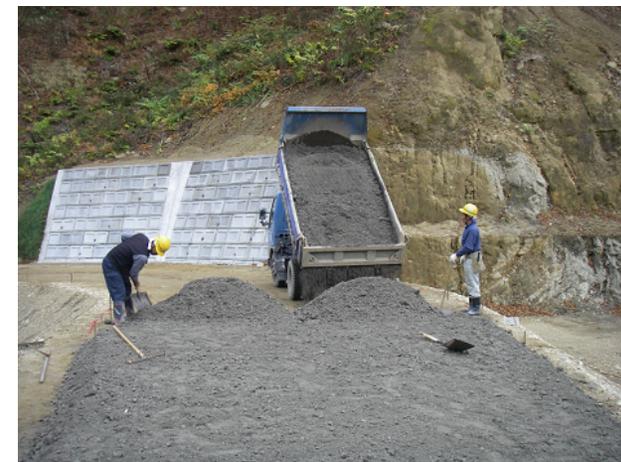
車両の通行のため砂利を敷いています

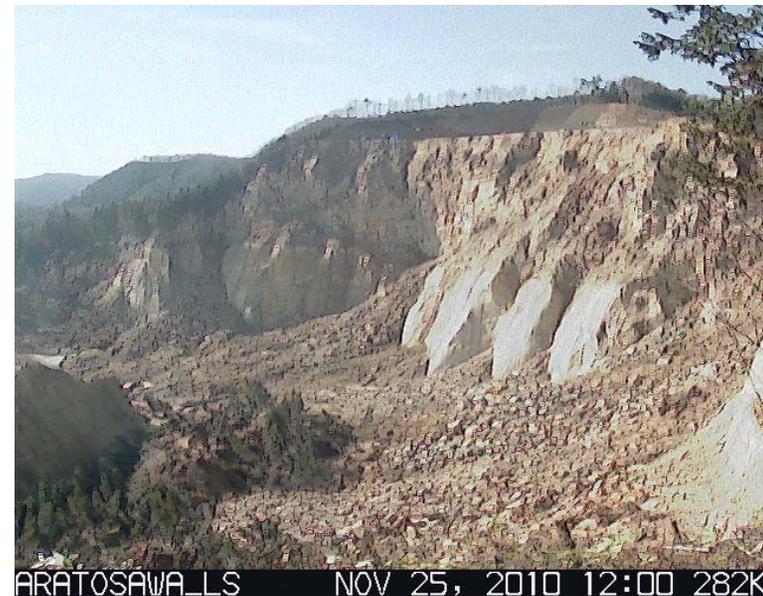
ARATOSAWA\_LS NOV 25, 2010 12:00 282K  
荒砥沢地すべりの監視カメラ画像(平成22年11月25日)
