岩手県内の対策概況①(東北森林管理局 岩手南部森林管理署)

平成23年3月4日現在

平成22年度末までに、国有林治山事業で溪間工40基、山腹工6箇所、民有林直轄治山事業で溪間工4基、山腹工5箇所、林道災害復旧事業で12路線を整備しました。

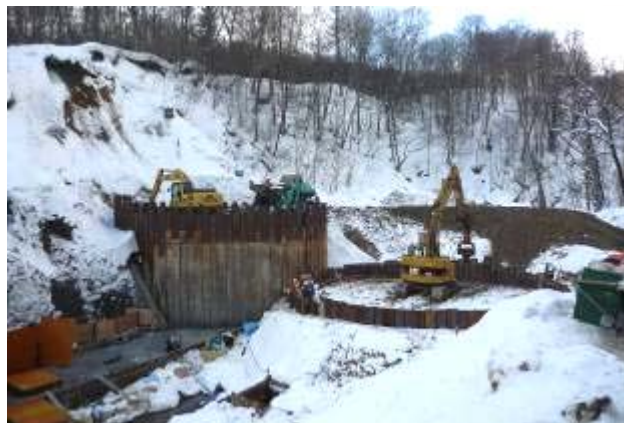
セル式ダムは中詰め材に現地発生土砂を利用できる上、寒中での早期施工が可能です。

↑雪中施工の様子

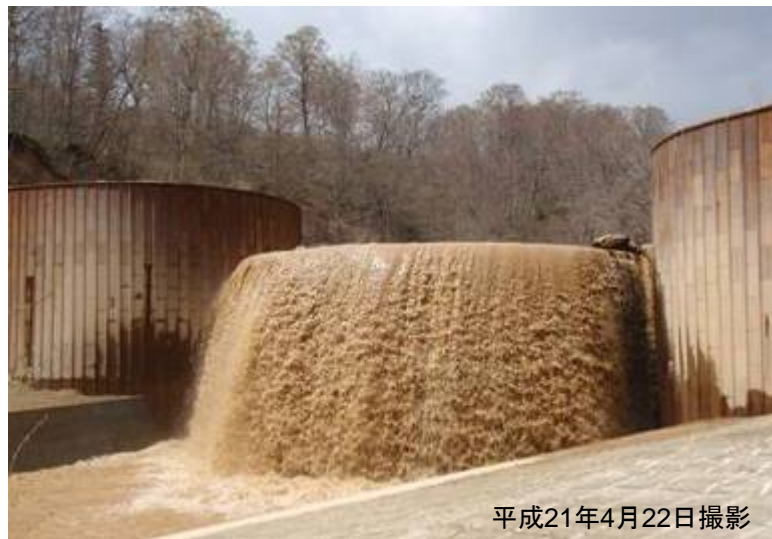
平成21年4月22日撮影

完成から1ヶ月後の平成21年4月に発生した土石流を捕捉することができました。↓

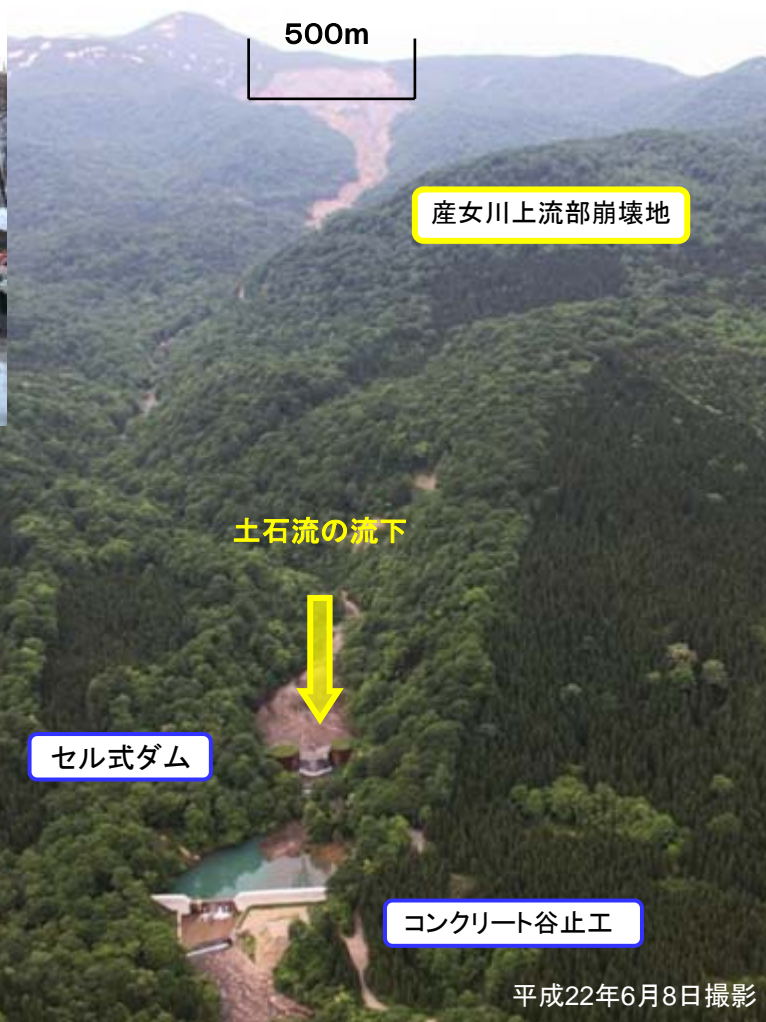
平成22年6月8日撮影

土石流の流下

セル式ダム

コンクリート谷止工

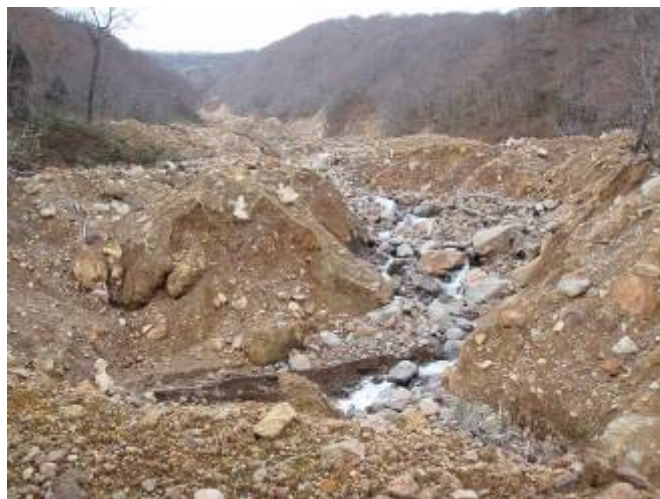
産女川上流部崩壊地に堆積している大量の不安定土砂が下流に流出するのを防ぐため、谷止工(1基)を施工します。

谷止工上流部堆積土砂の様子

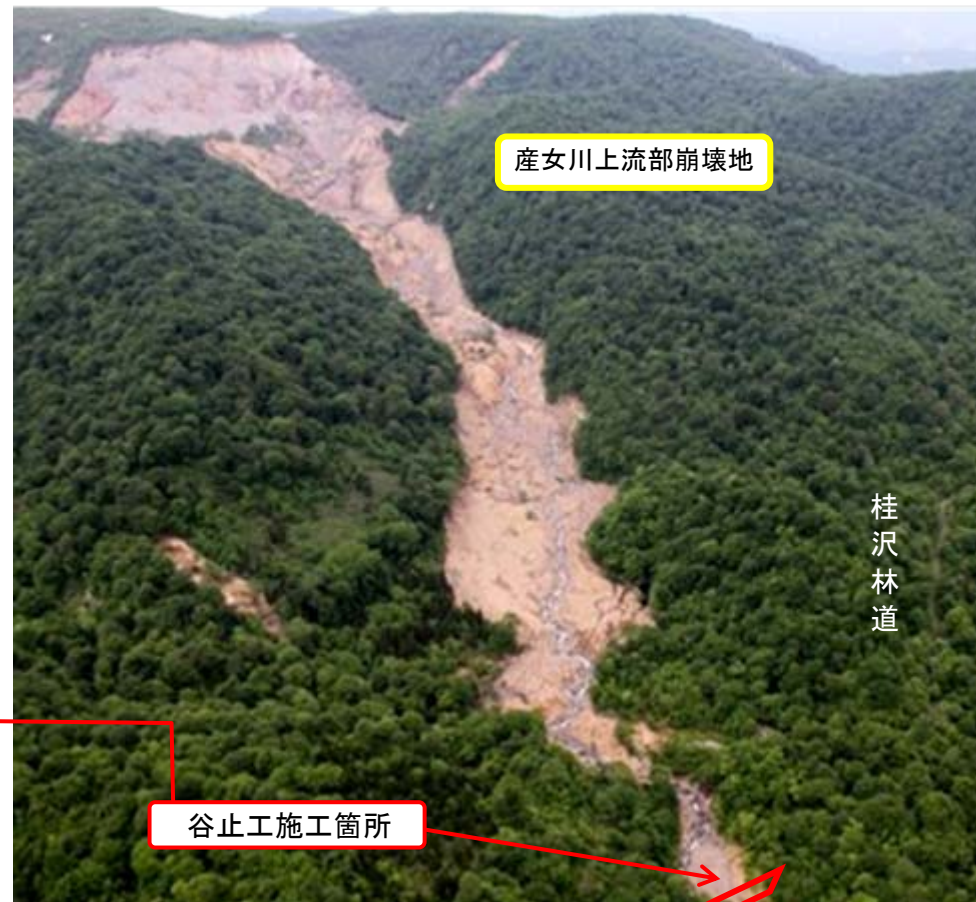
産女川上流部崩壊地

桂沢林道

谷止工施工箇所

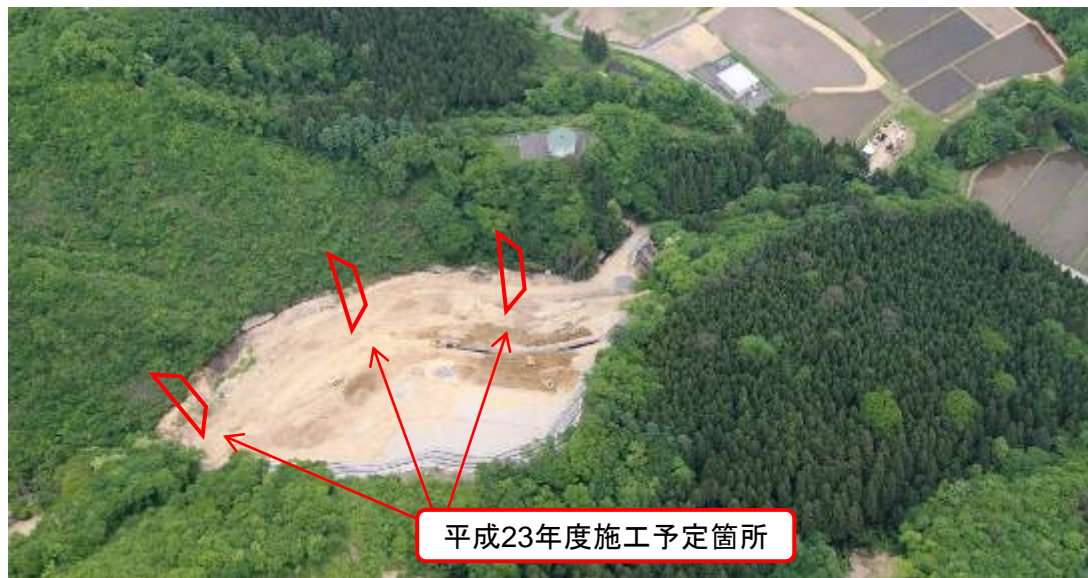
平成23年度施工予定箇所

平成21年度は、不安定な斜面を安定させるため法枠工を行い、地すべりの原因となるすべり面付近の地下水を排除する集水井を設置しました。

平成22年度は、土砂を止める鋼製棒土留工と地すべりを抑止するアンカー工を施工しました。

平成23年度は地すべりの下部に位置する溪流の対策工を実施します。

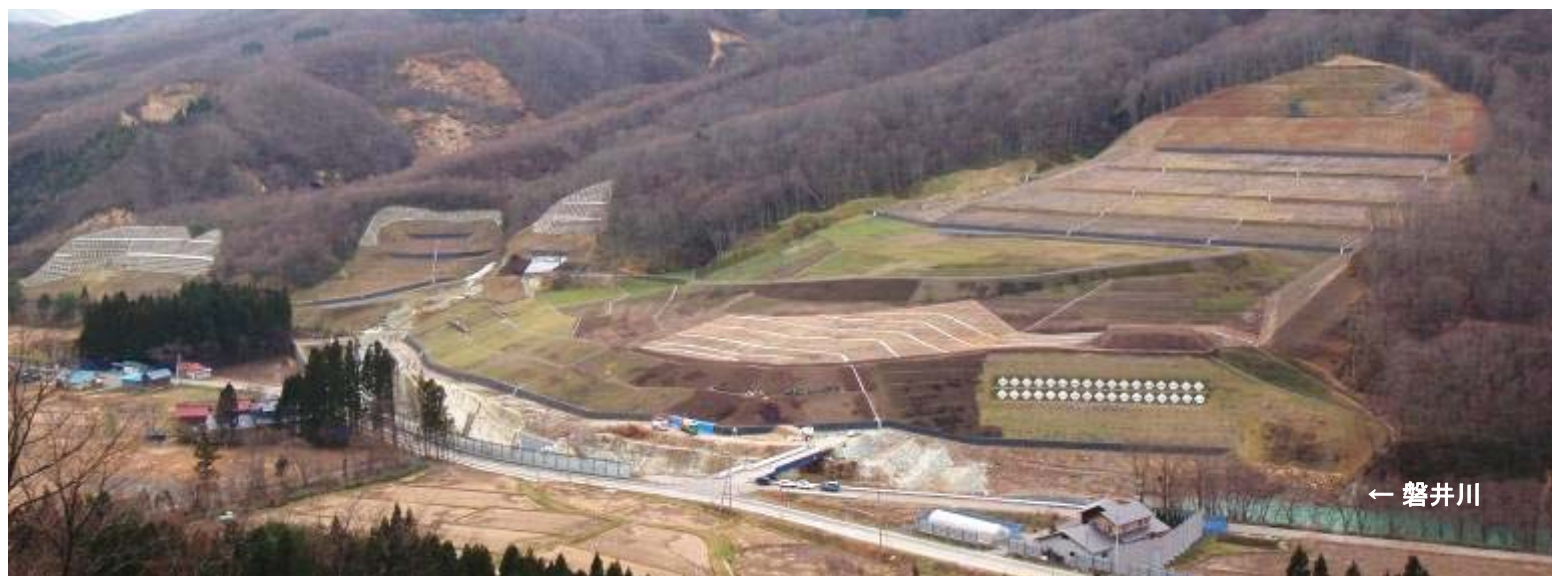
地震によって市野々原地区では磐井川の右岸で大規模な地すべり(約20ha,移動土砂360万 m^3)が発生し、磐井川を150mに渡って完全に塞ぎました。
河道閉塞により上流側にできた土砂ダムは最も深いときで25mあり、決壊すると崩壊土砂を巻き込んで泥流化し、一関市に流れ込む恐れがありました。

施工前

完成

復旧工事では崩壊土砂を排土して斜面下部に盛り土することで斜面を安定させて地すべりを止め、土留工により土砂移動を防ぎ、緑化工によって斜面表層の浸食を防ぎました。

工事は平成22年12月10日に完成しました。

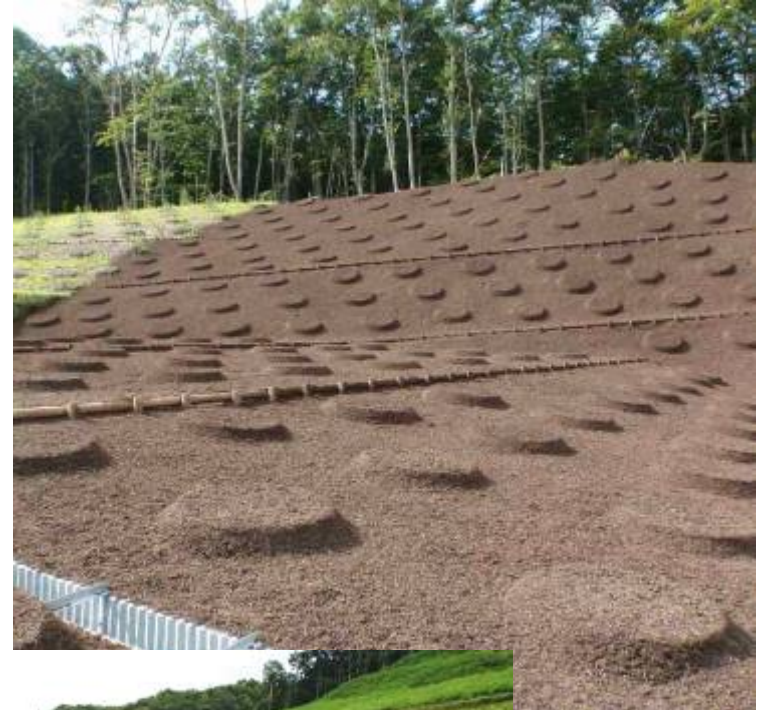
現地発生した倒木を複合有効微生物群により堆肥化し、緑化工の植生基盤材に活用することで、産業廃棄物の発生を抑制するとともに、被災地の森林回復を自然サイクルに近い状態で行っています。

吹付直後の様子

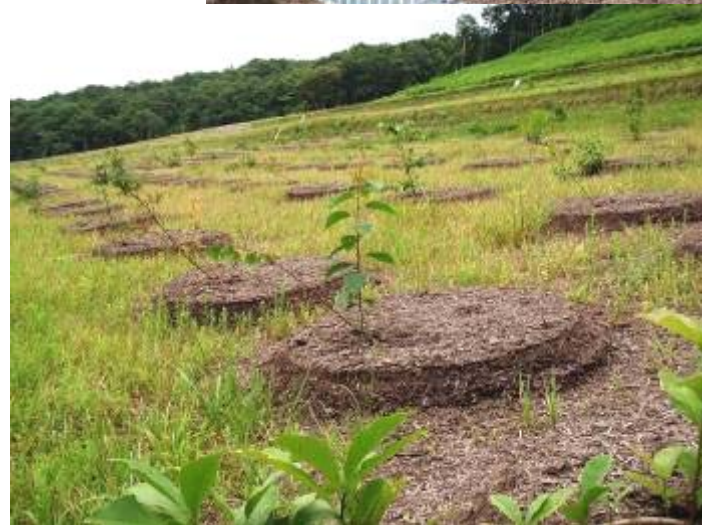
樹木の植栽から2ヶ月経過

新芽が伸長していることから、根の活着も良好な事が分かります。

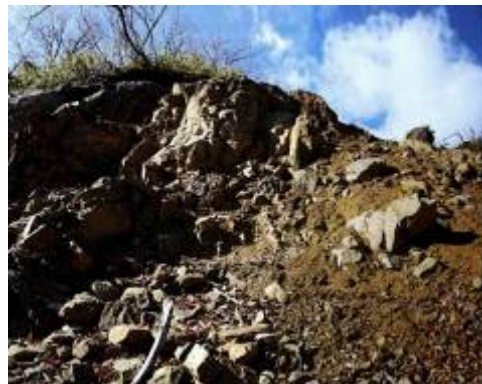
真湯では大規模に山が崩れ大きな岩が不安定な状態で斜面に点在しています。直下には国道342号線と真湯キャンプ場があり、キャンプ場は現在閉鎖されています。

施工前

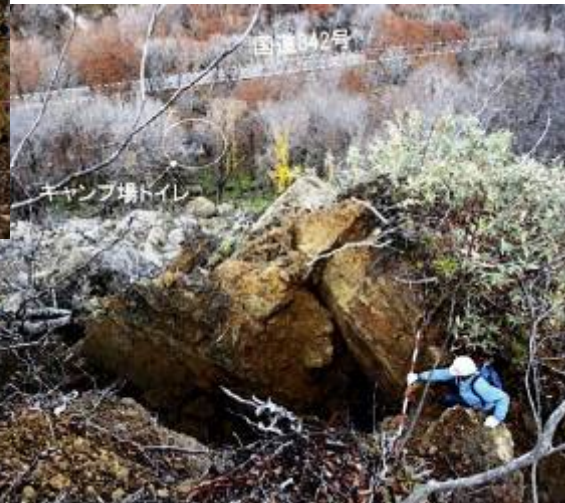
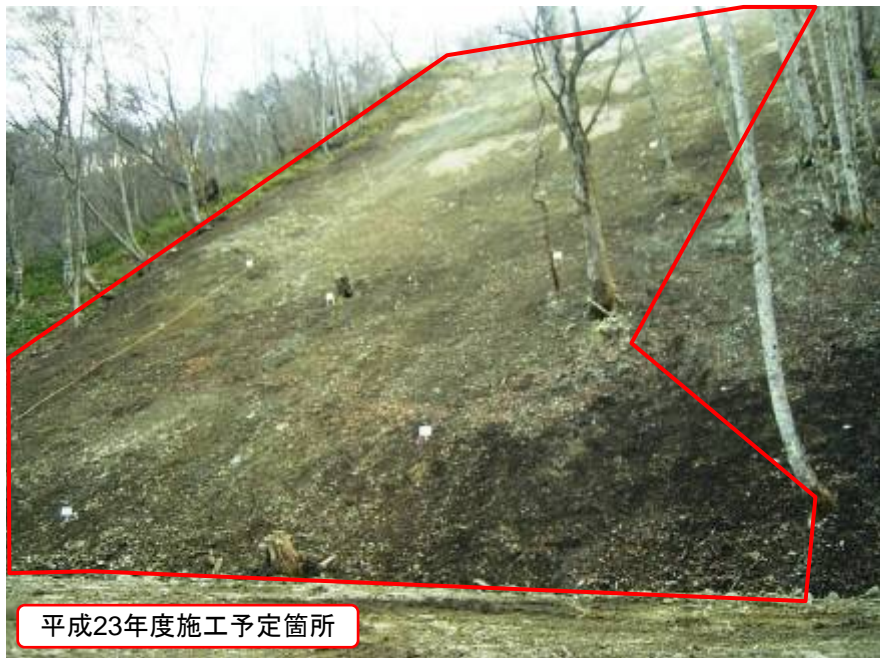
平成22年度は、落石等の危険のある土砂を除去し、安定斜面に整形しました。

平成23年度施工予定箇所

平成22年度工事
完成状況

平成23年度に緑化工等を行い完成します。

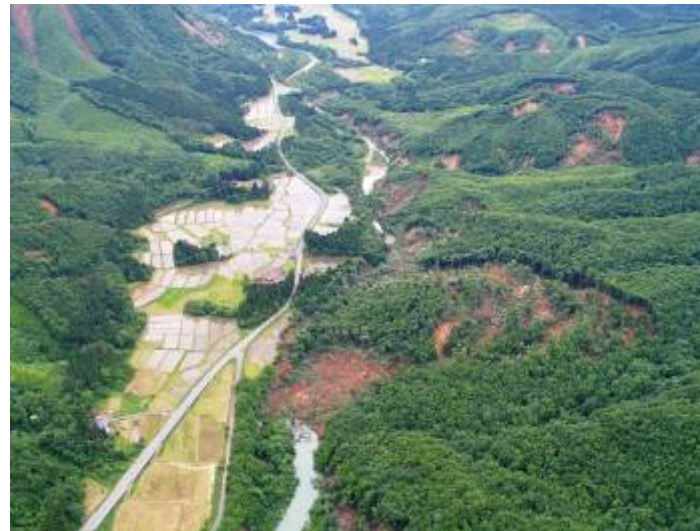
平成20年6月14日撮影

地震により磐井川右岸で地すべりが発生しました。土砂は対岸にぶつかって止まり、磐井川を完全に塞ぎました。

土砂は民家の間近まで迫っており、上流側にせき止められてできたダム湖は決壊すると崩壊土砂を巻き込んで泥流化する恐れがありました。

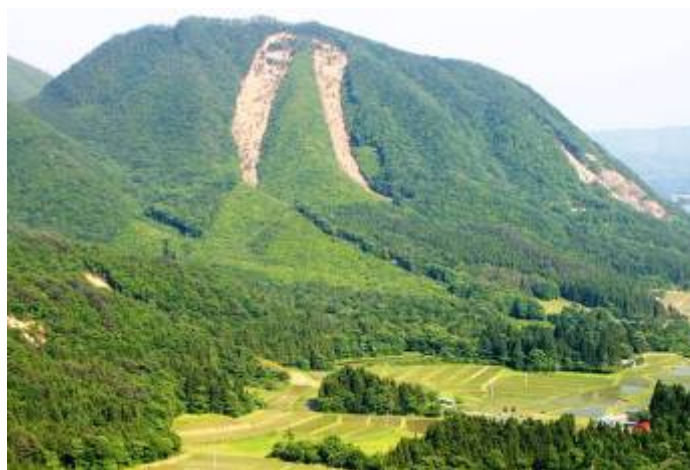
↑ 地震により崩壊した山王山
