■ 概要

平成20年岩手・宮城内陸地震による被災箇所のうち、平成23年度末までに、国有林治山事業で溪間工45基、山腹工6箇所、民有林直轄地すべり防止事業で溪間工8基、山腹工6箇所、林道災害復旧事業で12路線を整備しました。

岩手南部森林管理署 主要災害復旧箇所 位置図

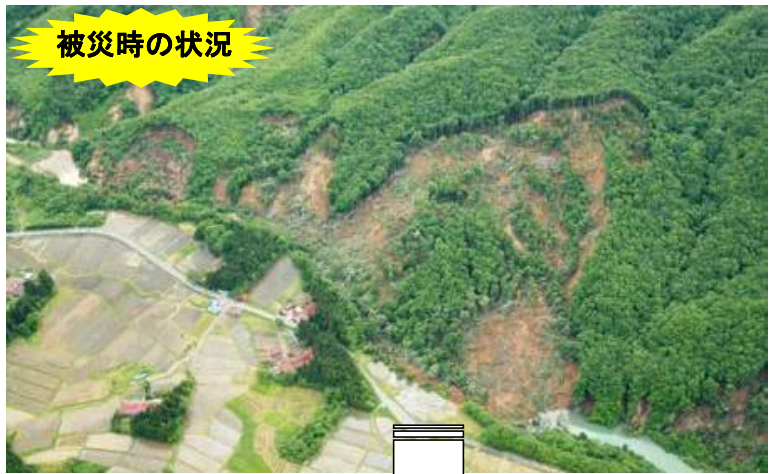
被災時の状況

○磐井川地区(市野々原)

地震によって市野々原地区では、磐井川の右岸で大規模な地すべり(約20ha,移動土砂360万m³)が発生し、磐井川を150mに渡って塞ぎました。地すべり土塊は対岸にぶつかって止まりましたが、地すべり地内には大量の不安定土砂や倒木等が発生しました。上流側に形成された土砂ダムが決壊するとこれらの土砂が土石流となって流下し、下流域に甚大な被害を及ぼす危険がありました。

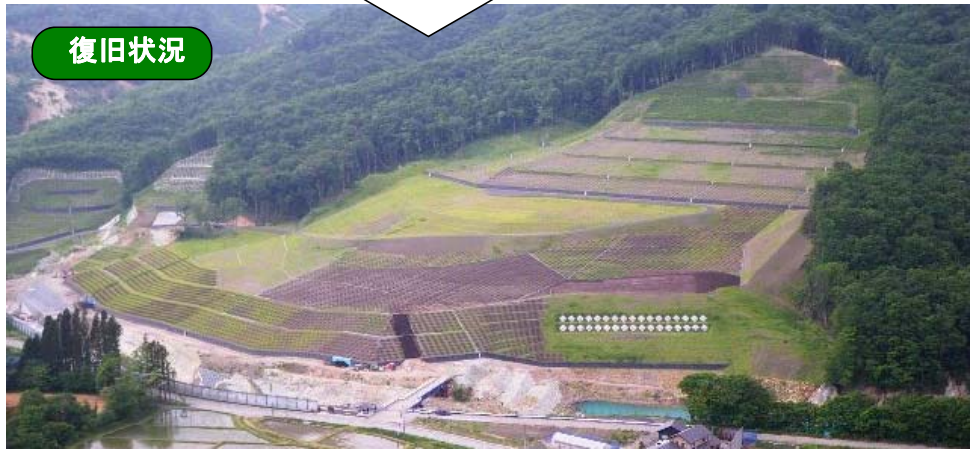
復旧状況

対策工として、地すべり地内の不安定土砂を取り除き、斜面下部で押さえ盛土とし、地すべりを安定化させるとともに森林に復旧させるために緑化を行いました。

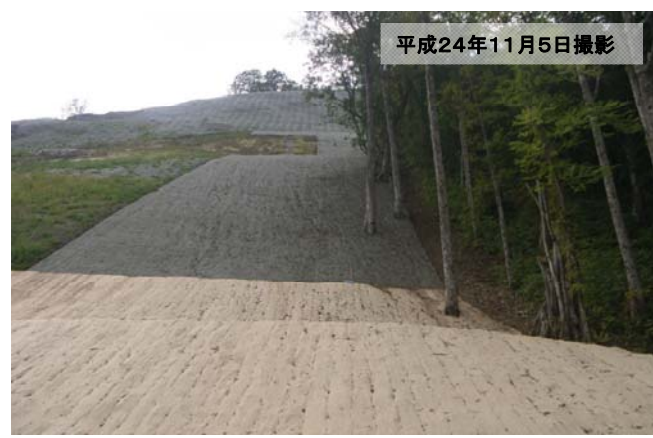
平成24年11月5日撮影

① 真湯(真湯キャンプ場)【山腹工】 国有林治山事業

地震によって崩壊した斜面の復旧工事を行なっています。斜面の下部にある国道や真湯キャンプ場を今後の崩壊や落石等から保全するために鋭意実行しています。
 平成23年度までに、斜面の上部において、落石等の危険のある土石を除去し、安定した斜面とし、緑化を図りました。本年度も引き続き、斜面の安定を図り、緑化工を完了しました。

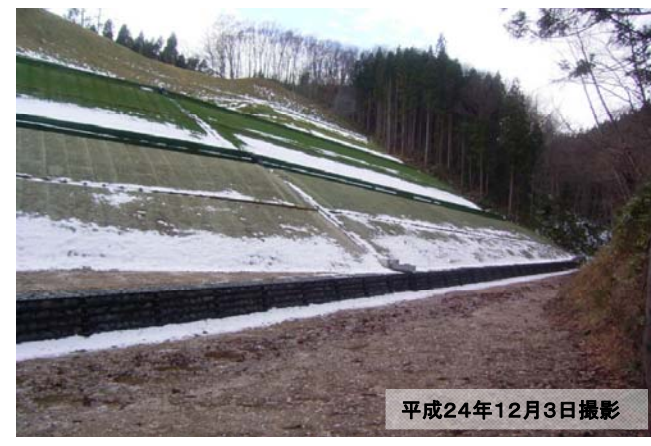
平成24年12月3日撮影

② ニゴリ沢第一工区【地すべり防止工事】 民有林直轄地すべり防止事業

地震や降雨、融雪等によって、斜面全体が地すべりを起こす危険性がある箇所を安定させる工事を行なっています。
 地すべりの上部の土砂を取り除く排土工と、斜面下部で地すべりの動きを抑える押さえ盛土工を組み合わせています。また、地すべりによって土砂が流出した溪流の対策や、斜面の緑化などを完了しました。

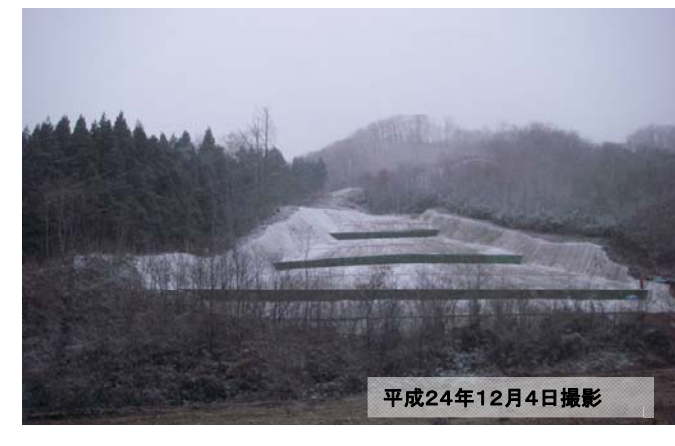
平成24年12月4日撮影

③ ニゴリ沢第二工区【地すべり防止工事】 民有林直轄地すべり防止事業

地震や降雨、融雪等によって、斜面全体が地すべりを起こす危険性がある箇所を安定させる工事を行なっています。
 地すべりの上部の土砂を取り除く排土工を行い、斜面の安定を図るとともに森林に復旧させる緑化工などを完了しました。
