■ 概要

平成20年岩手・宮城内陸地震による被災箇所のうち、平成24年度末までに、国有林治山事業で溪間工45基、山腹工6箇所、民有林直轄地すべり防止事業で溪間工8基、山腹工6箇所、林地災害復旧事業で12路線を整備しました。

岩手南部森林管理署 主要災害復旧箇所 位置図

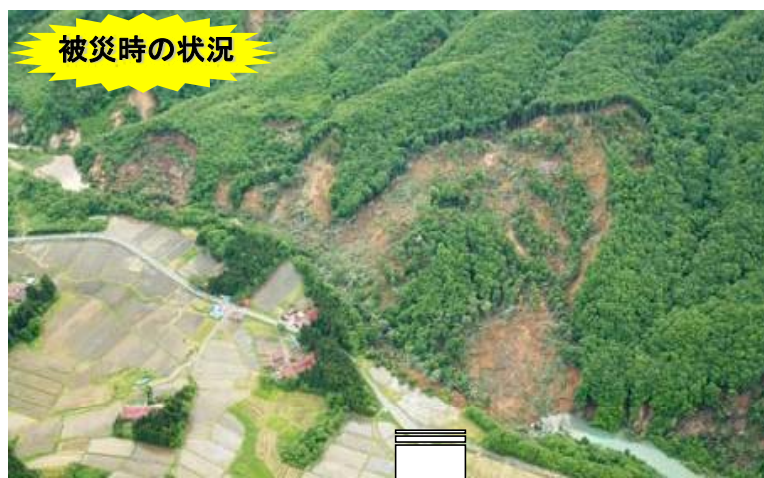
被災時の状況

地震によって市野々原地区では、磐井川の右岸で大規模な地すべり(約20ha,移動土砂360万m³)が発生し、磐井川を150mに渡って塞ぎました。地すべり土塊は対岸にぶつかって止まりましたが、地すべり地内には大量の不安定土砂や倒木等が発生しました。上流側に形成された土砂ダムが決壊するとこれらの土砂が土石流となって流下し、下流域に甚大な被害を及ぼす危険がありました。

対策工として、地すべり地内の不安定土砂を取り除き、斜面下部で押さえ盛土とし、地すべりを安定化させるとともに森林に復旧させるために緑化を行いました。

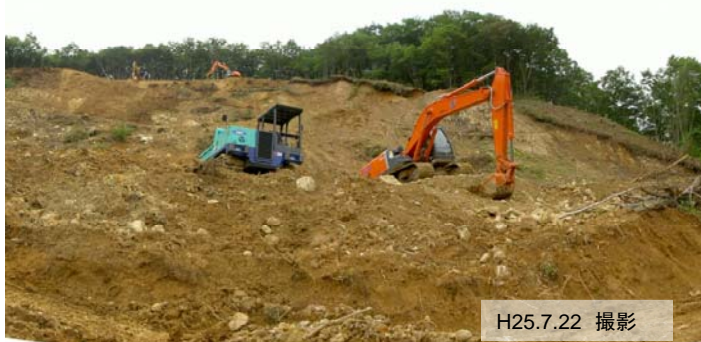
① ニゴリ沢第四工区 [地すべり防止工事] 民有林直轄地すべり防止事業

地震や降雨、融雪等によって、斜面全体が地すべりを起こす危険性がある箇所を安定させる工事を行っています。地すべりの上部の土砂を取り除く排土工と、斜面下部で地すべりの動きを抑える押さえ盛土工を組み合わせています。

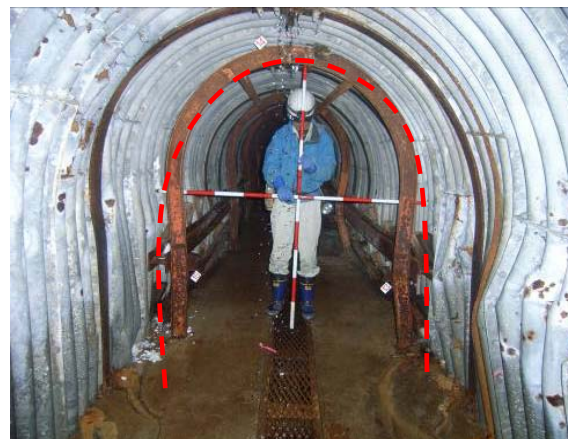
② ニゴリ沢第六工区 [地すべり防止工事] 民有林直轄地すべり防止事業

既設排水トンネル内のライナープレート変形箇所を安定させる工事を予定しています。
