治山施設等の名称 「カスリン・アイオン台風の大災害の記憶を伝える治山事業」

所在地 岩手県宮古市門馬第2地割字門馬山国有林

工事期間 昭和25年～平成17年

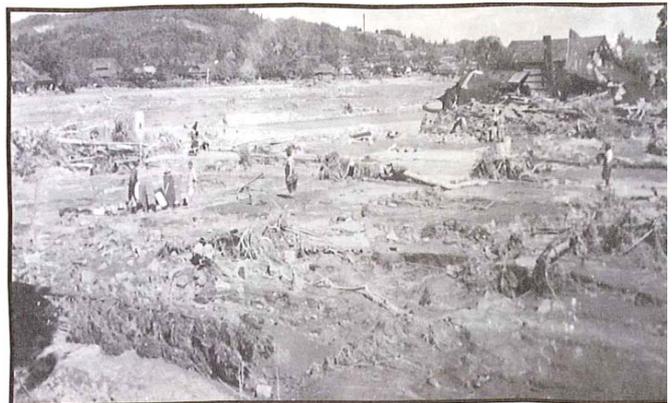
昭和23年7月台風で被害を受けた川井村（現宮古市）

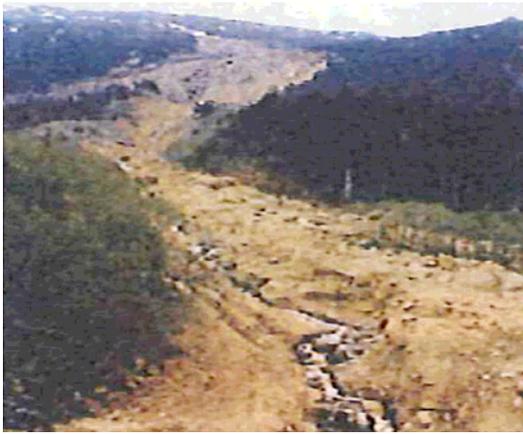
昭和55年台風3号による被害

ところが昭和55年5月21日夜半に台風3号による豪雨が原因でアイオン沢左岸側約1.5haが崩れ落ち、約2万5千立方メートルもの土砂が流出、それまでに施工した溪間工5基が被害に遭ったものの、土石流の勢いを弱めることにより、下流にある国道106号や鉄道への被害を最小限に抑えることが出来た。

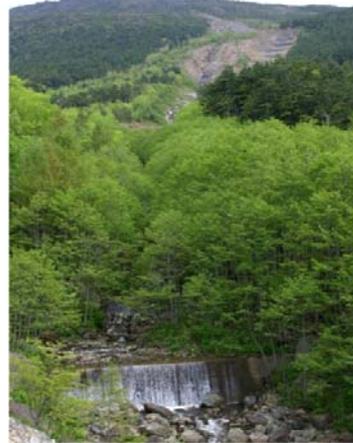
現在のアイオン沢

以降平成17年までの55年間で溪間工、土留工合計47基、山腹工11.26haを施工、荒廃したアイオン沢の復旧と下流域の生活の安定を図るべく治山工事を実施し、この間たび重なる台風や豪雨がかったものの、大きな被害も無く現在は植生が回復し森林に復旧しつつある。
