# 山地災害発生時におけるヘリ調査の留意点について

東北森林管理局治山課 民有林治山係長 有馬俊英

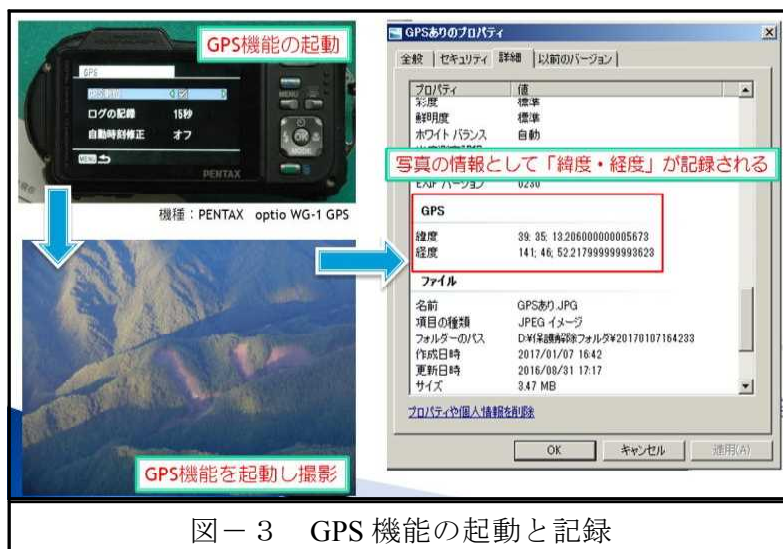
通常、GPS 機能はカメラのメニュー画面で10秒ほどで設定でき、GPS 機能を起動し撮影した写

真には、図－3のように位置情報が記録される。

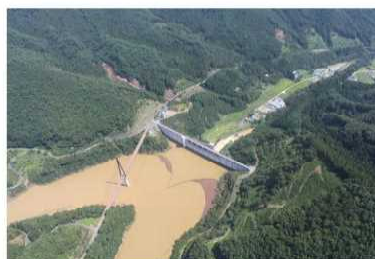
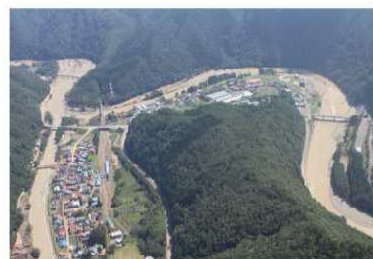
図－6 ランドマークの撮影

さらに、ランドマークとして、ダムなどの構造物や蛇行する河川など、特徴的な地形を撮影することにより、位置特定や被害規模の推定に役立つ。

山間部では、特徴的なランドマークが無くとも、民家や道路、伐採跡地などが目印になるので、調査中は「メモ」として、より多くの写真を撮影することに留意する。

ダムなどの大型構造物

特徴的な地形

被災箇所がなくても「メモ」として撮影を行う

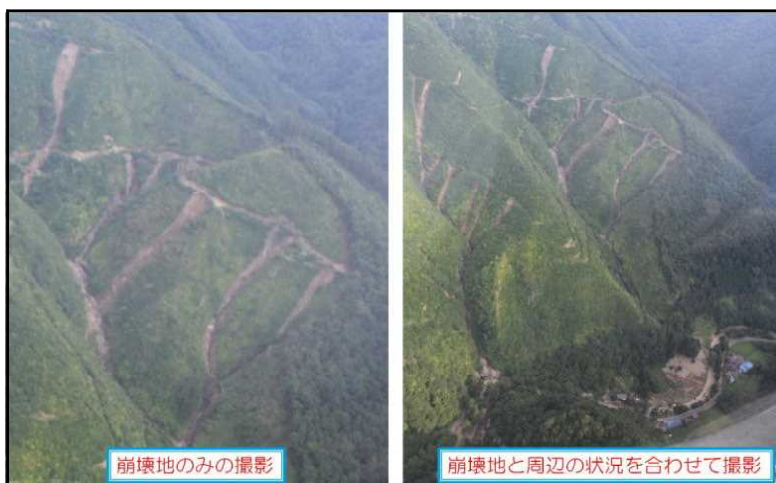
写真－１ 崩壊地の撮影

写真－１は、左が崩壊地のみを撮影、右が崩壊地直下の保全対象や土砂の流出状況と一緒に撮影したものである。

崩壊地とその周辺を撮影することにより、被害状況や２次災害の可能性を把握することができるが、実際は、崩壊地のみ写真が非常に多く報告される。

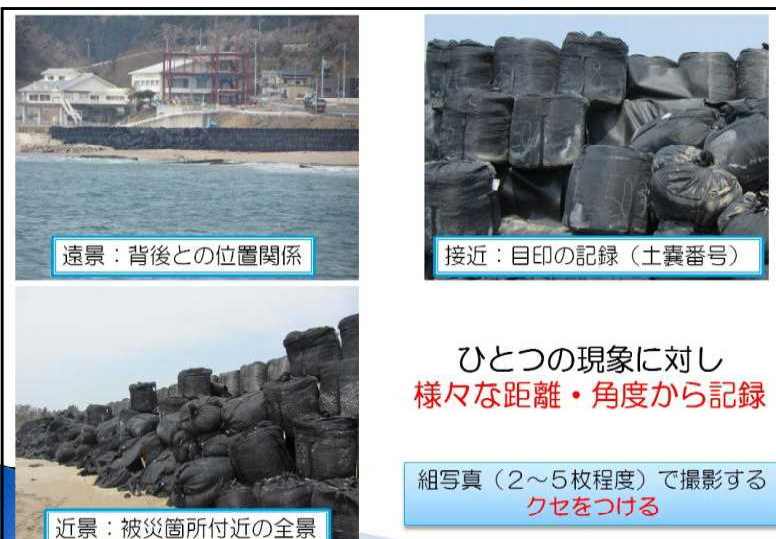
写真－２ 組写真の撮影

写真－２は、東日本大震災で被災した海岸に設置された大型土嚢である。今回の被害ではないが、参考として利用する。

左上は被災箇所と周辺の建物との位置関係を記録、左下は、被災箇所付近からの全景、右上は、さらに接近し、被災した土嚢の番号などの情報を記録したものであり、様々な距離や角度から記録

することを日頃から行えば、自然と組写真を撮影することができるようになる。
