# 先人の知恵とヒバの耐久性を伝える木製堰堤 ～時の流れを見つめて～

津軽森林管理署 金木支署 業務グループ ○高橋 凌  
津軽森林管理署 金木支署 業務グループ ○村野 宏樹  
津軽森林管理署 金木支署 治山技術官 戸田 泰文

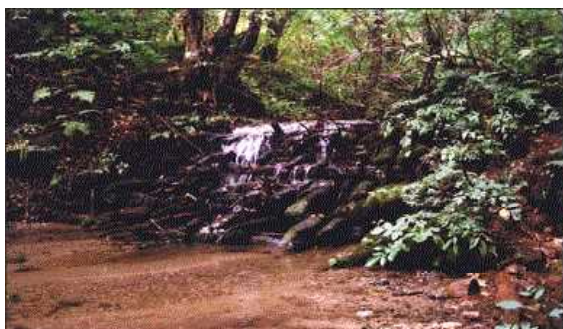
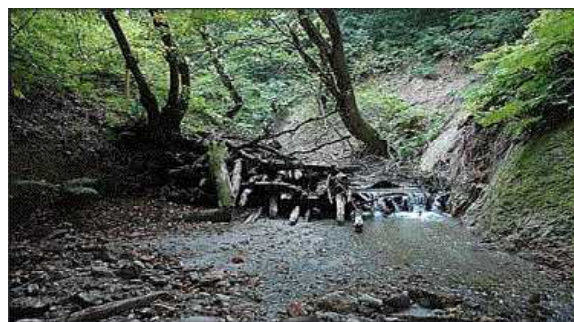
大正施工の堰堤は、水衝部の部材が摩耗により細くなり結束状態が緩んで、一部が抜け落ちたり袖部の破損がみられるが、背後に土砂を満砂しており本来の役目を今も十分に果たしている。

大正に施工した堰堤は、平成25年8月の豪雨により大きな被害を受けており、平成10年の調査当時と、現在の状態を比較すると、2号は左岸側の欠損が著しく(図6・7)、5号は大部分が欠損している。(図8・9)

図6 調査当時の2号堰堤

図7 現在の2号堰堤

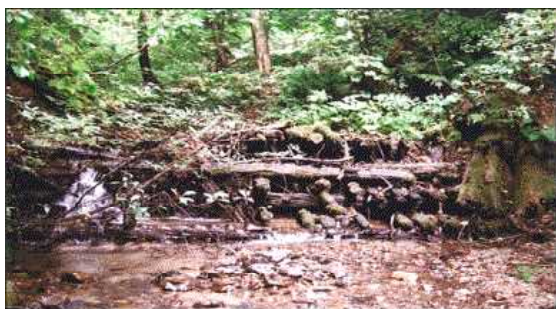
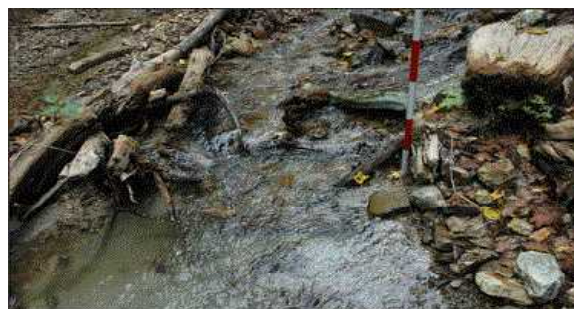
図8 調査当時の5号堰堤

図9 現在の5号堰堤

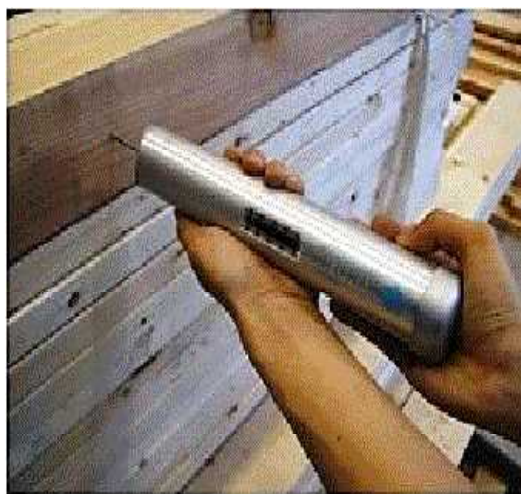
図10 木材腐朽試験機（ピロデイン）

(1) 木材腐朽試験機（ピロデイン）による調査  
木材の腐朽状況を確実に定量化することは難いため、木材腐朽試験機を使って堰堤の腐朽状況を測定した。（図10）

この試験機は、直径2.5mmの金属製のピンを一定強度で試験片に打ち込み、貫入した深さを測定するもので、この深さを指標として腐朽の程度を表すことができる。数値が大きいほど腐朽が進んでいることを示し、最大値は40mmである。また参考までに、木製堰堤周辺のヒバ立木の樹皮を剥いで辺材部を測定したところ、21・20・20mmの値を得た。

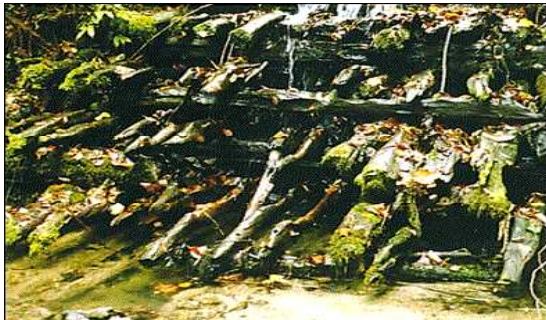
図1-1 大正5年施工2号木製堰堤

大正施工の堰堤については、放水路部分と下流法部で測定した。測定値はほぼ20mm以下の値を示し、部材の表面は硬く腐朽はあまり進行していないようにみられる。腐朽の進行が遅い部材の中心部分が現在の表面に出ているため、このような結果が得られたものと思われる。

大正5年施工の堰堤では、常に流水のある水通し部中央と下流法部でサンプルを採取した。水通し部ではサンプル表面より、1cm付近までは採取時に多少圧縮された跡があるが、年輪は全体的に判読できる状態である。下流法部では、サンプルは表面より中心部ま

で一様に黒化しており、年輪の判読は困難で、水通し部より腐朽が進行しているとみられた。

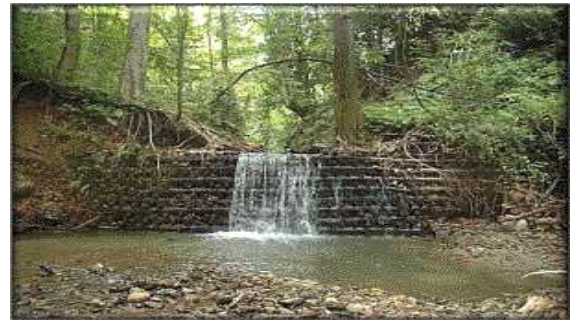
図1-2 昭和29年施工9号木製堰堤

昭和施工の堰堤については、洪水あるいは、流水をかぶりにくい箇所では、腐朽部分が残る40mm以上、40mmに近い値を示している。

昭和33年施工の堰堤では、袖部天端ならびに水通し部中央でサンプルを採取した。袖部は流水に直接さらされることはほとんどなく、苔むしている箇所もある。深さ3cm付近になると吸水しているため、多少柔らかく圧縮された痕跡があるが、年輪ははっきりと読みとれた。それ以降の深さでは、木構造に腐食された痕跡はまったくなかった。水通し部では常に流水に表面がさらされており、サンプル表面より年輪がはっきりと読みとれ、サンプル採取時にも圧縮された痕跡はなかった。
