# 岩手・宮城内陸地震による山地災害への対応について

宮城北部森林管理署      ○花山森林事務所   森林官   齋藤弘幸  
南鬼首森林事務所   森林官   成瀬昌弘  
栗駒森林事務所      係員   葛西陽介

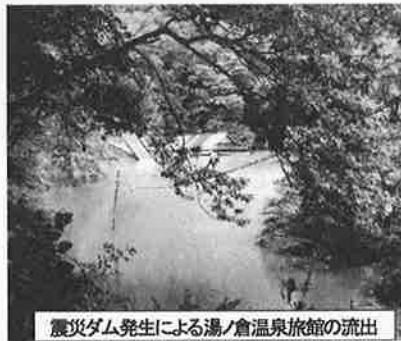
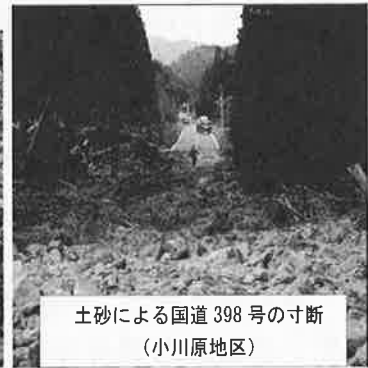
・一迫川流域において、山腹崩壊、河川などへの土砂堆積に伴う河道閉塞などが生じた。この被害により、秋田県湯沢市に通じる国道398号が不通になった。

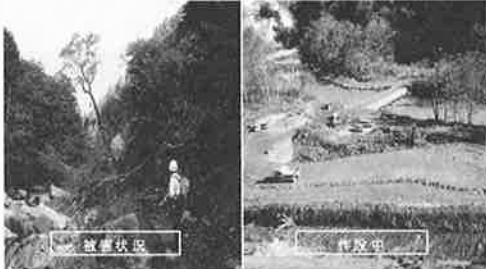
#### 林道寸断箇所への迂回路の作設

・また、河原小屋沢の上流では、治山ダムの設置を予定しており、林道奥については土石の崩落により、復旧が不可能な状態となった。このことに対しては、資材運搬のための迂回路を作設したことにより、工事予定箇所までの通行だけでなく、取り残された車両の搬出も可能となった。

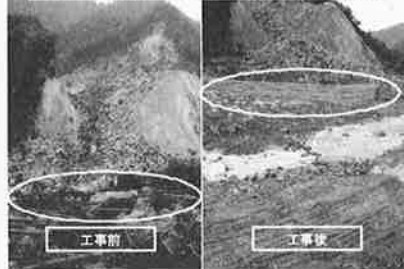
#### カゴ枠設置による土砂流出防止対策

・山腹崩壊のあった国道398号沿線の小川原地区では、自衛隊による土砂・倒木の撤去後、カゴ枠設置による土砂流出防止対策を行った。

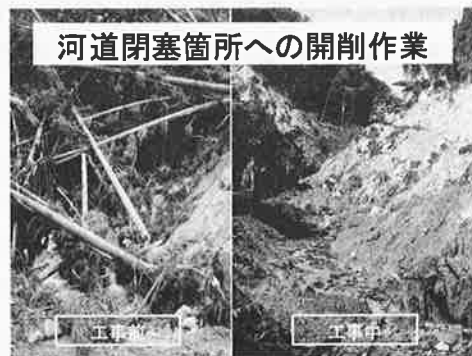
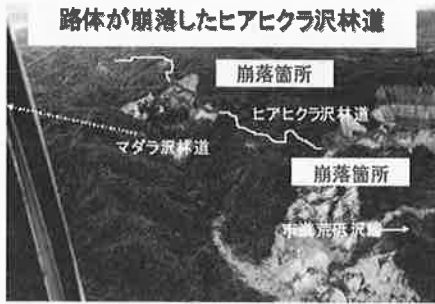
・荒砥沢ダム上流では、面積約100haの大規模な地すべりの発生により、大量の土砂がダムに流入した。又、林道の路体が跡形もなく崩れて復旧不可能な状態となったほか、崩落土砂による河道閉塞などが生じた。

・地すべり箇所とその周辺において、今後の復旧対策のため、ボーリング調査を実施するとともに、河道閉塞箇所では、排水工事や河道の開削工事を実施している。

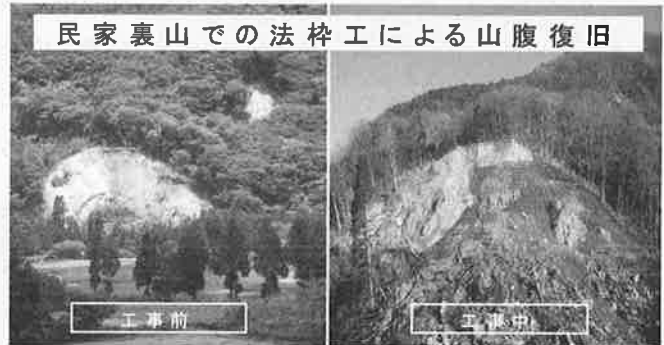
・栗駒ダム上流では、ドゾウ沢の土石流により駒ノ湯温泉が被災、その下流の行者滝では、山腹崩壊により河道閉塞が生じた。

・栗駒ダム下流域では、民家の裏山が崩落するなどの被害が発生し、土砂崩落に対する山腹復旧工事を進めている。

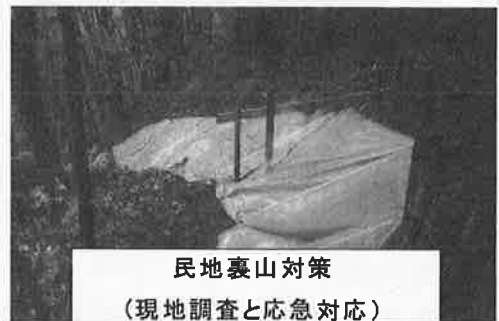
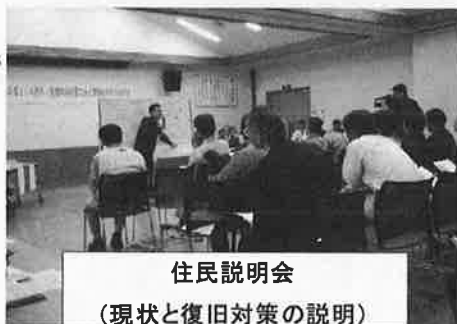
当署では、現地調査や、住民・自治体などからの情報により、①山腹に亀裂が入り、危険な箇所については、雨水による崩落を防ぐために、亀裂にシートを被せるなどの緊急対策を行った。
