# 志戸前川地区直轄地すべり防止事業の着手と今後の方針について

志戸前川治山事業所 治山技術官 ○佐々木秀隆  
盛岡森林管理署 治山グループ 平野 和貴

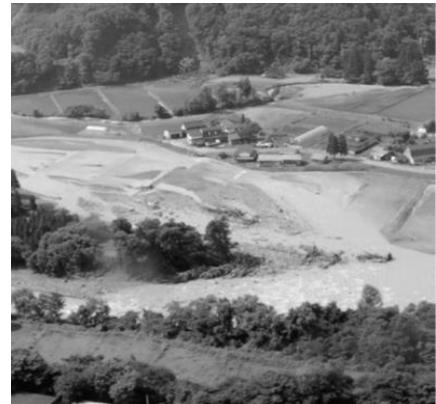
志戸前川下流域の氾濫状況

（平成25年8月豪雨直後、

岩手県岩手郡雫石町では、平成25年8月9日、日降水量264ミリ（雫石観測所）という記録的な豪雨により、1級河川雫石川支流の志戸前川流域において多数の山腹崩壊や土石流が発生した。流出した多量の土砂により、下流域の住宅や公共施設等は大きな影響を受け、その被害額は約65億円にのぼる甚大な災害となった（右写真）。
