③ 末端部山腹～湛水地

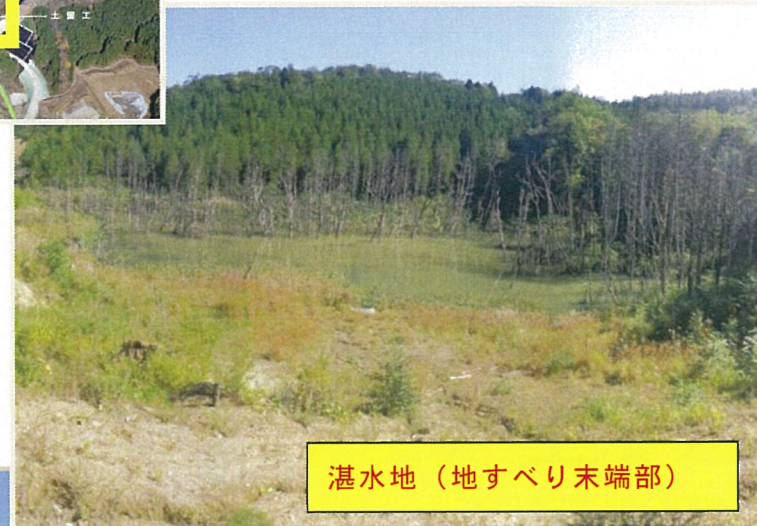
湛水地（地すべり末端部）

- ・ 地すべりは対岸に衝突し，乗り上げ約 70m も標高を高め，沢部をせき止め湛水を生じている。
- ・ 湛水対策として，応急対策として実施したφ90mm 排水ボーリングをφ300mm として機能強化を図ったものの，100 年確立の降雨に対しては 14m の水位上昇が予測される。
- ・ 大きな水位上昇により堰止めの決壊なども生じることが懸念され，速やかに導水する施設としてトンネル工が計画している。

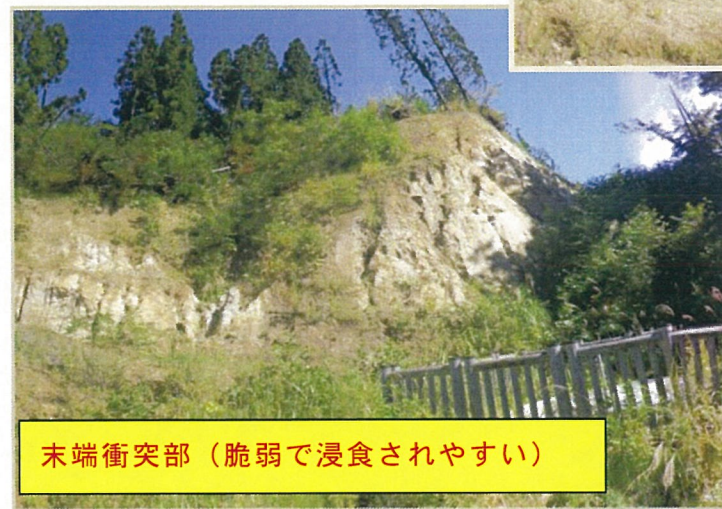
末端衝突部（脆弱で浸食されやすい）

- ・ 対岸衝突，乗り上げは，移動土塊の浅層部を著しく破碎させたため，侵食にきわめて弱い岩層となっている。
- ・ 浸食された土砂は荒砥沢ダムに流入する可能性があり，これを効率的な山腹工により抑制する必要がある。

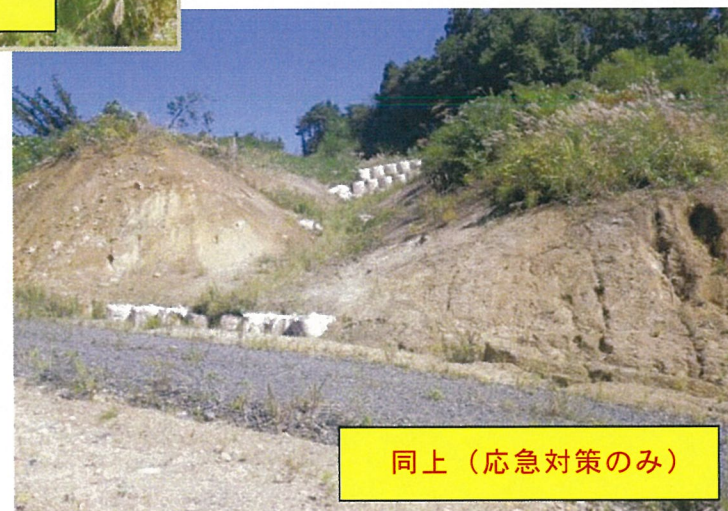
同上（応急対策のみ）

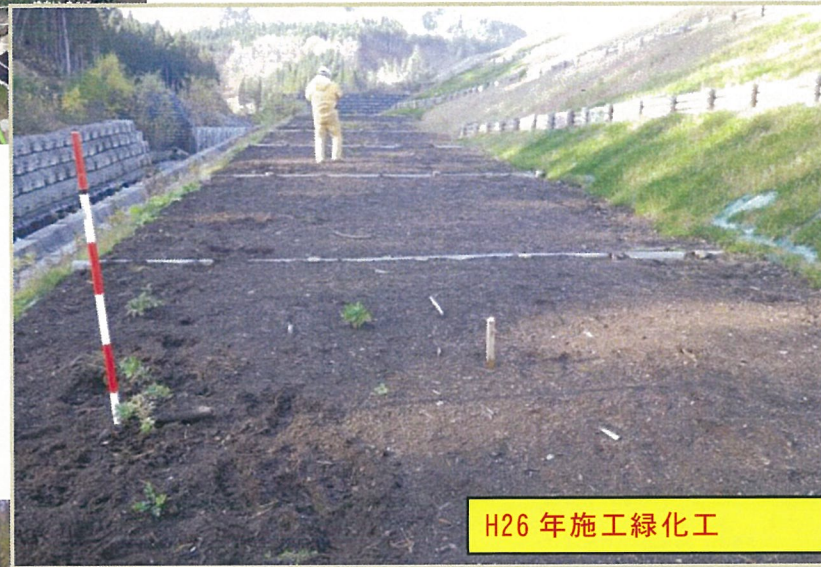
H26年施工緑化工

- ・ 流路工左岸沿い山腹の緑化工を実施。
- ・ 破碎木質基材の敷設と丸太筋工による。
- ・ 作業道側からの地表水の流入により、柵工が洗掘を受けている。
- ・ H26の施工。一部植生の侵入がみられるが、今後の追跡が必要。

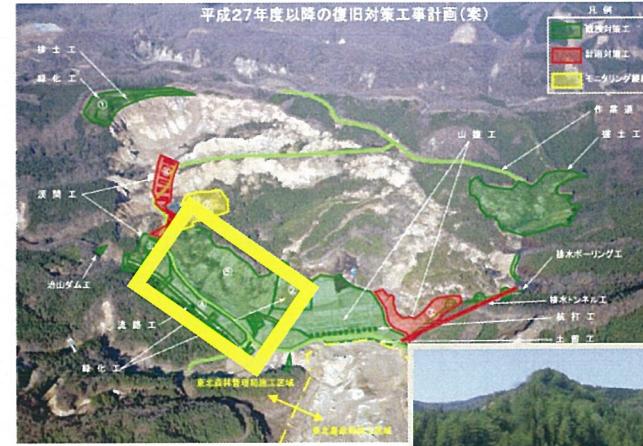
⑤ ヒアヒクラ沢流路沿い（山腹工）

上部山腹対策として、地形上のポケットを利用して、下流側溪床の固定を実施

- ・ 対象山腹を直接対策する場合、切土の規模が大きくなり、必要最小限の対策とする荒砥沢地すべりの基本方針に反する。
- ・ 対象山腹と作業道の間をポケットとして、その下流側の流路を固定することで間接的に山腹工の機能を補完させた。

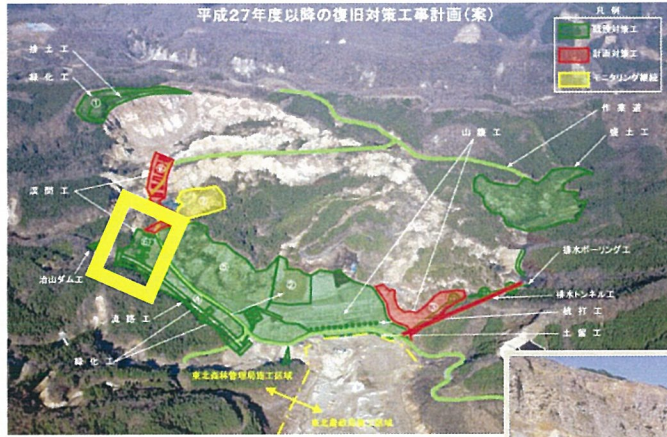
⑥ 地すべり地内右岸流路沿い（下流部：溪間工）

床固工上部の湛水

- ・ 滑落崖、陥没帯などの湧水により形成している湛水の流末をヒアヒクラ沢に導水。
- ・ 流路が固定され、縦横浸食が抑制されている。
- ・ 流路が安定することで、両岸部の緑化も進行しつつある。

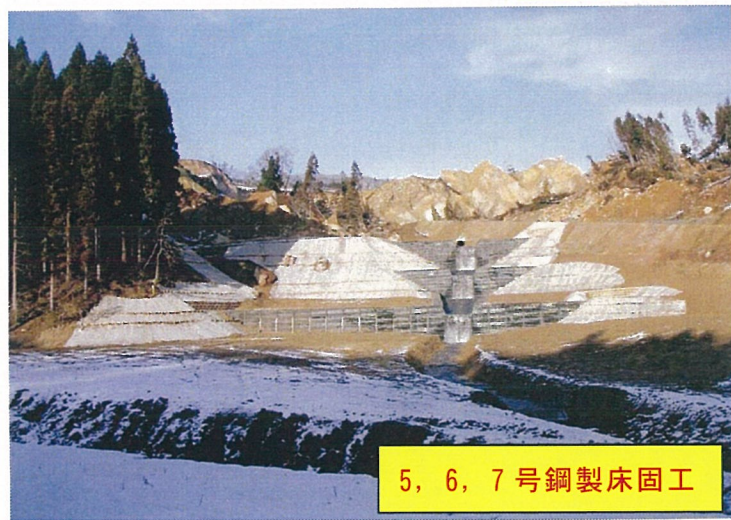
5, 6, 7号鋼製床固工

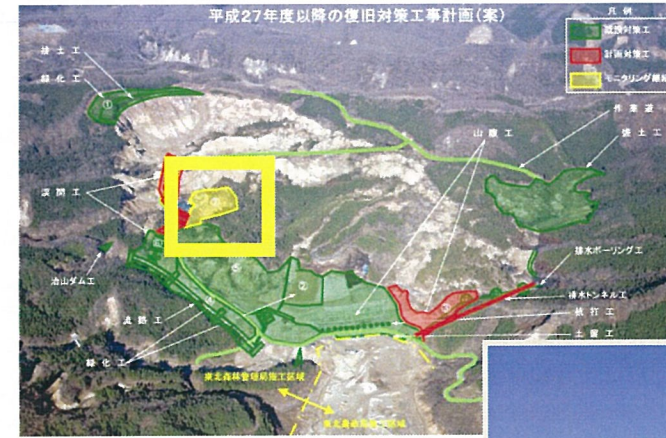
⑦ 地すべり地内右岸流路沿い（下流部：山腹工）

対象地（第2リッジ下流側）

- ・ 第2リッジ下方の西側の斜面で、亀裂の分布等から全体ブロックの活動方向とは異なり、西側への変位が懸念されたエリア。
- ・ 活動すれば、末端に位置する湛水地、作業道の変形がみられはらずであるが、作業道の変形はなく、湛水地の形の変化はLPの差分解析より、上流部からの土砂の流下によるものと考えられることから、活動の可能性は低い。
- ・ 作業道が土堤的な役割を果たしており、土砂移動がなければ、山腹工の導入の必要性は低い。

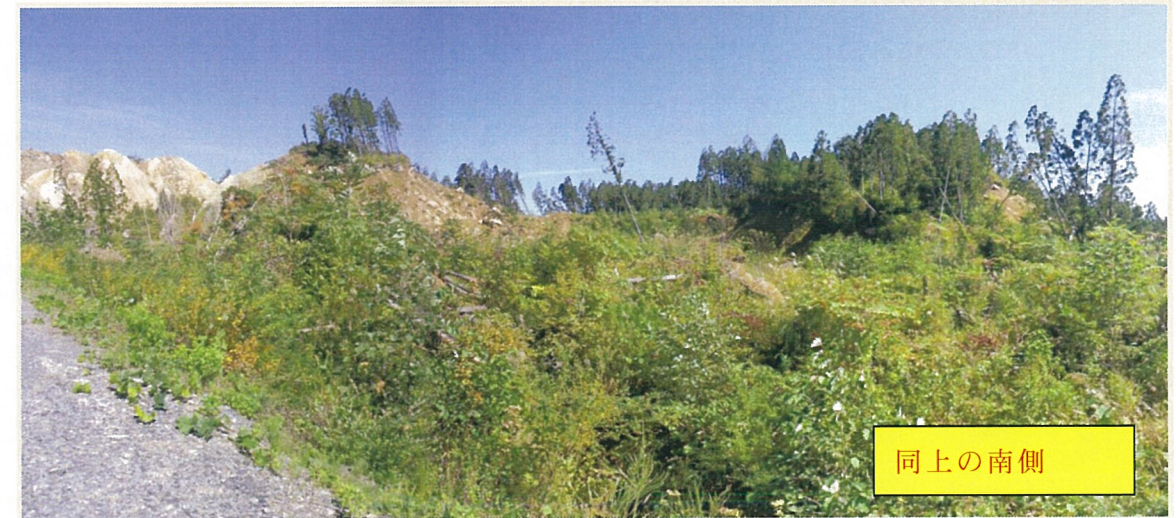
同上の南側

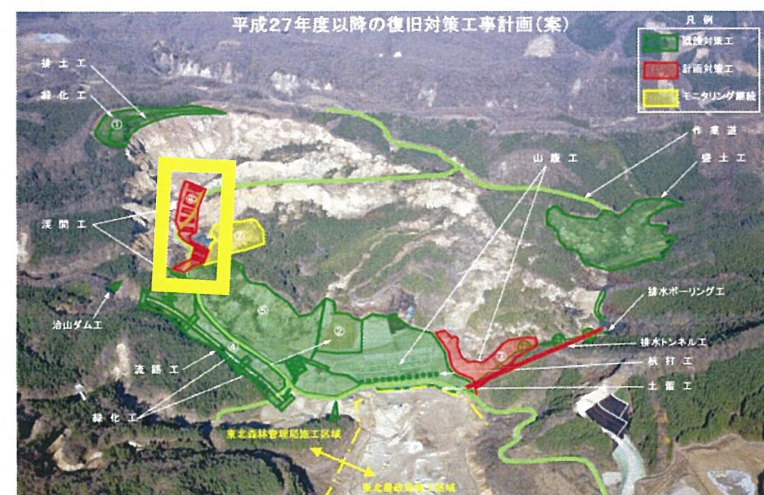
⑧ 地すべり地内右岸流路沿い（上流部：溪間工）

- ・ 地すべり活動当初から、滑落崖、陥没帯からの湧水が湛水域を形成しながら、全体ブロック右側壁部に沿って流下している。
- ・ 滑落崖から供給される崖錐と全体ブロックの右側壁部崖（旧地すべりの陥没帯など）が不安定土砂の供給源となっており、流路を固定して縦横浸食を抑制することを目的にフレコンパックによる水路工が施工された。
- ・ LP 差分解析により、①流域（主に滑落崖直下）は「侵食優勢」、②流域（①の下流域）は「堆積優勢」と考えられ、このことは深浅測量による湛水地の貯水量変化とも同調的な結果である。
- ・ このエリアは上流域で生産される土砂を捕捉する機能を有しているといえ、この位置で流路を固定して速やかに導水することが重要である。
