2.5.2 末端部付近の浸食、土砂流出対策

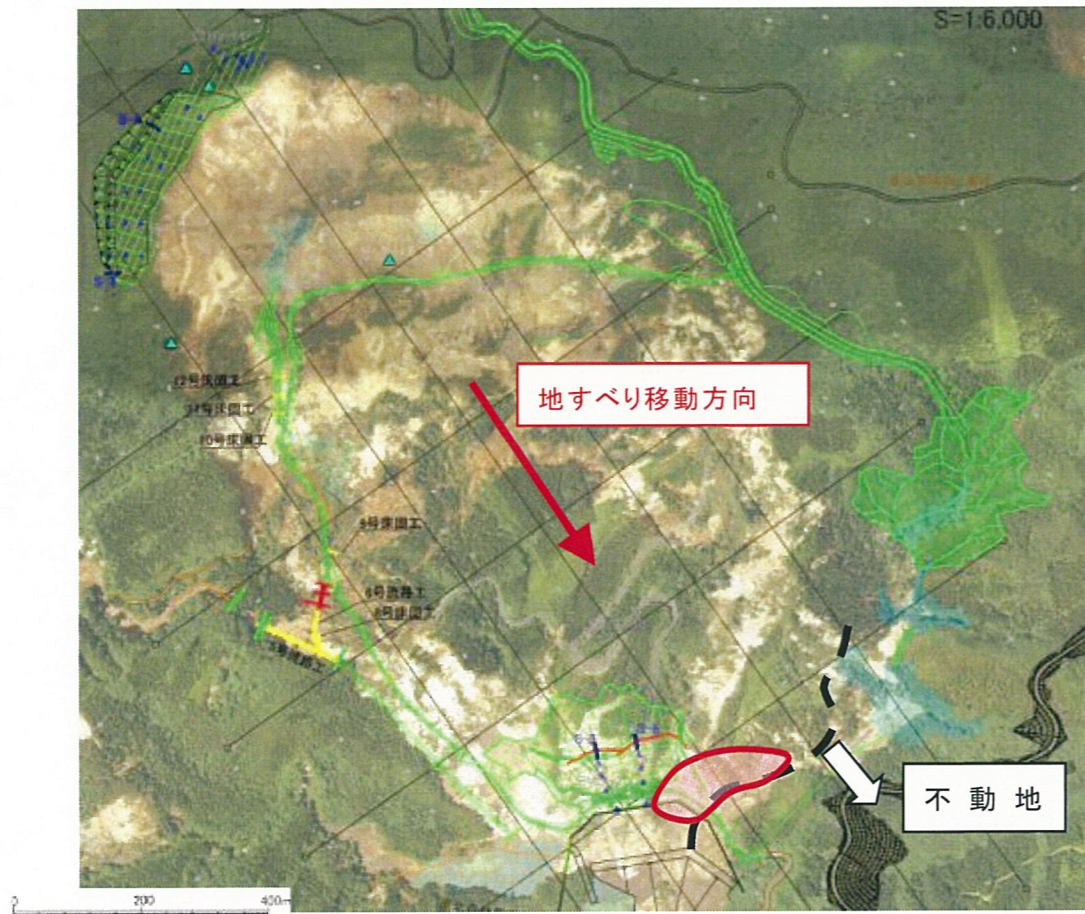
図 2.5.17 荒砥沢地すべり平面図（空中写真）

当該区域（図 2.5.17 の網掛け部）は地すべり土塊が不動地盤に衝突し、乗り上げた区域であるため、軽石凝灰岩や砂岩シルト岩が地下深部まで圧縮破碎され、地すべり地内でも最も脆弱な地質で構成される区域となっている（図 2.5.17 図 2.5.18）。現在は作業道の施工に伴い多少の整形が施されているため目立たないが、写真 2.5.4 に示すように、視覚的にも圧縮破碎の著しい土質であることが分かる。

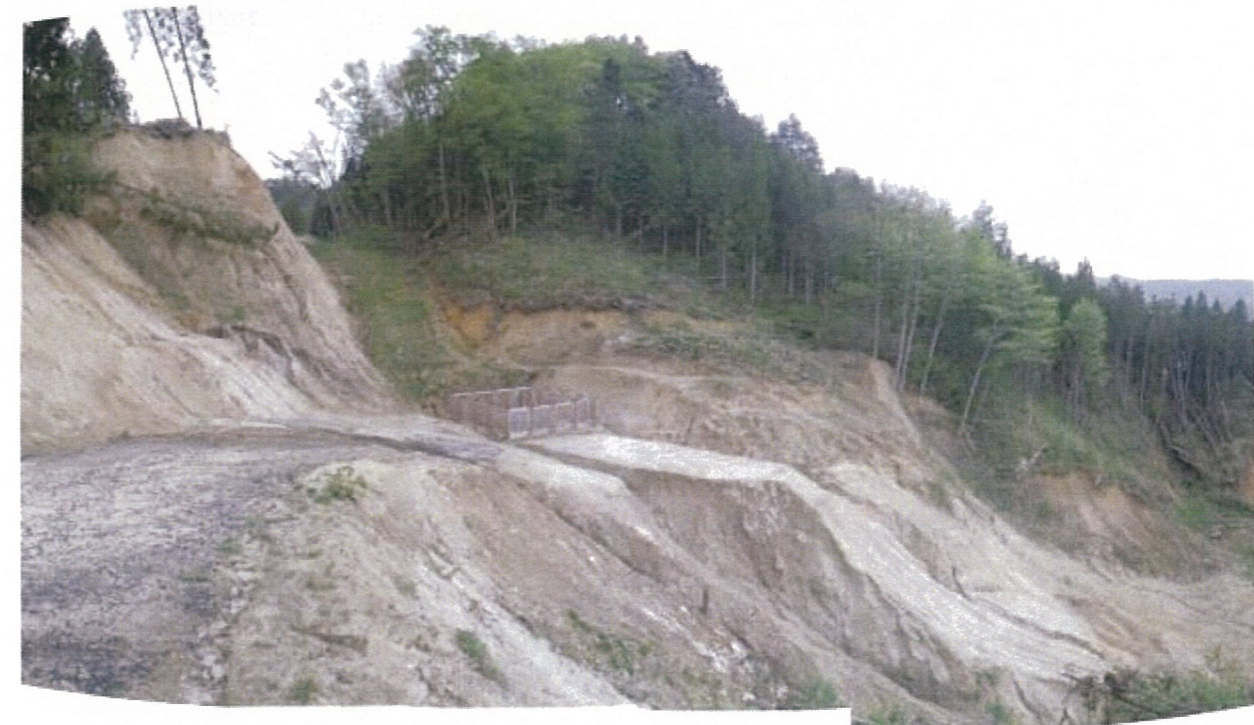
写真 2.5.5 集水井周辺のガリー侵食（平成 24 年 5 月）

現在では雨水による侵食が著しく、写真 2.5.5 のようなガリー侵食が短期間で形成されるなど、荒砥沢地区内で最も不安定な区域である。

ガリー侵食、表面侵食により裸地化している山腹斜面を固定・保護し、土砂流出を抑えるとともに、集水井周辺の洗堀を防止することを目的に、土砂流出防止対策（山腹工）を検討する。

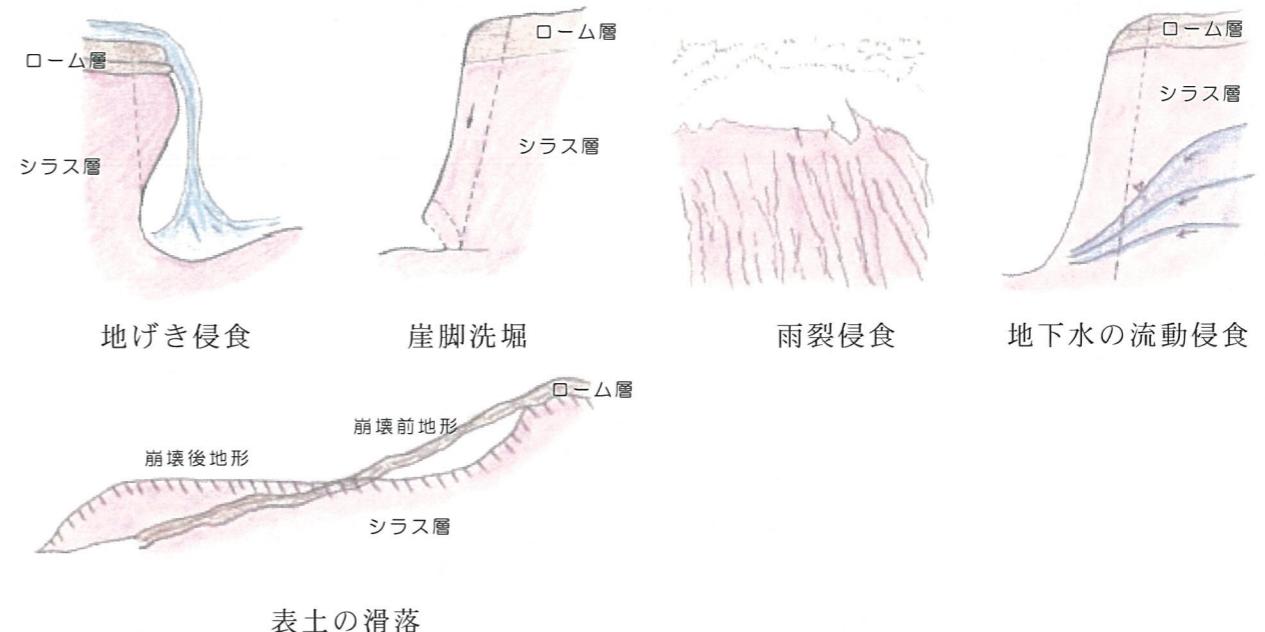
シラス層の土砂流出機構は、一般に次のように整理される。

- ・ **地げき侵食**
台地から崖縁に集中した流水は滝状に落下し、シラス台地の下部を洗堀する。台地は、下部が深く洗堀されるとケービングを生じて、その上部のローム層、シラス層が崩れ落ちる。
- ・ **崖脚洗堀**
シラス層の崖脚が洗堀され、半洞穴状となり、やがてその上部が崩れ落ち、これを繰り返す、次第に谷幅を拡げる。
- ・ **雨裂侵食**
露出したシラス層は、雨水で容易に侵食され、多数の雨裂が生じる。雨裂間の凸部はやがて崩落し、次第に谷幅を拡げる。
- ・ **表土の滑落**
シラス上の土砂の層厚は薄く、植生の根茎はこの中のみ伸長し、その下部のシラス層内にはほとんど侵入しない。シラス層の最上部にはシラス風化層があり、豪雨時には、この部分以下には雨水が浸透しにくいいため地下水流が生じ、樹木もろとも表層土が滑落する。
- ・ **地下水の流動侵食**
地下水面が崖脚より上部にあり、地下水が崖面に流出するような状態の場合、シラス層内の侵食が始まり、崖の内部にケービングが生じこの上部が崩落する。
- ・ **崖の剥離脱落**
降雨や乾燥によるシラス層内の含水量の変化は表面から1m程度の範囲のみで生じ、それ以上深い部分ではほとんど変化しない。含水量が常に変化する部分では、水分の増減により膨張・収縮を繰り返す、崖面にほぼ並行した亀裂が生じる。この亀裂した崖面は、降雨等によって容易に剥離脱落する。剥離部分の形状は馬蹄形が多く厚さは数10cm程度である。
- ・ **シラス浮土砂の流出**
シラス崩壊残土は、地山の場合と力学的性質がまったく異なり、粘着力はほとんど無く、透水係数も大で極めて流動しやすく、豪雨時には容易に侵食され流出する。

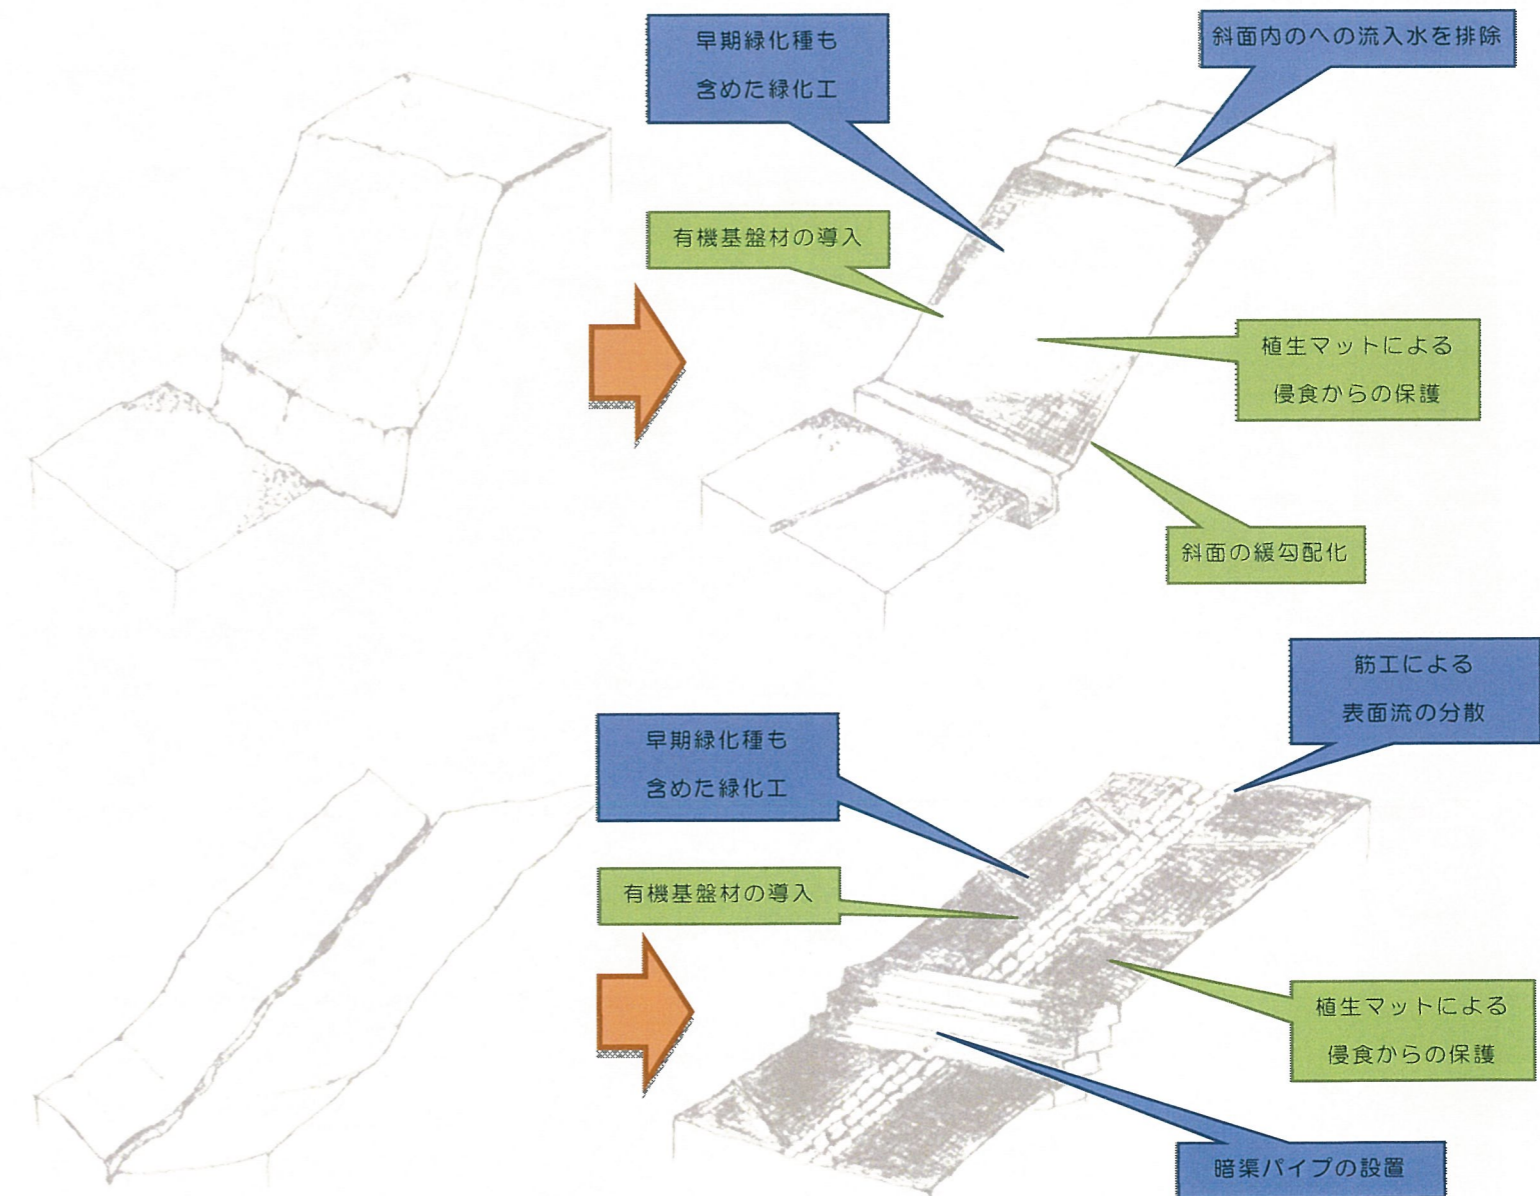
図 2. 5.20 対策（案）概念図

対策（案）の概念図を以下に示す。

- (1) 素因の改善
 - ・ 斜面の緩勾配化
 - ・ 有機基盤材の導入
 - ・ 植生マットによる雨滴からの保護
- (2) サイクルの分断
 - ・ 筋工による表面流の分散と水路への導水
 - ・ 斜面内への流入水を排除
 - ・ 水路への確実な導水
 - ・ 早期緑化種の積極的な導入
 - ・ 暗渠パイプの設置

発生原因	対策の考え方
素因の改善	栄養分に乏しい土壌	・有機基盤材の導入
	急勾配であるため植生の侵入が阻害されている	・植生の生育を阻害しない法面勾配への改善
サイクルの分断	雨水による表面侵食により基盤が安定しない	・法面（崖面）の表面保護
	表面水の集中	・水道の把握と適切な水路配置 ・表面水の分散
	地下水の集中（不透水層、パイプの存在）	・湧水地点の把握と適切な暗渠パイプ・暗渠材の設置
