## 2.6 危険区域の再検討

### 2.6.1 平成21年度検討結果

＜個別要素法を用いた影響範囲の検討＞

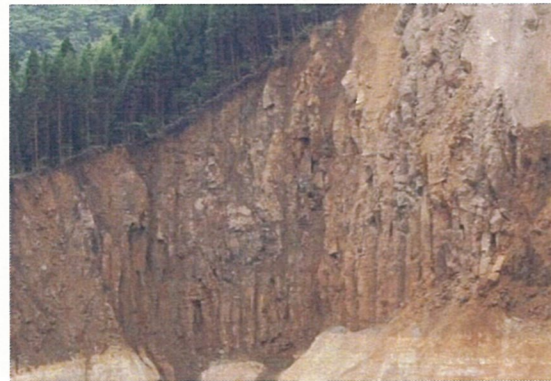
柱状節理が発達した溶結凝灰岩

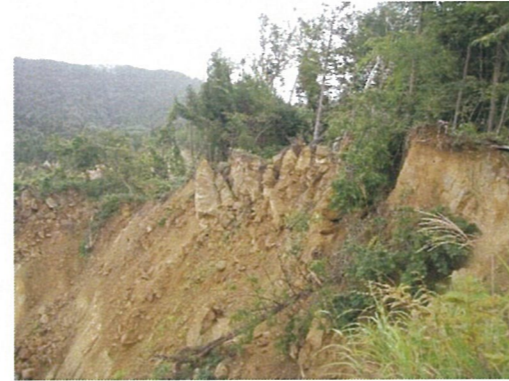
縦のクラックが発達する軽石凝灰岩

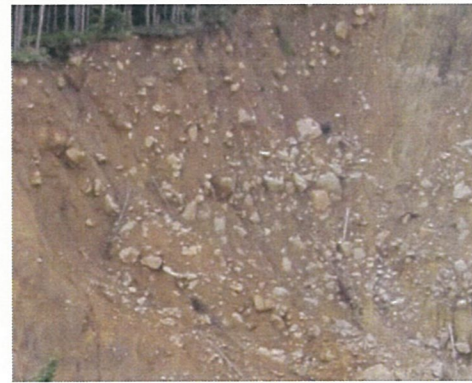
侵食により斜面から浮き出した石

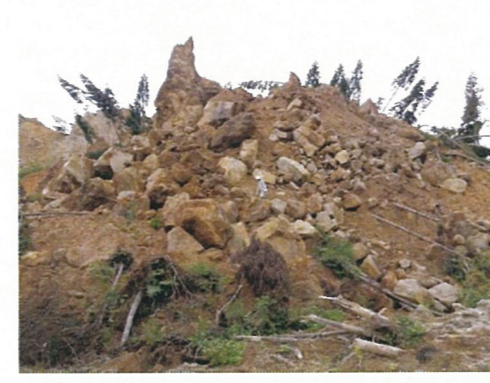
斜面内で止まり、再移動のおそれがある転石

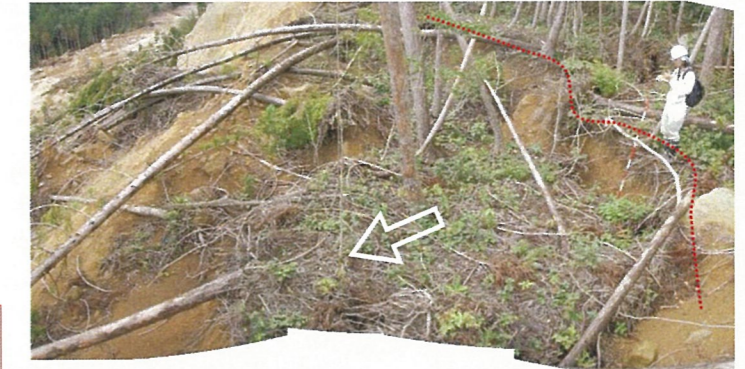
変形が少ない移動体の縁に連続する拡大亀裂

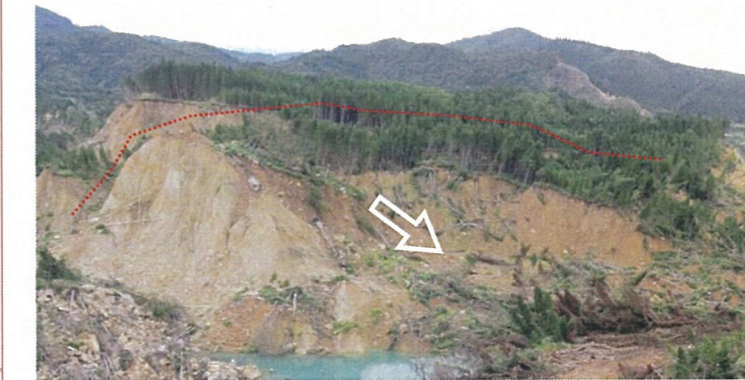
第三陥没帯右岸側の残存土塊

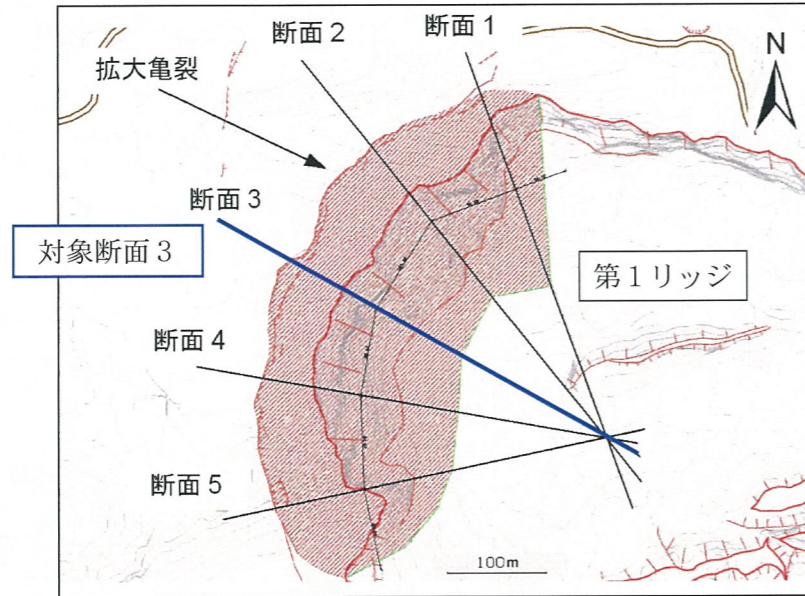
第1リッジの影響を除外するため、図に示す断面3を対象とした。

図 3.2.1 計算対象断面
