### ■ 概要

平成20年岩手・宮城内陸地震による被災箇所のうち、平成26年度末までに、国有林治山事業で溪間工43基、山腹工7箇所、民有林直轄地すべり防止事業で溪間工15基、山腹工8箇所、林道災害復旧事業で12路線を整備しました。

### 平成26年度 工事完了箇所

### 平成27年度 施工箇所

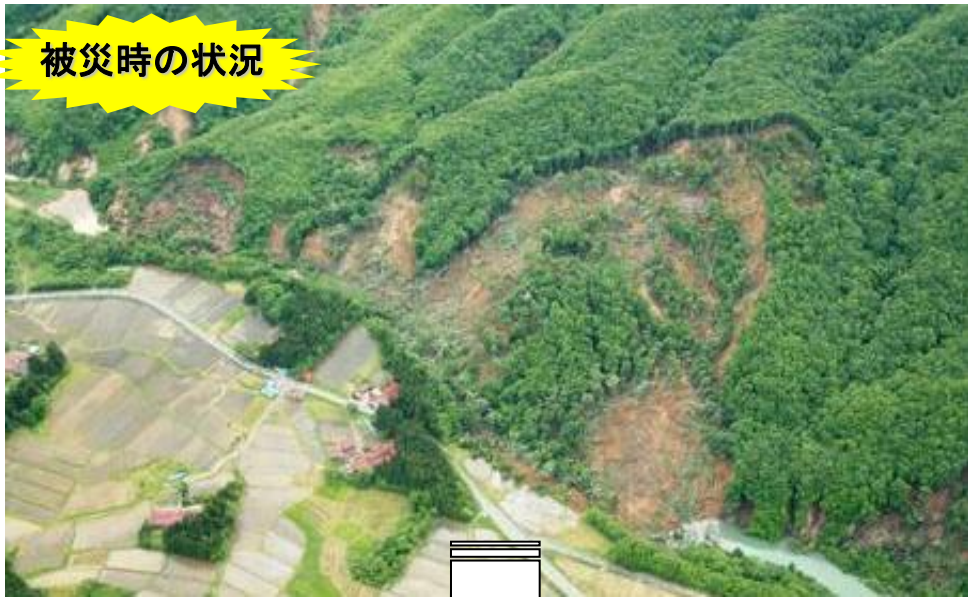
### 被災時の状況

地震によって市野々原地区では、磐井川の右岸で大規模な地すべり(約20ha,移動土砂360万m<sup>3</sup>)が発生し、磐井川を150mに渡って塞ぎました。  
地すべり土塊は対岸にぶつかって止まりましたが、地すべり地内には大量の不安定土砂や倒木等が発生しました。上流側に形成された土砂ダムが決壊するとこれらの土砂が土石流となって流下し、下流域に甚大な被害を及ぼす危険がありました。

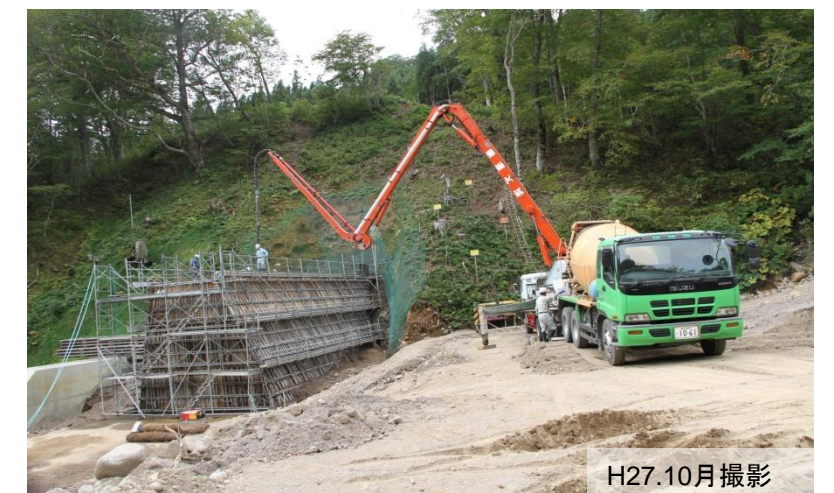
#### ① 産女川治山工事 [溪間工(鋼製スリット谷止工)] 国有林治山事業

地震により発生した土石流の影響から当該溪流に大量の土石等が堆積している状況にあることから、下流域への流出を防止することを目的に平成26年度から透過型ダム建設を進めており、平成27年度も継続して実施しています。

右岸袖部のコンクリート打設風景

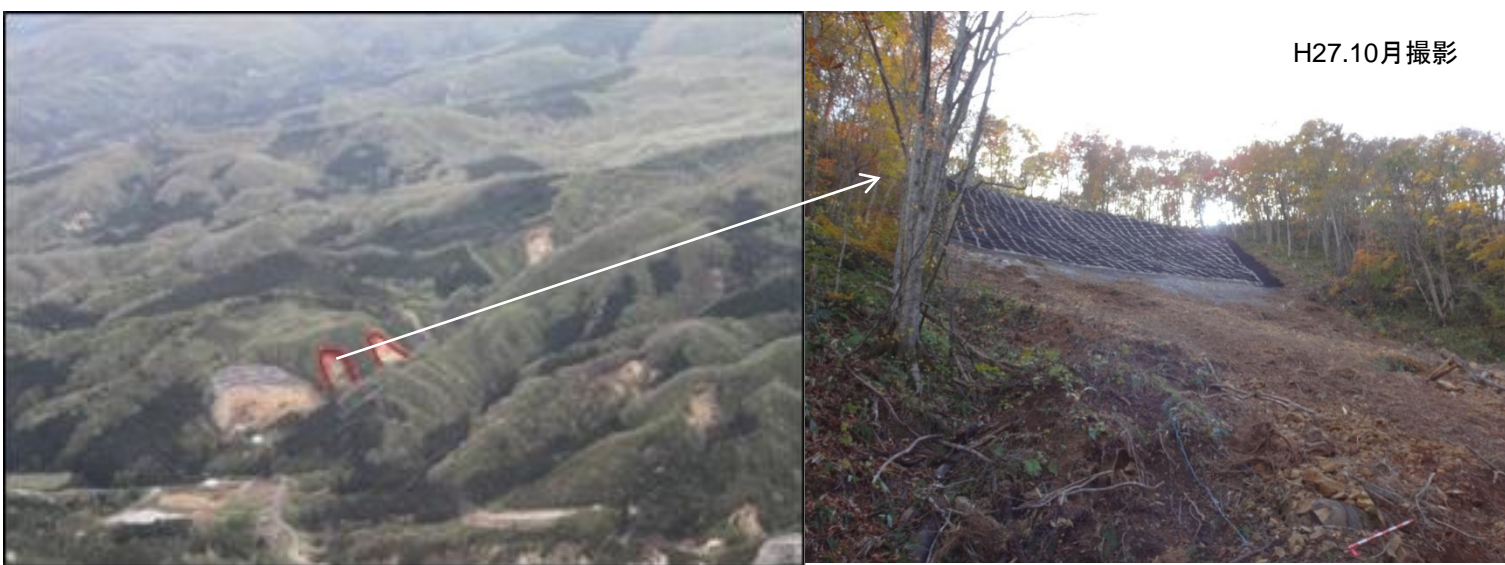
#### ② ニゴリ沢第一工区治山工事 [地すべり防止工事] 民有林直轄地すべり防止事業

地震の影響により崩壊した山腹斜面の降雨等による浸食や崩壊地拡大の防止のための簡易吹付法砕工を実施しています。

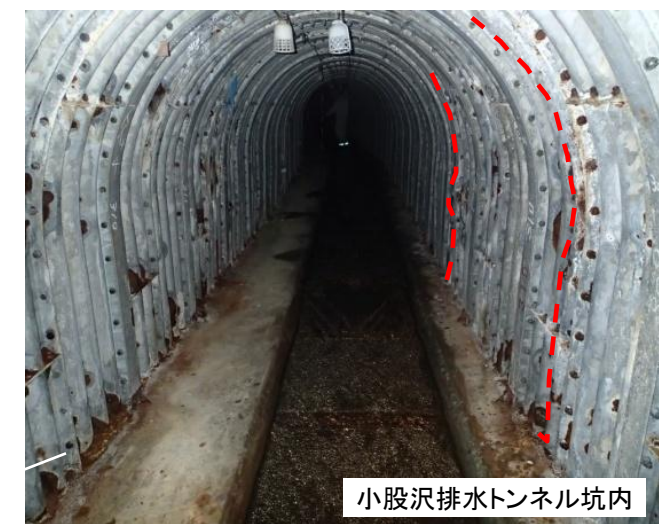
小股沢排水トンネル坑内

坑全体としては機能を維持しているが、外力により変形を生じている支保工(ライナープレート)

降雨や融雪によって地すべりを起こす危険性があることから、地震発生時に変状した地下水排除のための既設排水トンネル工(小股沢排水トンネル)の機能向上を図るため補修工事を実施します。
