### ■ 概要

### 岩手南部森林管理署 主要災害復旧箇所 位置図

### 平成25年度 工事完了箇所

### 平成26年度 施工予定箇所

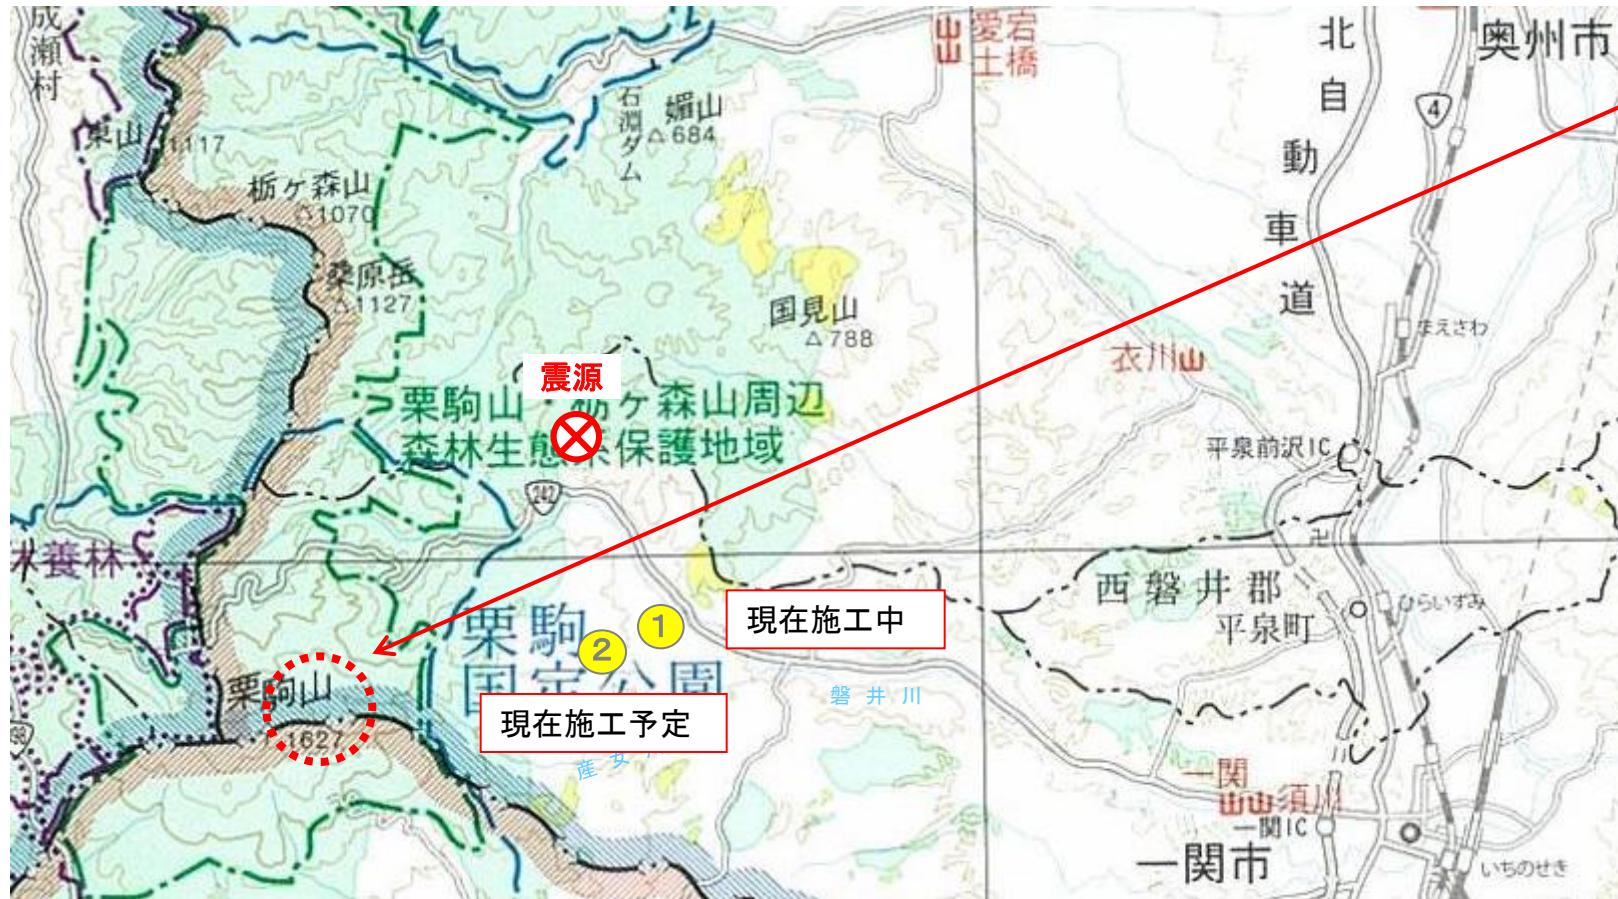
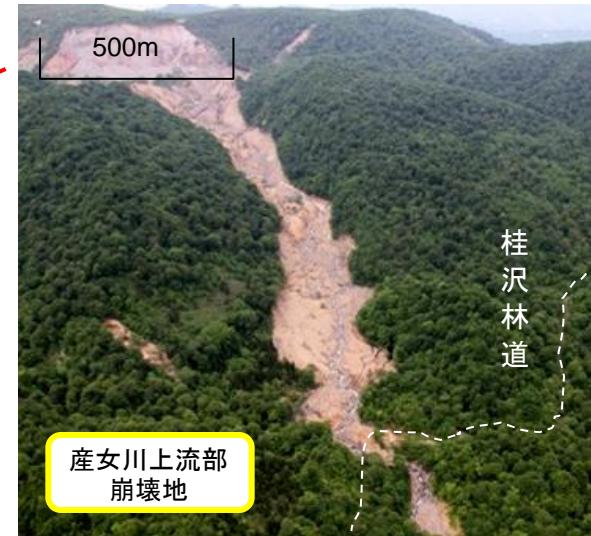
### ○磐井川地区(市野々原)

地震によって市野々原地区では、磐井川の右岸で大規模な地すべり(約20ha,移動土砂360万m<sup>3</sup>)が発生し、磐井川を150mに渡って塞ぎました。  
地すべり土塊は対岸にぶつかって止まりましたが、地すべり地内には大量の不安定土砂や倒木等が発生しました。上流側に形成された土砂ダムが決壊するとこれらの土砂が土石流となって流下し、下流域に甚大な被害を及ぼす危険がありました。

対策工として、地すべり地内の不安定土砂を取り除き、斜面下部で押さえ盛土とし、地すべりを安定化させるとともに森林に復旧させるために緑化を行いました。

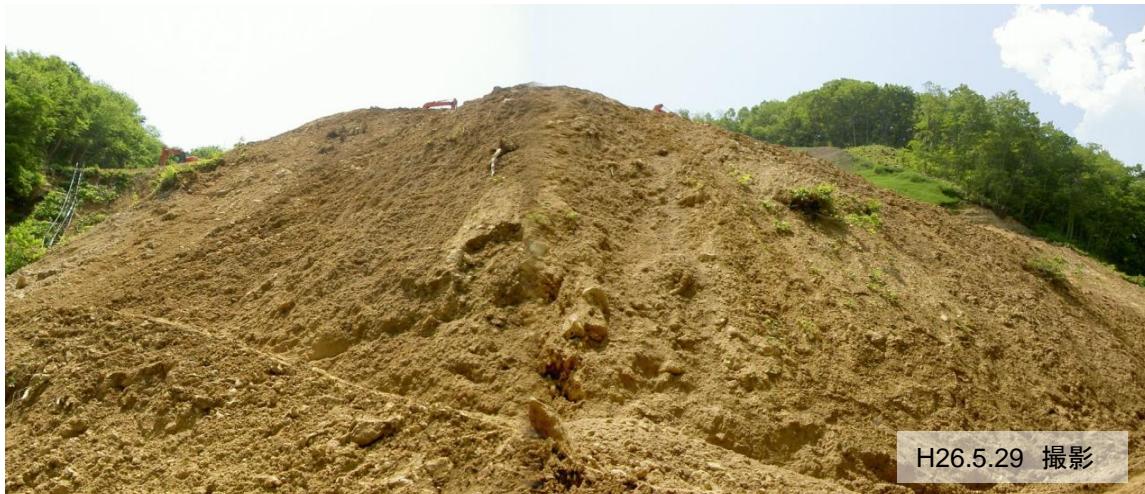
#### ① ニゴリ沢第二工区 [地すべり防止工事]

地震や降雨、融雪等によって、斜面全体が地すべりを起こす危険性がある箇所を安定させる工事を行っています。  
昨年に引き続き、地すべりの末端部の土砂を取り除く排土工と、斜面下部で地すべりの動きを抑える土留工を組み合わせています。

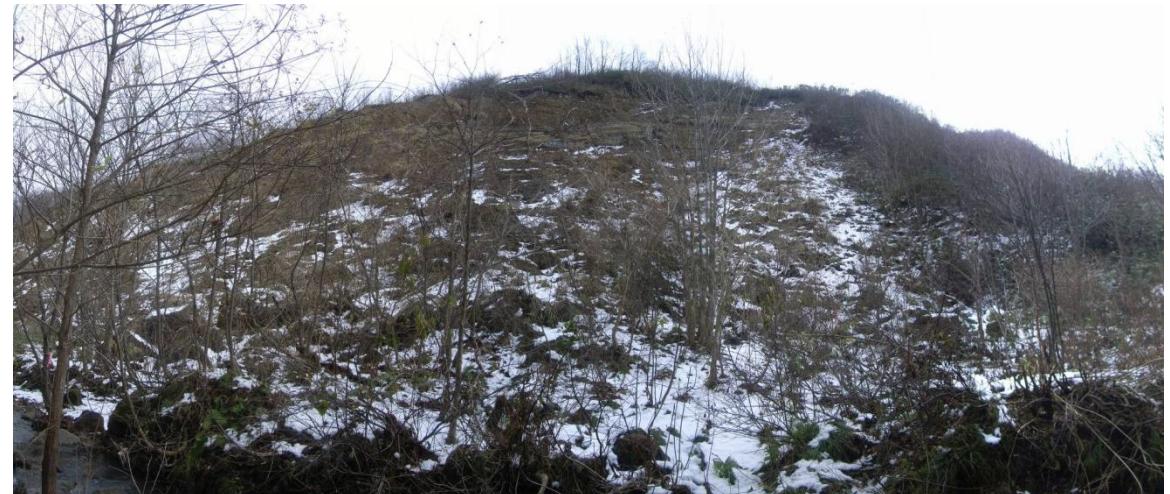
#### ② ニゴリ沢第一工区 [地すべり防止工事]

地震や降雨、融雪等によって、斜面全体が地すべりを起こす危険性がある箇所を安定させる工事を行っています。  
昨年に引き続き、地すべりの末端部の土砂を取り除く排土工と、斜面下部で地すべりの動きを抑える押さえアンカー工を組み合わせています。
