■ 概要

被災地の復旧状況（溪間工の事例）

ヒアヒクラ沢治山工事

平成27年度 工事施工箇所

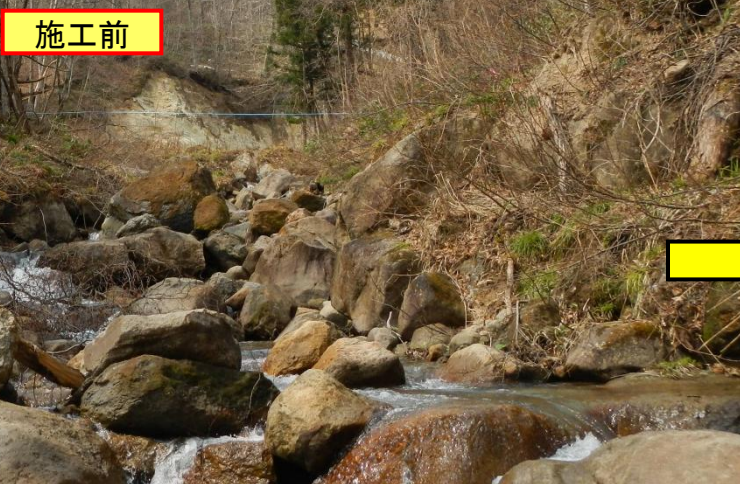
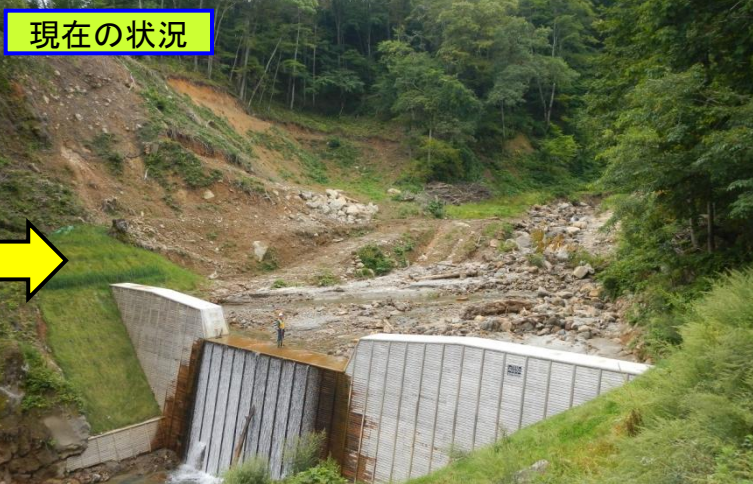
本施工地は栗原市栗駒字深山岳国有林地内に位置しています。岩手・宮城内陸地震により二迫川支流の大部分で山腹が崩壊し、溪流内に大量の土砂が堆積しました。荒廃の拡大と土砂の流出を防止するため、平成26年度はコンクリート谷止工、木材チップ緑化工を施工し、平成26年12月24日に完成しました。この施工により、関東・東北豪雨災害時に溪床内から流出した不安定土砂を抑止する効果を発揮し、下流の荒砥沢ダムへの土砂流入を防止しました。

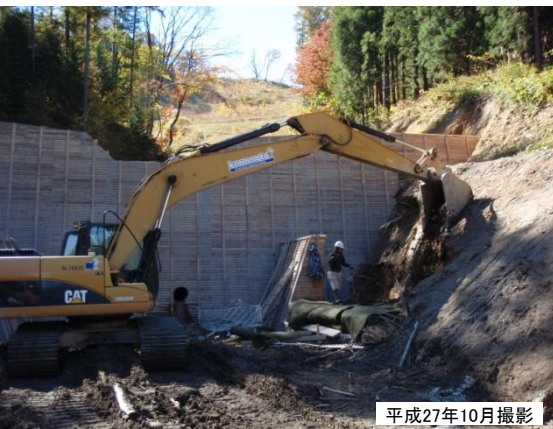
- ① 本沢軽井沢(H27)治山工事
[コンクリート谷止工]
間詰工を行っています。

- 本沢軽井沢(H27)治山工事
・コンクリート谷止工 1基
・山腹工 約 1200 m²

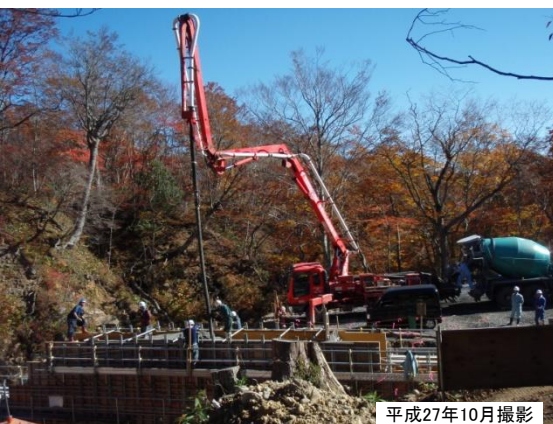
- ③ 耕英御沢Ⅴ(H26)治山工事
[コンクリート床固工]
合板型砕の設置、コンクリート打設を行っています。

- 耕英御沢Ⅴ(H26)治山工事
・コンクリート谷止工 1基
・コンクリート床固工 1基

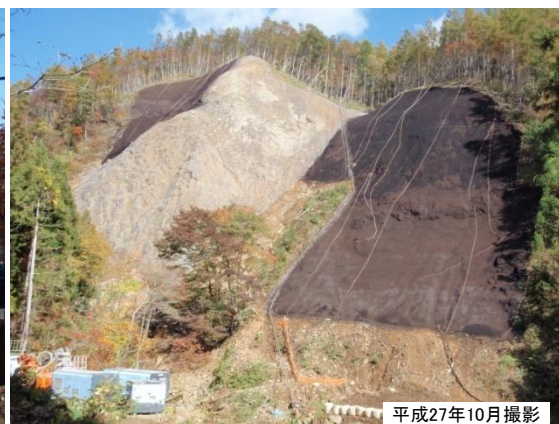
- ④ 洞万(H27)治山工事
[植生基材吹付工]
植生基材の吹付を行っています。

- 洞万(H27)治山工事
・山腹工 約 12000 m²

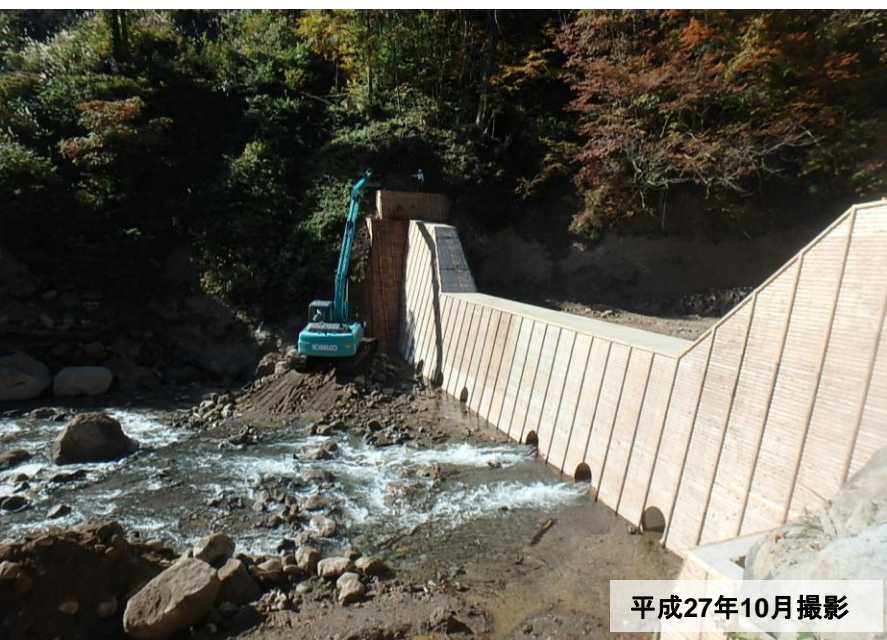
- ⑤ 耕英岩魚沢Ⅱ(H26御沢)治山工事[コンクリート谷止工]
河床の整理、間詰工を行っています。

- 耕英岩魚沢Ⅱ(H26御沢)治山工事
・コンクリート谷止工 1基

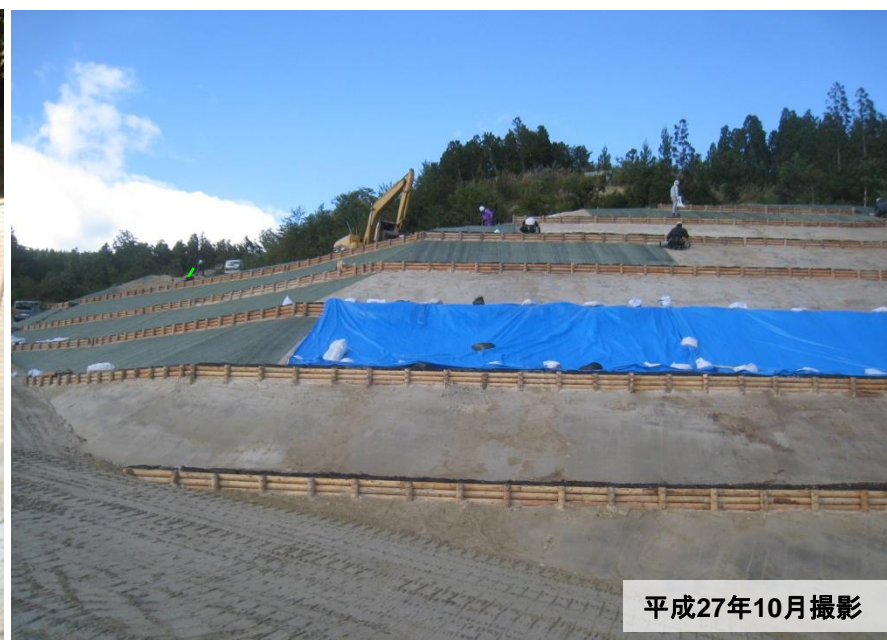
- ⑥ 荒砥沢治山工事 [山腹工(丸太柵工)]
植生シートの伏工を行っています。

- 荒砥沢治山工事
・山腹工 約 1900 m²
・作業道作設 75.0 m

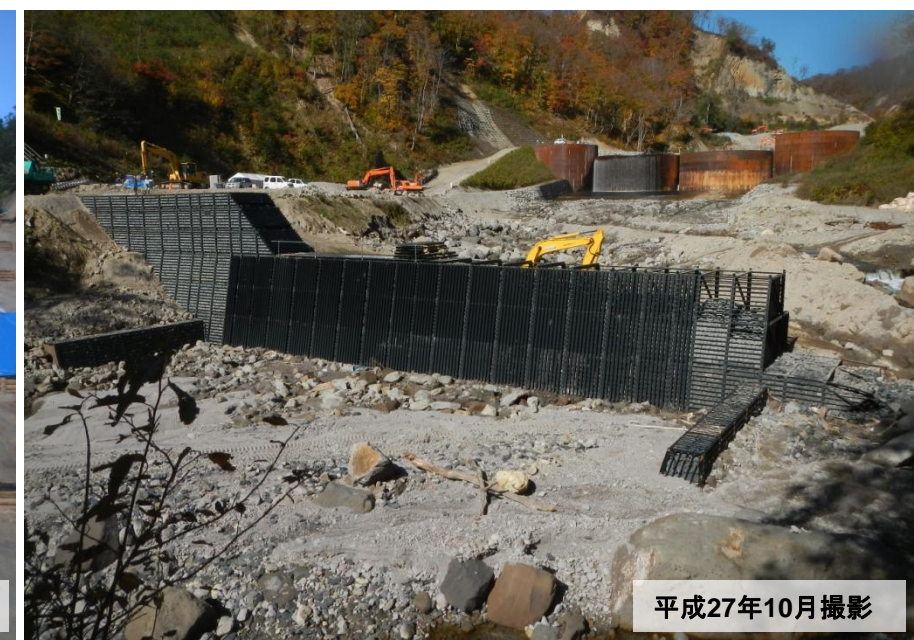
- ⑦ 湯ノ倉上流治山工事 [鋼製砕谷止工]
関東・東北豪雨災害で被災した鋼材等の撤去及び再中詰等を行っています。

- 湯ノ倉上流治山工事
・鋼製砕谷止工 0.7基 ほか
