# 治山ダム袖部の漏水防止に対する一考察

白田・経営課治山係 ○山口 弘美  
市川 常雄

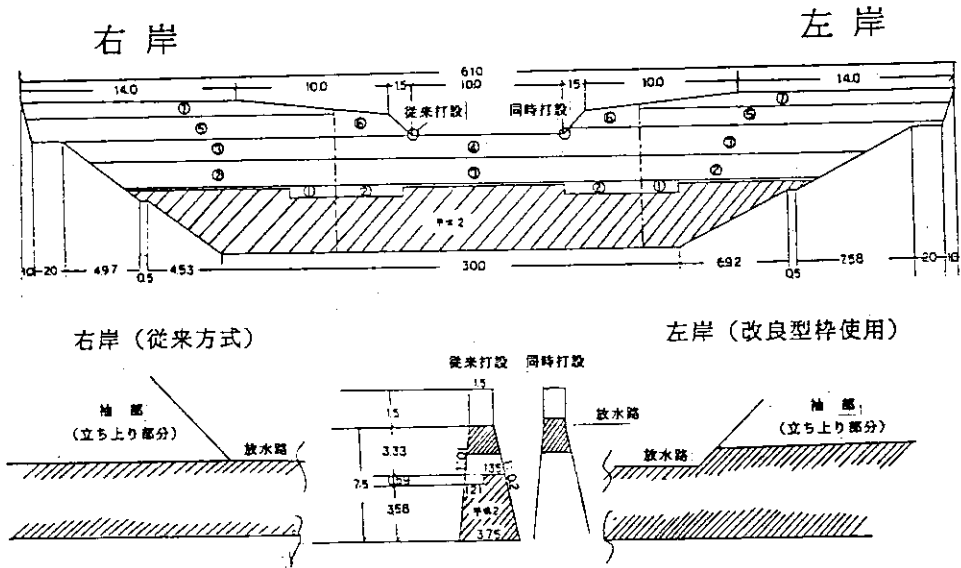
昭和57年に土石流災害をうけ、平成2年から3年にかけてコンクリート谷止（延長61.0m 高さ7.5m 体積961.9m<sup>3</sup> 図-1のとおり）を施工した。
