スリットダムの効用と活用

伊那・伊那治山事業所 ○仲澤 祐二
経営課 治山係 渡邊 光男

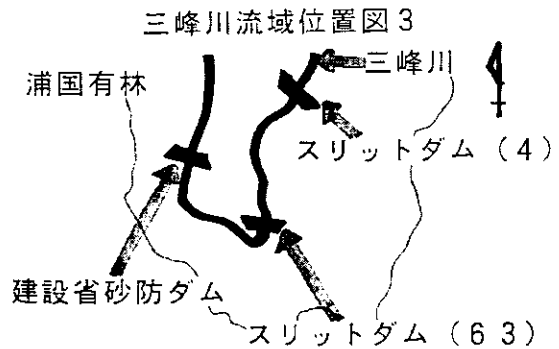
上図-4 位置拡大図

各種ダムの位置関係を拡大したものが上図-4であり、昭和63年度スリットダム施工後、平成3年度に砂防ダムが施工され、平成4年度に2基目のスリットダムが施工され、それぞれの間隔は、砂防ダム上流へ4.5kmと10.2kmである。

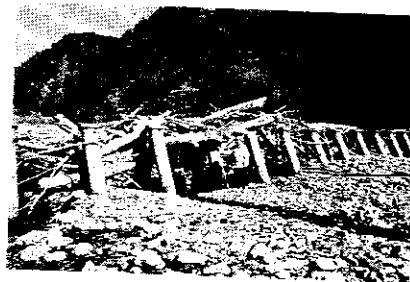
写-2 滞積状況

写-2は、スリットダムに引っ掛かった多くの流れ木及び巨石が捕獲され滞積している。

滞積物の除去により再びスリットダムとしての機能が十分発揮可能である。

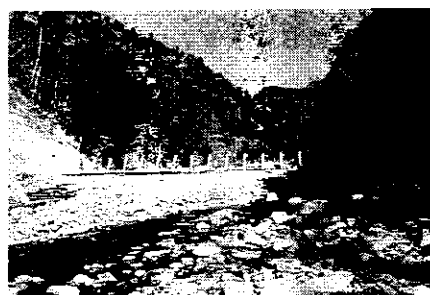
写-4 無滞積

写-4は、平成4年施工で現時点では滞積物が無い。

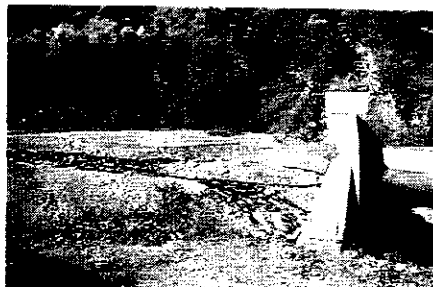
写-5 建設省施工ダム

写-5は、最下流に平成3年度、
建設省施工の砂防ダム

以上のとおり、下流に施工された建設省ダムの滞砂敷には流れ木及び巨石がなくスリットダムが各種流出物を滞留し下流への流出を防止した証である。
