大型階段の施工と効果

駒ヶ根署 小渋川治山事業所主任
小渋川治山事業所

要 旨

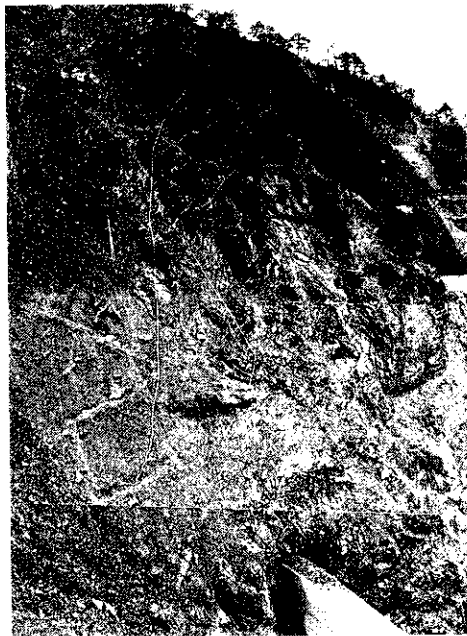
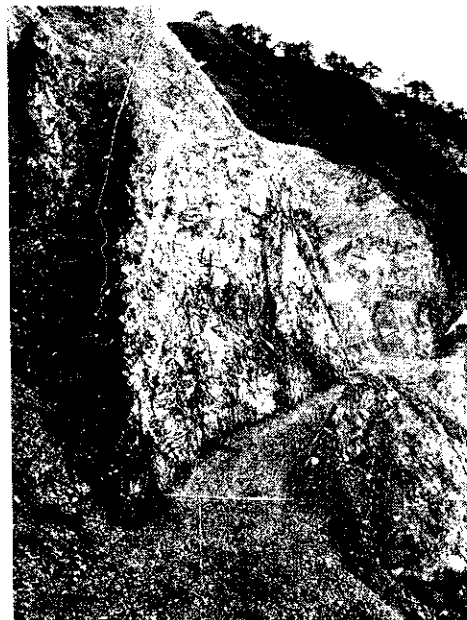
大型階段の施工は、階段幅が広いため大型重機による施工が可能である。この大型重機の導入により現場での機械化が進んだ。また階段幅を確保するため基岩の脆い所にコンクリート土留工や練ブロック積土留工等を施工し大型階段を延長し崩壊の分割復旧を図った。(写真-3)

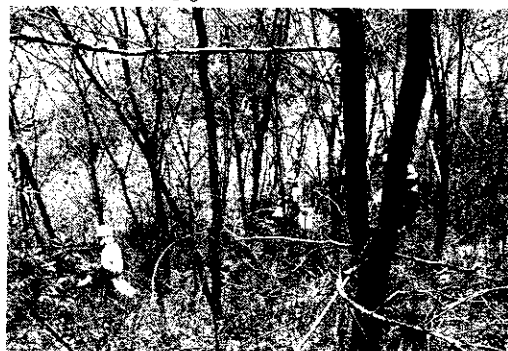
写-6

現在では、写-5に見られるように大型階段により、崩壊地が分割され、その上下は、客土むしろ伏工により緑に復旧が進み、写-6のようにアカシアが成林するまでになったのである。

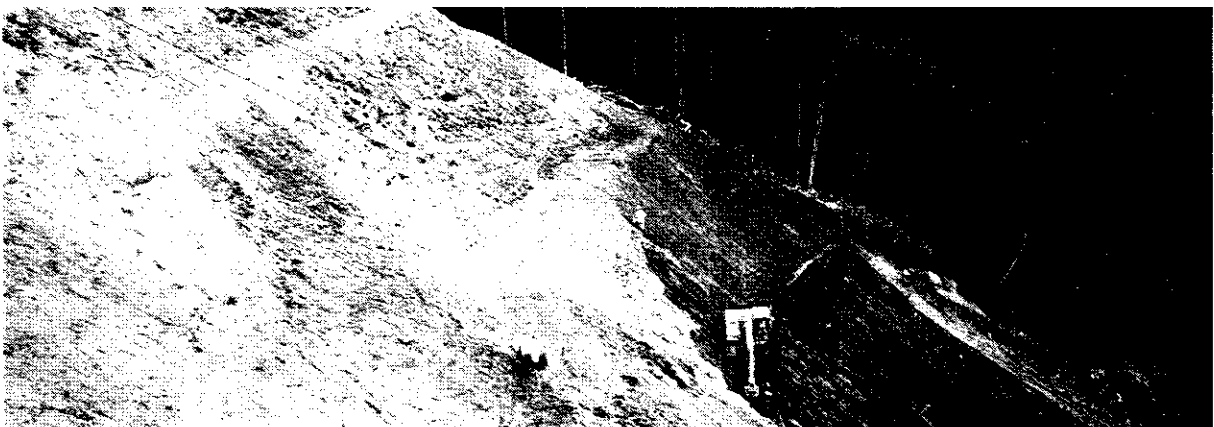
写-7

施工地は、崩落土砂が堆積した不安定な地形であり、斜面が長く、降雨等による土砂の流出が著しく、下部の林道にも災害を起こしている。

大型階段を施工することにより、斜面勾配の安定化が図れ、表面流下水が分散でき土砂の流出を抑制できた。また、大型機械で施工できるため、工期が短縮されコストの削減ができ、早期に復旧することができました。（写-7）

施工後の状況も、非常に良好であり、効果を現しました。
