林道法面の防災植樹について

南木曾署・治山課長 ○村田 則幸 むらた のりゆき

要 旨

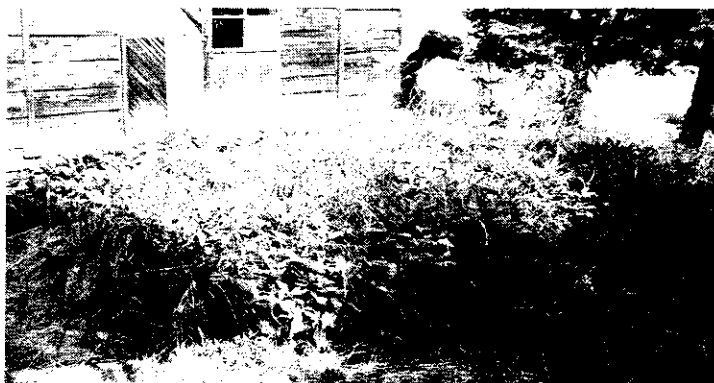
写真-2

この写真(2)は、職員が出張した際に山から拾って来たトチの実を水につけたあと実生栽培により発芽、育成させた苗木の状況である。

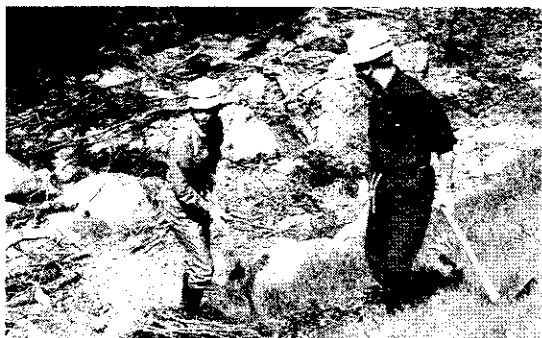
写真-5

写真(5)も、防災植樹の実施状況である。同じように平成8年5月30日に実施した植樹祭においても、植樹会場周辺の沢筋の林道にトチノキの苗木を植付けた。
