大西山の無人化機械の施工について

南信森林管理署 小波川治山事業所主任
株式会社トライネット 土木部課長
株式会社熊谷組 土木技術推進部長

要 旨

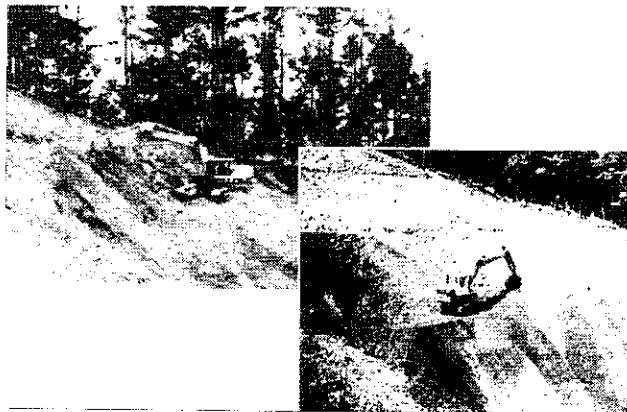
写真-4

猪ヶ谷沢復旧治山工事

爪あとの治癒であることを踏まえて、さらに発注者・施工業者などで協議を行い、当所管内の猪ヶ谷沢の、治山現場で、施工している機械法切工をベースに、また、雲仙普賢岳で行われている無人化機械施工を参考にして、作業方法は、「無人化機械による法切工」を採用することにしました。建設機械については、0.45m³・0.60m³・1.20m³級のバックホーについて検討した結果、リース方式の0.45m³級バックホーをリモートコントロールにより操作する方法に決定しました。

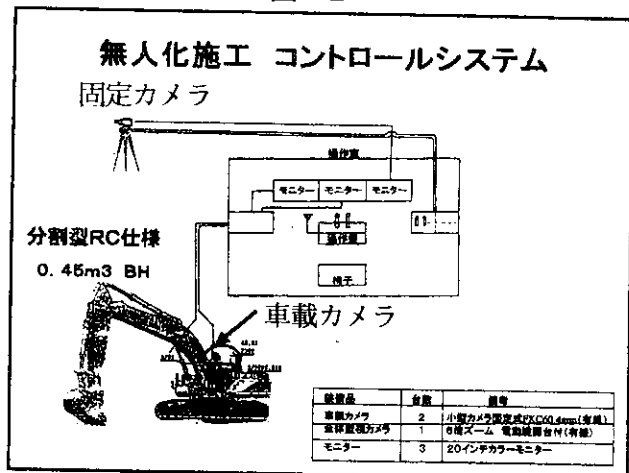
図-2

この機械は、バケット容積平積み0.39m³機械重量12.15tのラジオコントロール操作のバックホーで、無人化施工コントロールシステムを搭載し、見通しの良いところは、目視により操作を行います、そうでない所は、作業領域が狭く、また、経済的な理由から、2台の有線式車載カメラと固定カメラから送られてくる映像を見ながら操作します。

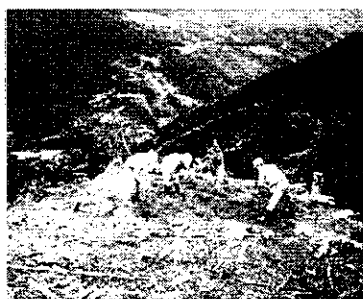
実際の工事の施工手順としましては、まず、人力により、有人小型ショベルの作業ヤード造成を行い、小型ショベルを空輸します。

基地造成作業

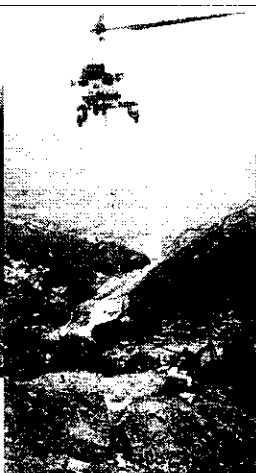
写真-6

ミニバックホー空輸

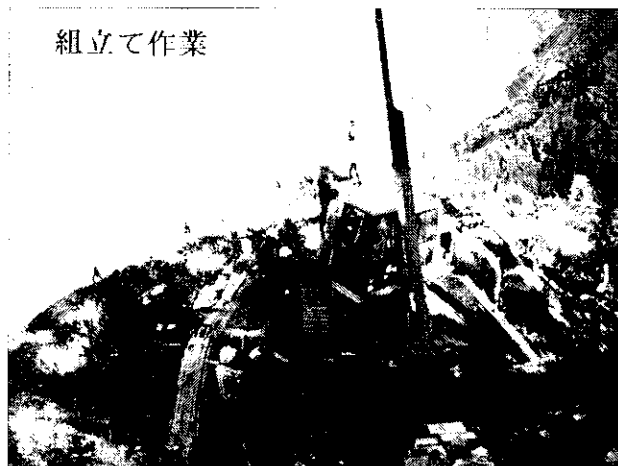
写真-8

そこへ、建設機械を組み立てるためのミニクレーンと11個に分解したバックホーを、ヘリコプターで運搬し組み立て、試運転を行い施工に取り掛かりました。

組立て作業

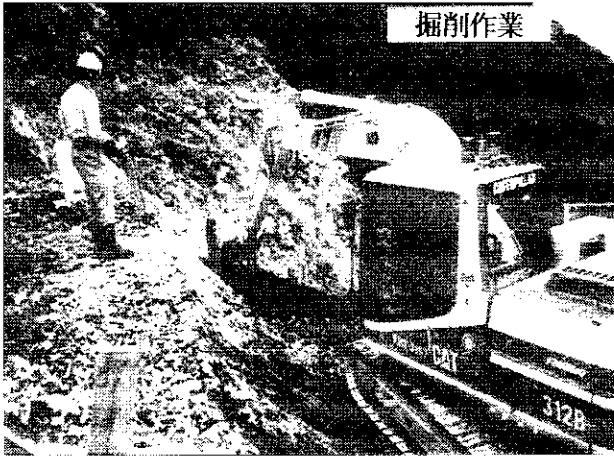
写真-9

今年度の工事は、機械法切工だけとなっており、法切工は、斜面を8分に切り取り、直高約10m間隔に2mの小段を設けながら施工しております。

施工イメージ

掘削作業

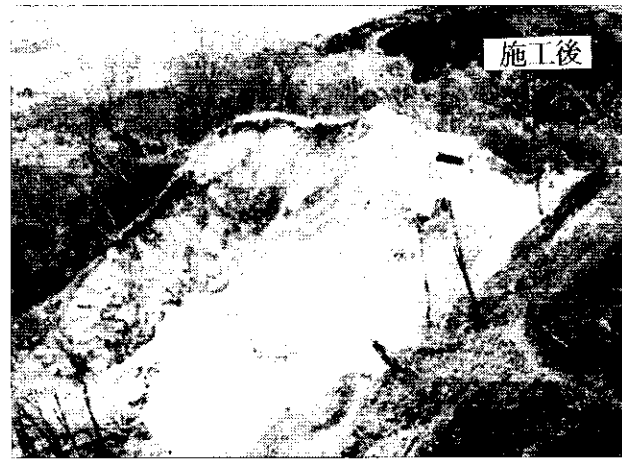
写真-12

今までの作業結果から見ると、大西山の不安定土塊の安定的勾配は、周囲の状況などから、1割2部程度と推定されており、今回の機械法切で局所的ではありますが、平均的勾配は、1割となりほぼ安定するとのデータが得られました。

施工後

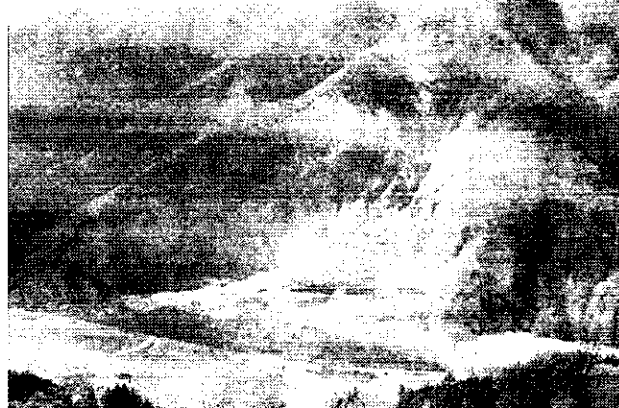
写真-13

施工中の大西山全景
