松本市本郷地区における山林火災の復旧状況について (民有林・国有林が連携した取り組み)

中信森林管理署 流域管理調整官

要 旨

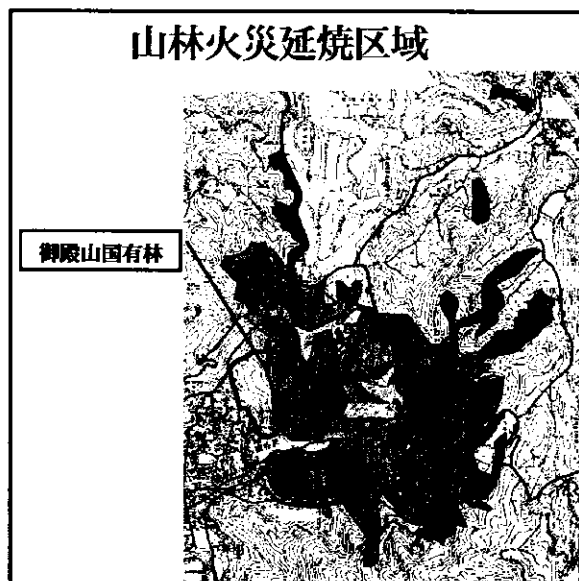
(左：写真①－被災区域の全体図)

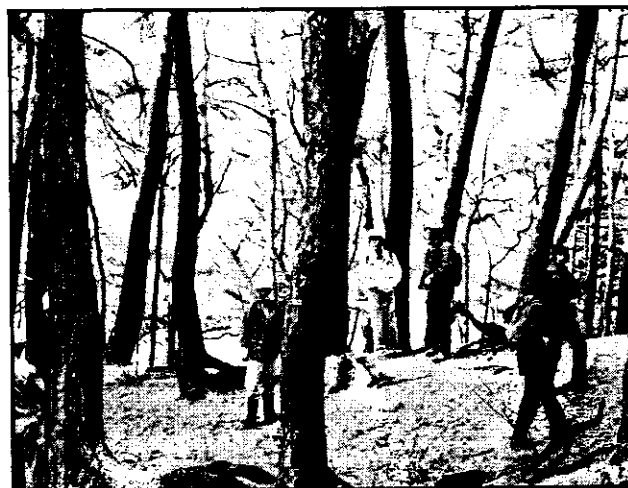
(右：写真④－民・国有林現地検討会から)

国有林においても復旧工事の早期着工を図るため、4月30日に民・国行政担当で現地検討会を行いました。ここでは、被害木の処理と搬出方法について意見交換が行われ、枯損と確認できないものは保残したらどうか、住宅街は道路が狭く、材の搬出はできないのではないかと、跡地の更新をどのようにするか、残したマツが衰弱することによりマツクイムシやツチクラゲの侵入が予想される等の対策が検討されました。

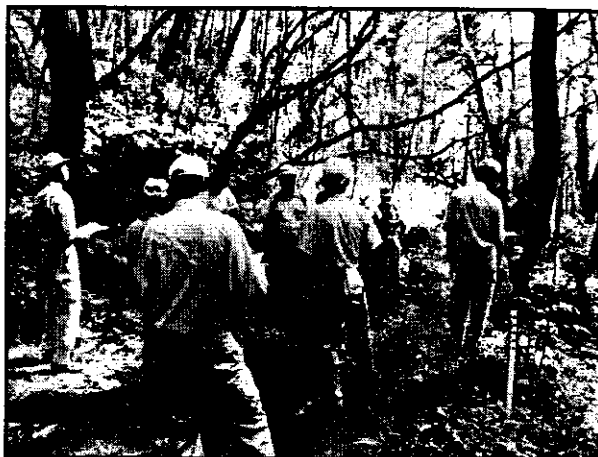
(写真⑤—林政協議会から)

このような地元の動向とも関連して、8月29日には民有林・国有林で意志統一を図るため、林政協議会中部山岳部会で現地検討会を行いました。ここでは旺盛な繁茂をほこるニセアカシアの対策が検討されました(写真⑤)。ニセアカシアは(写真⑥)根粒菌の作用により空気中の窒素を固定し土壌改良には有効な樹種ですが、植栽木への被圧、生長後の根倒れによる土砂崩壊を起こす危険性があります。

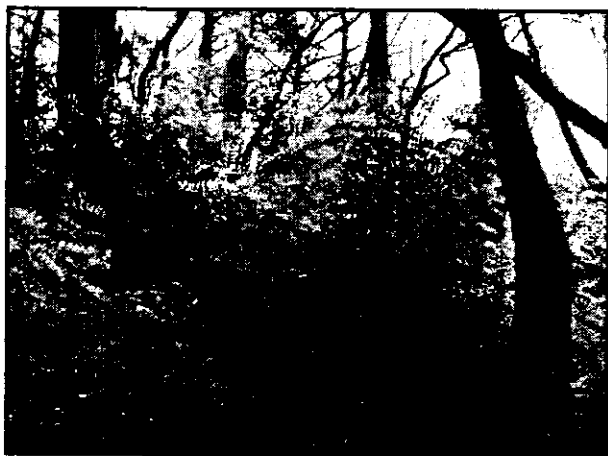
(写真⑥—ニセアカシアの萌芽)

繁殖力の強いニセアカシアの処理については、当面刈払いにより生長を抑制することとし、今後はボランティア等の参加も検討しています。
