山腹工におけるニホンジカ食害対策について

南信森林管理署 小渋川治山事業所 ○中屋 忍
はやし まさゆきの
林 正裕

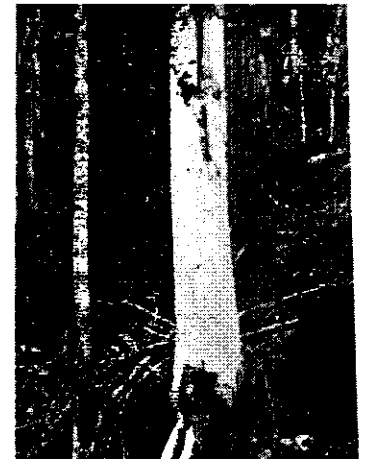
写真 1

その後シカの個体数が増加し平成 5 年頃から被害が顕著になり、天然林・人工林を問わず、下層植生、稚樹、幼樹の新芽、成木の樹皮にまでが食害の対象となっています。(写真 1)

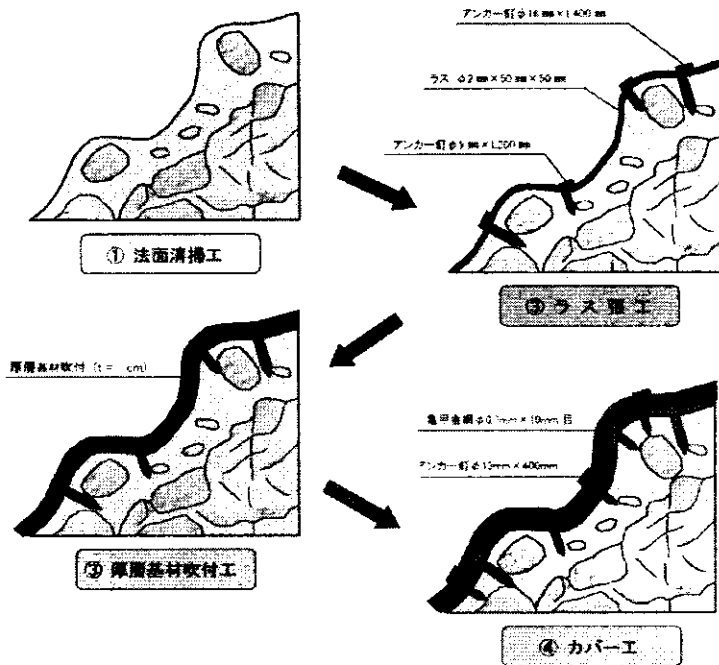
図 1

対策工法の施工フローを簡単な図にしてみました。(図 1)

- ① 法面清掃工を行い斜面にある浮石等を除去します。
- ② ラス張工を行い厚層基材固定のためのコアを作ります。
- ③ 厚層基材を吹付けます。
※ここまでの通常の厚層基材吹付工は終了します。
- ④ 最後に亀甲金網でカバーをする。
これで対策工法は完成になります。

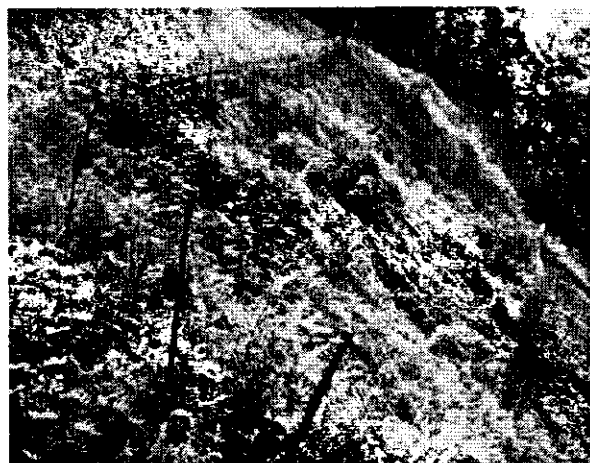
シカ柵設置箇所では鹿が侵入していないため植生は良好に生長しているのがわかります。

写真9 シカ柵設置箇所
