南木曾治山事業計画「南木曾治山プラン」とその後の経過

木曾森林管理署 南木曾支署
治山課 治山課長 ○永井 壯茂
治山第二係長 武田 康

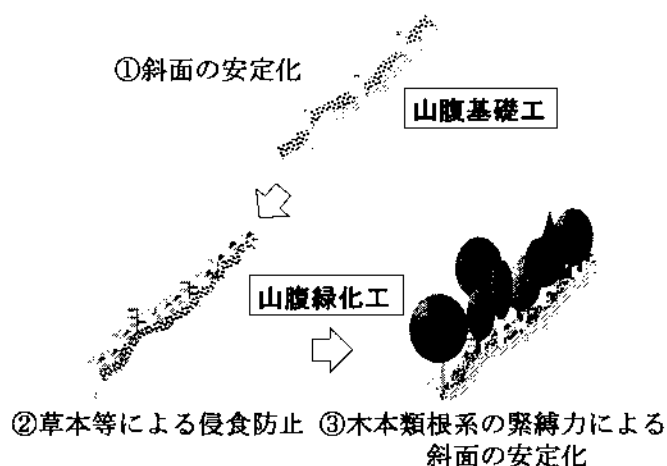
図-4 南木曾山腹方式

南木曾山腹方式は図-4 のように裸地斜面において、まず緑化のための基礎となる土留工などの骨工を施工し、これを基礎として、草本類の導入により侵食を防止し、その後植栽等によって木本類によって斜面の安定化を図る。すなわち山腹基礎工の施工後、山腹緑化工の施工という過程を経る。現在においても、これはまさに山腹工のセオリーであるが、当時においては、この方式が確立されつつあった時期だったと言える。

山腹基礎工については、主に練ブロック土留工をはじめ、PNC板土留工、そして粗朶積土留工などが計画された。また山腹緑化工については、特に基礎工となる土留工と土留工との間の斜面に造る階段工が重要な位置づけであり、植生の基盤としての働きをもたせた。主に当時は、階段工と共に粗朶筋工、丸太柵工、石筋工などが多く用いられた。

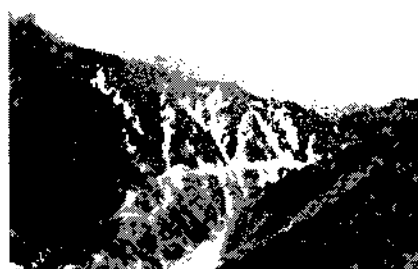
写真-2 上山沢流域における崩壊地復旧状況

間に粗朶筋工、のり面にはワラ伏工を施工した。粗朶筋工間の間隔が比較的狭いことがわかる（写真-1）。上山沢地区の、昭和45年と現在の状況とを比較すると、施工前において白く見えていた崩壊地が復旧している状況

がよくわかる。このように南木曾方式の山腹工事を着実に実施した結果、森林化を良好に図ることができた（写真-2）。

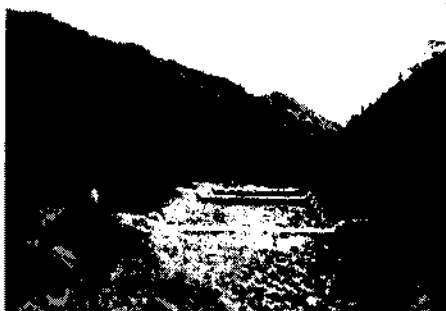
写真-8 額付低ダム群施工箇所における溪畔林の侵入状況

低ダム群の上流からみると、良好に周辺からの植生が侵入してきているのがわかる。施工してから25年経過するが、低ダム群工法によって荒廃地は良好に復旧することができた(写真-8)。
