流木等を利用した吹付工の一考察

南信森林管理署 治山課長 ○澤口 葛夫
治山第三係長 原 浩美

流木対策としてスリットダムを設置していますが、施設管理上、堆積した流木の除去が必要となります。取り除いた流木の多くは産業廃棄物として処理しているのが現状ですが、この流木を有効活用出来ないかと考え、流木を堆肥化し、山腹工事の吹付基材として活用しました。

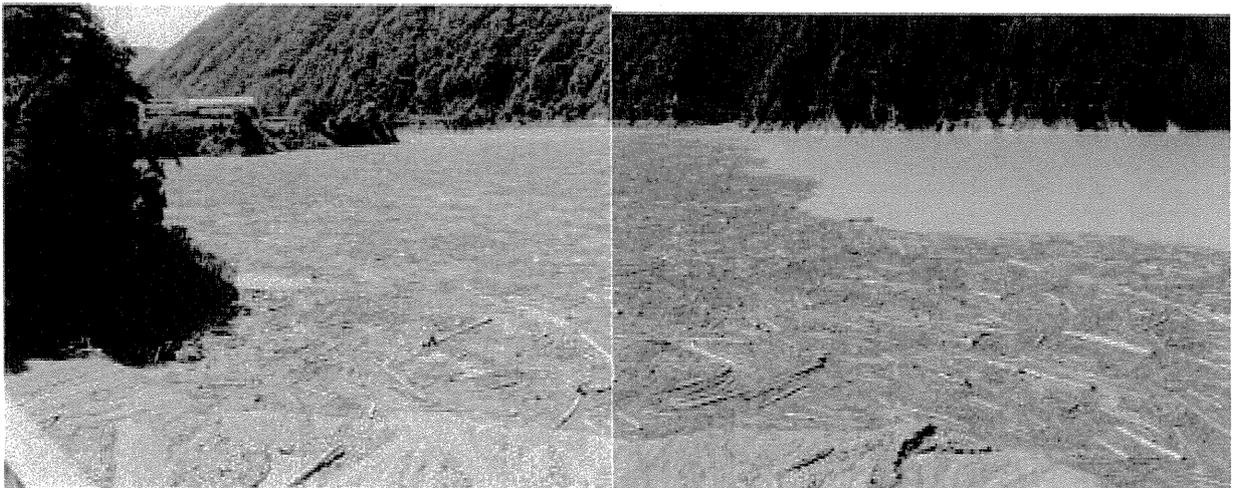
写真-1 昭和57年8月の台風第10号により、大量の流木が美和ダムに流出した状況

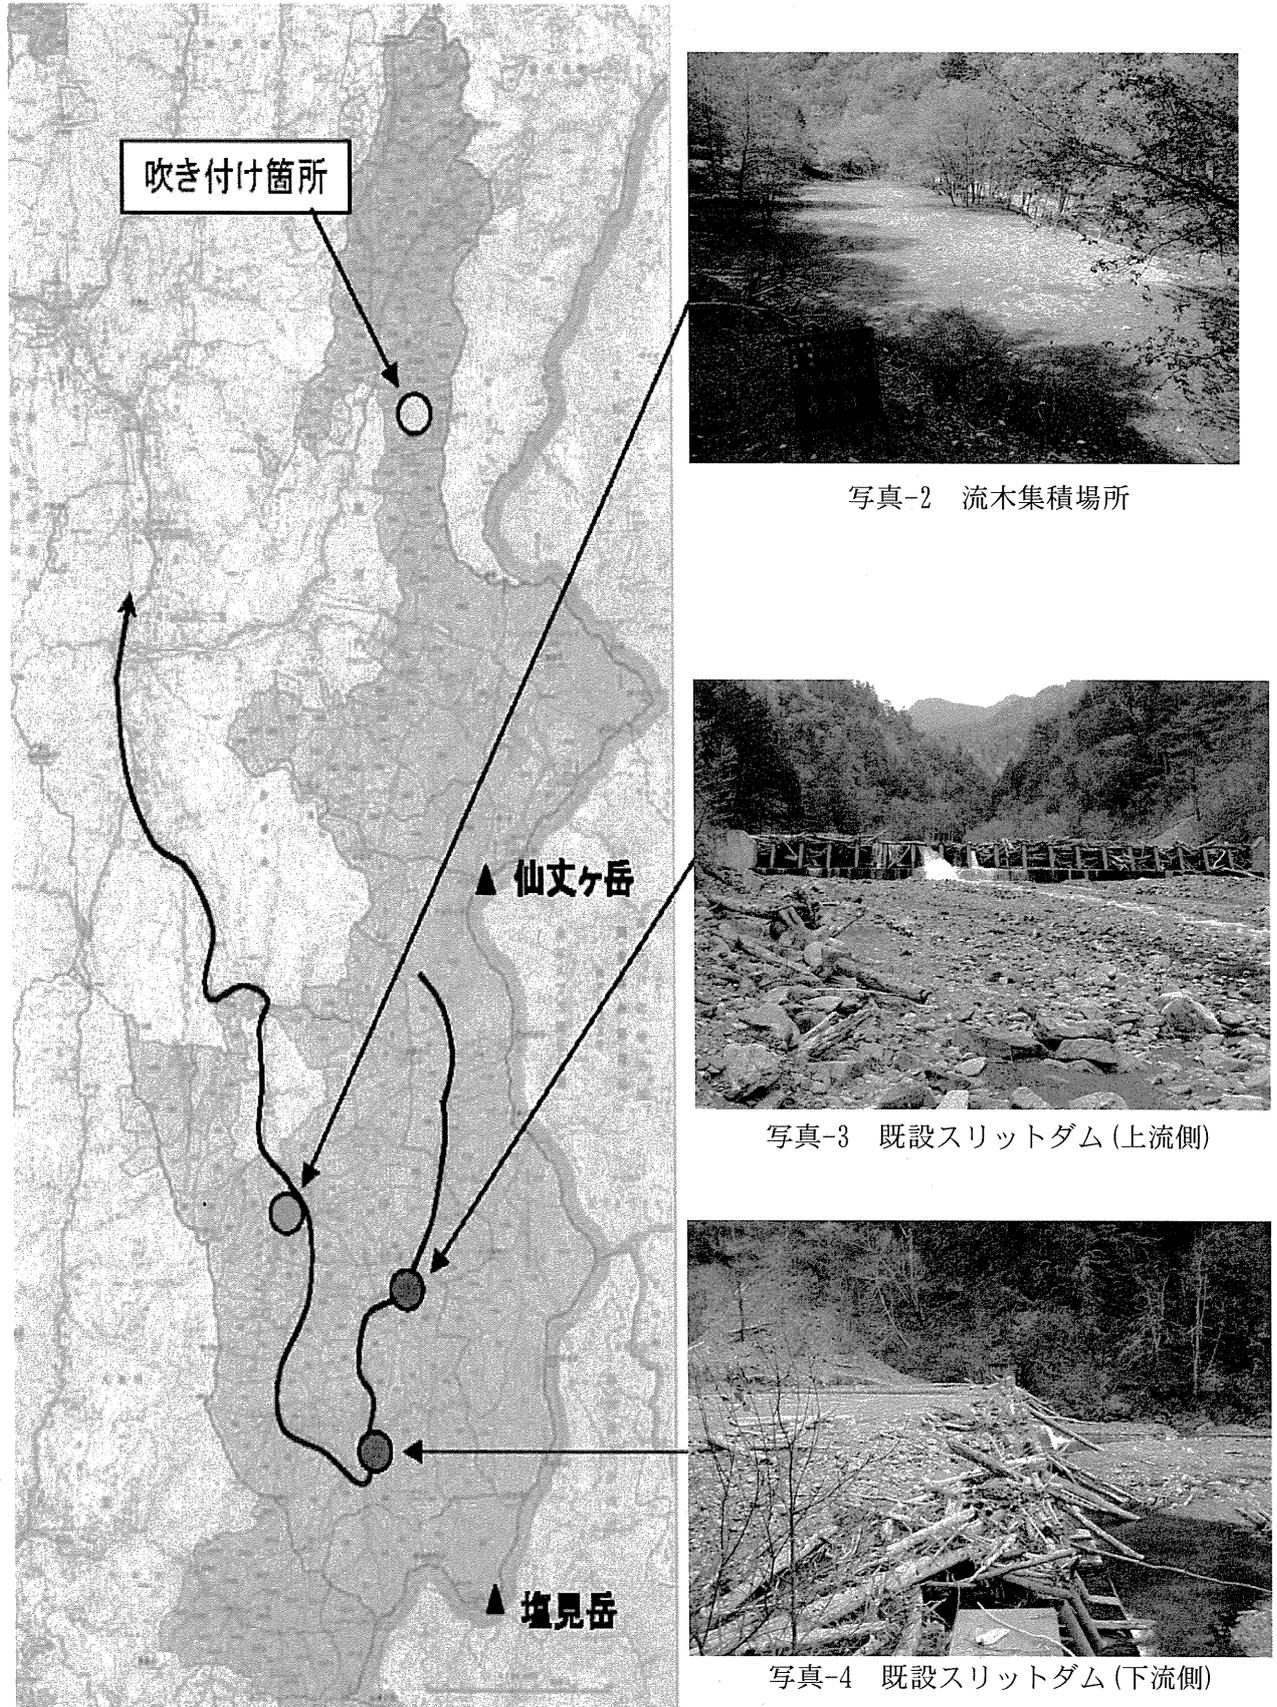
図-2 スリットダム・流木集積箇所・吹き付け箇所位置図

流木収去～吹き付けまでの実行について説明しますが、位置関係を示しますと、流木集積及び植生

基材作成箇所が下図写真-2の箇所、吹付工実施箇所が下図に示す箇所です。

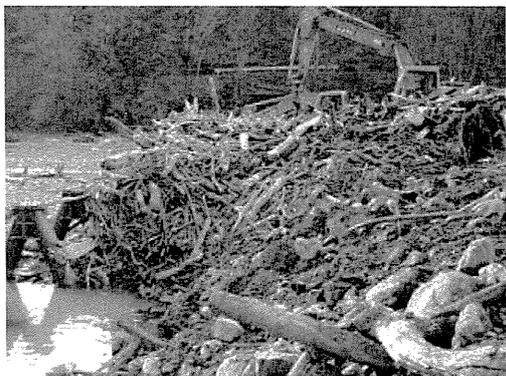
まず、平成19年12月にスリットダムで捕捉した流木をグラップル等で取り除きました。取り除いた流木はダンプトラックへ積み河川への影響の無い箇所へ仮置きしました。

写真-5 流木取り除き

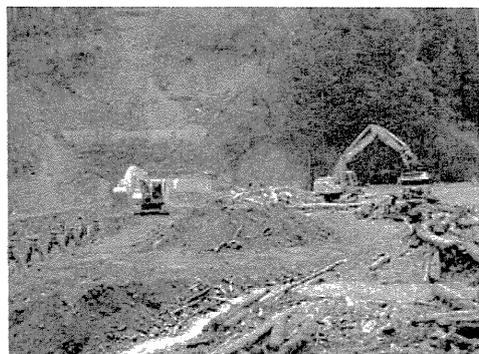
写真-6 流木積み込み

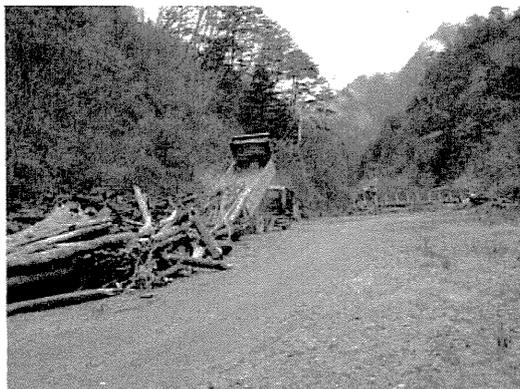
写真-7 流木仮置き

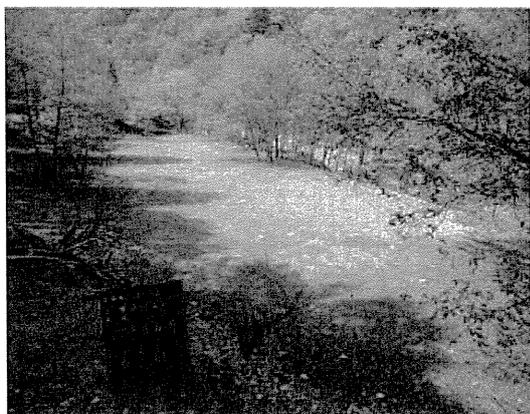
写真-8 流木集積前

2箇所からの大量の流木をストックすることや、破碎作業に必要な機材設置エリアと作業ヤードの確保、そして安全作業の観点から比較的平坦な場所を選定しました。

仮置きした流木は、平成20年5月～6月に植生基材作成箇所へ運搬し集積しました。

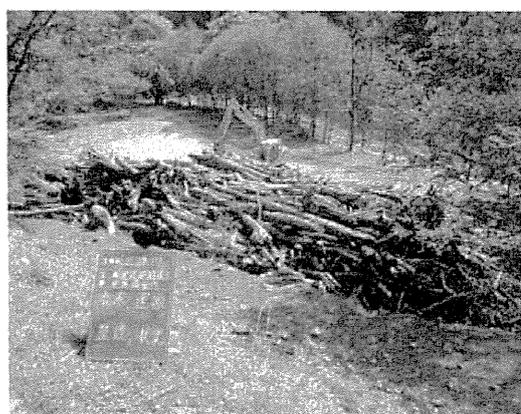
写真-9 流木集積後

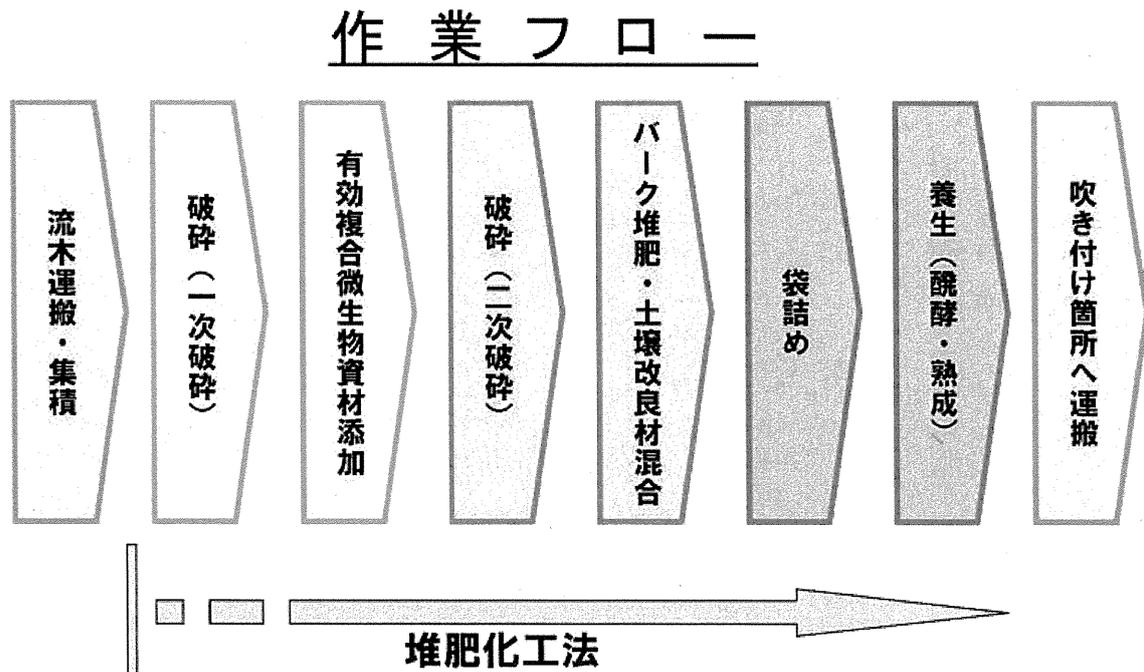
図-3 作業工程

植生基材の作成工程(作業工程)は下図のとおりです。

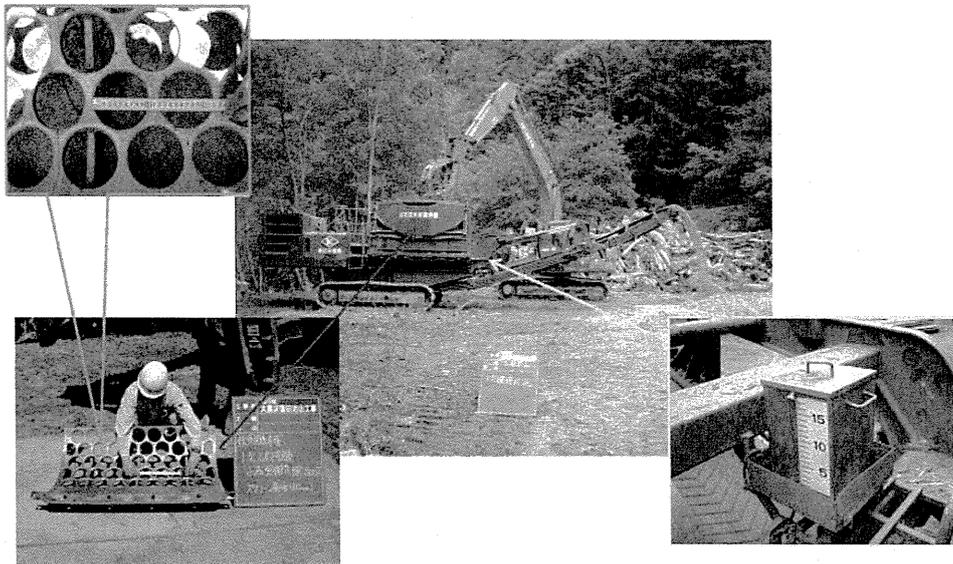
はじめに集積した流木を破碎機にかけて一次破碎します。グラップルで破碎機に流木を投入し100mm以下に破碎します。そして、破碎機チップ引出コンベアー上部より、有効複合微生物資材を100m³に20%の割合で添加します。この微生物群は樹木の腐食防止成分であるセルロースやヘミセルロース、リグニンなどを分解し、堆肥化を促進します。

写真-10 一次破碎実行中

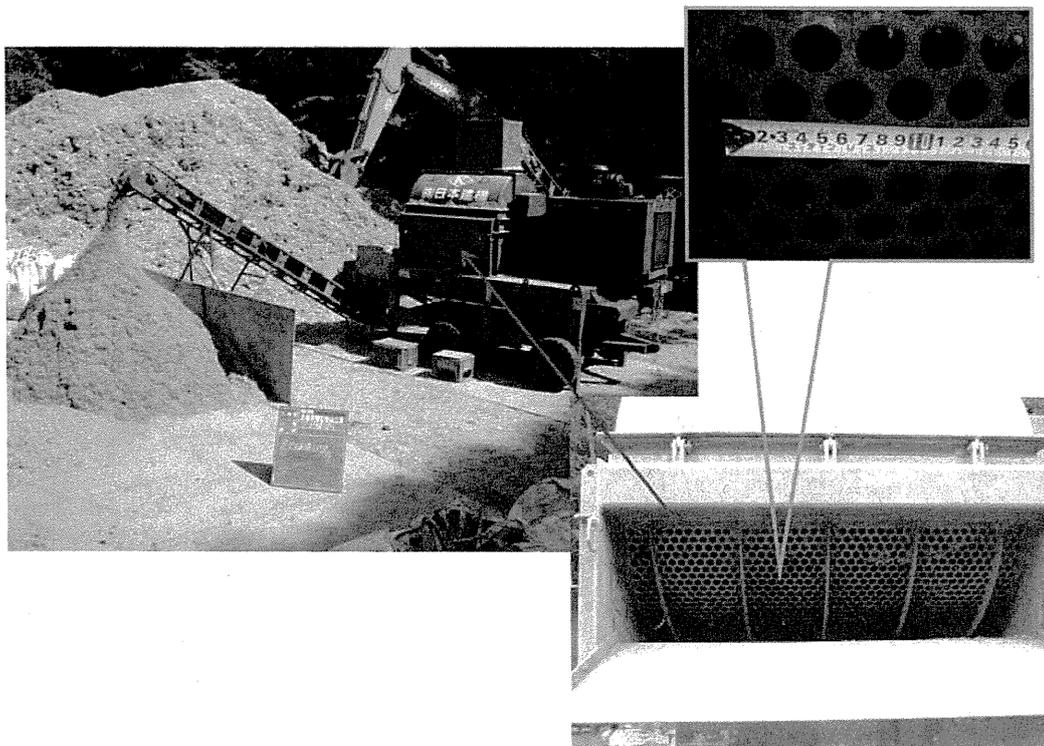
更にチップを細かくするため25mm以下になるよう二次破碎します。

写真-11 二次破碎実行中

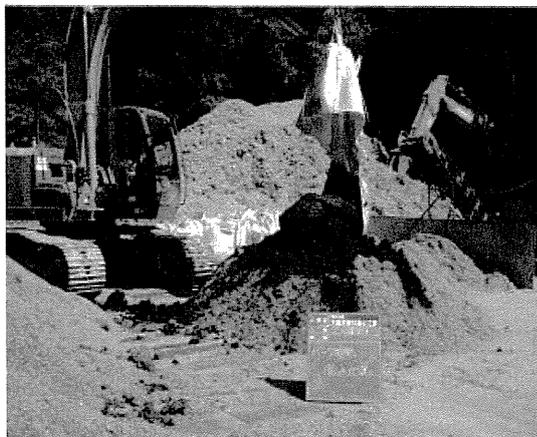
微生物群を急激に増殖させる環境を整えて、その活動を活発化させるため、二次破碎したチップに特殊バーク堆肥や土壌改良材（鶏糞）を混合し混合機へ投入後更に攪拌します。ベルトコンベアにより大型土のう袋へ投入し袋詰めにします。ひと袋は1.0m³となります。

写真-12 特殊バーク堆肥混入

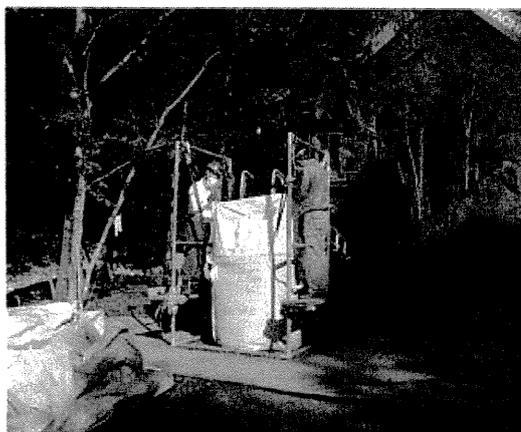
写真-13 ベルトコンベアにより袋詰め

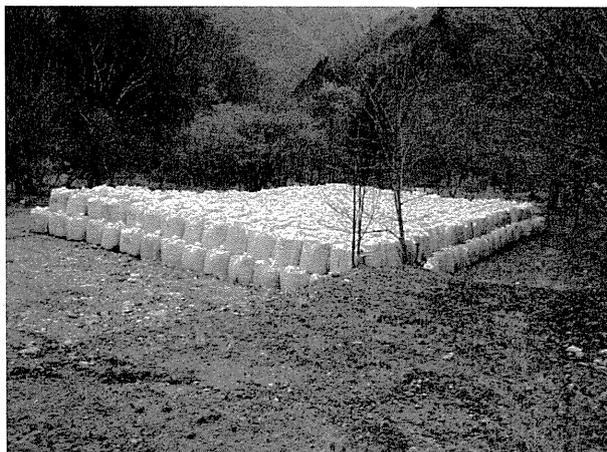
大型土のう袋へ袋詰め後、シート養生を行い約3ヶ月以内で堆肥化され、必要量を工事箇所へ運搬します。

写真-14 大型土のう袋積み上げ

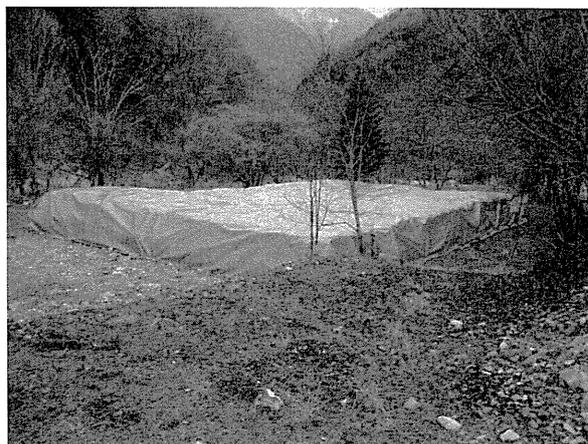
写真-15 養生

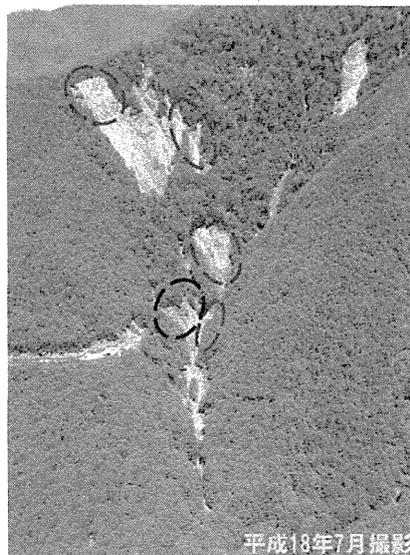
施工箇所は大規模な崩壊地で標高1,600mに位置し、地質的にはチャートを主体とし、砂岩、粘板岩、石灰岩などで、その内部には緑色岩を挟んでいます。また、破碎作用を受けた急峻かつ大規模な崖がいたるところで形成されています。

写真-16 施工前全景

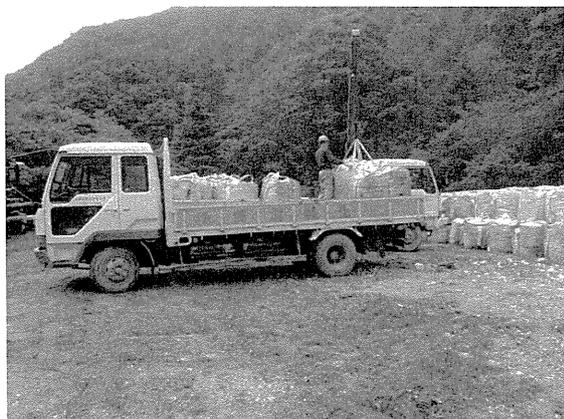
作成した植生基材はトラックにより工事箇所へ運搬し、吹き付け機械に投入します。吹付機は通常吹き付け工事に利用しているマルチ吹付機(湿式0.8m³～1.2m³/h)を採用しました。

写真-17 基材積み込み

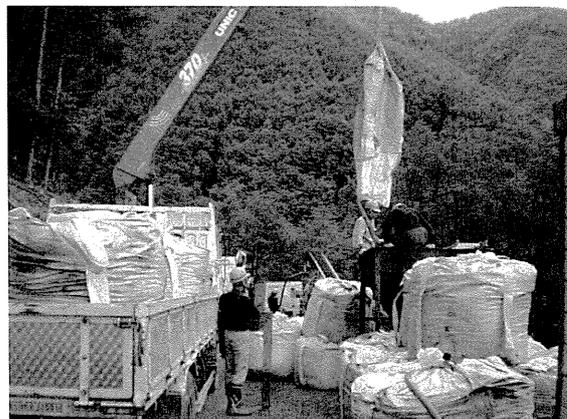
写真-18 基材投入

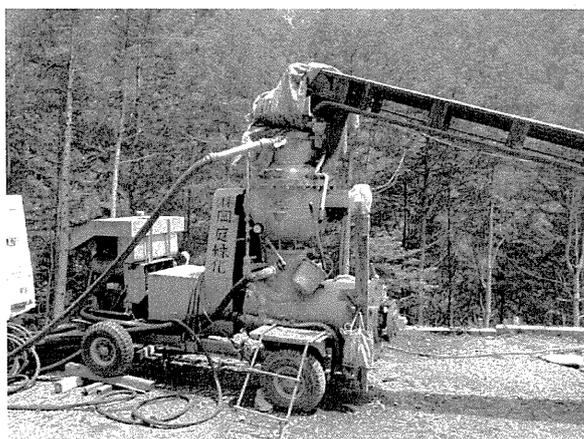
写真-19 吹付機械

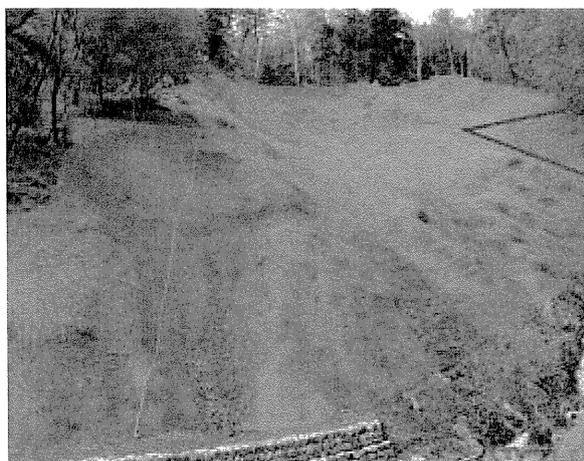
吹き付け完了後3ヶ月経過した状況で、比較的良好に生育しています。

また、南信署管内ではニホンジカの食害が深刻で有るため、食害を防ぐ対策として、吹き付け後の表面には更に網を伏せています。左下写真内で少し白く見えるのがその網です。

写真-20 吹付工完了

写真-21 吹付箇所拡大

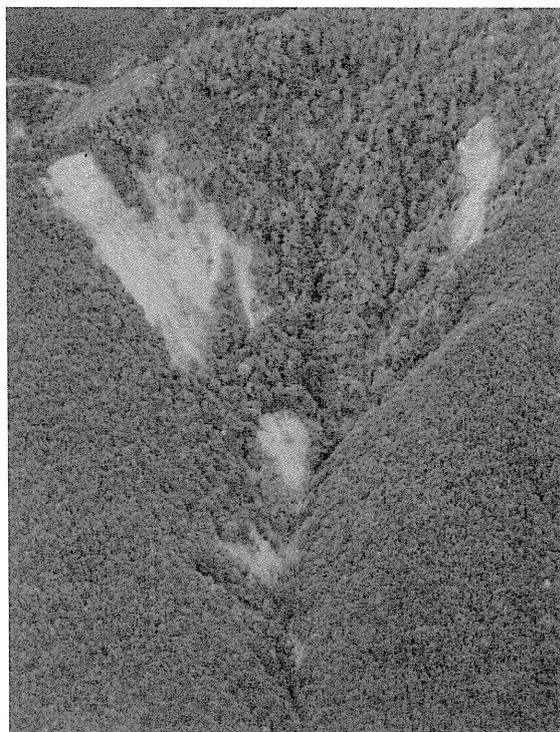
下の写真は治山事業着手前と昨年撮影した施工箇所全景です。

写真-22 事業着手前全景

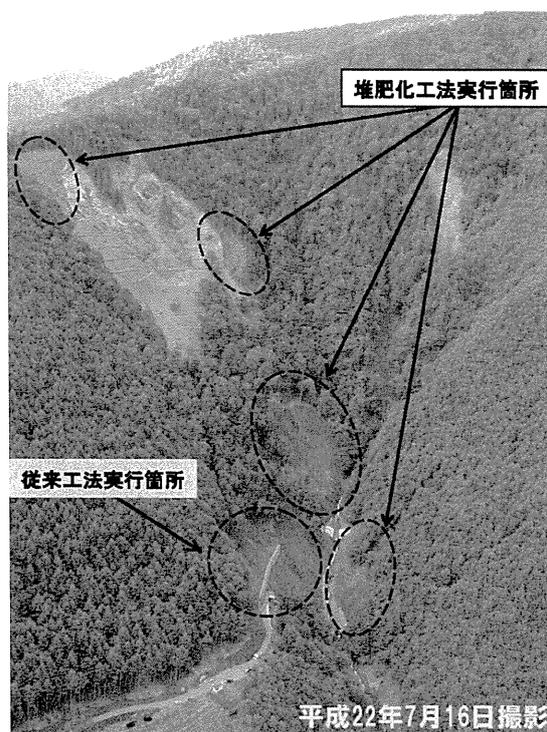
従来工法による吹き付けは施工後約2年経過し、堆肥化工法による吹き付けは施工後約1年経過した状況です。

写真-23 施工後全景
