北アルプス最奥地 雲ノ平植生復元活動の紹介 — 大学・山小屋との新たな協力体制 —

富山森林管理署 業務課 森林ふれあい係 ○ 桑原 優太
東京農業大学 地域環境科学部 造園科学科 助教 ○ 下嶋 聖

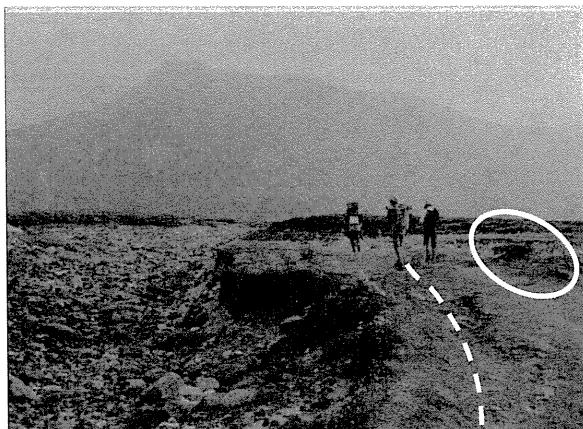
写真1 1969年頃の日本庭園
(伊藤正一氏提供)

写真1は、登山道（点線）と植生帯（白枠）との段差が少ない。

昭和40年代から登山者が増加したことにより、幕営や休憩による植生の踏み荒しや雨水等による洗掘が重なり、植生が荒廃してしまいました(写真1、2)。

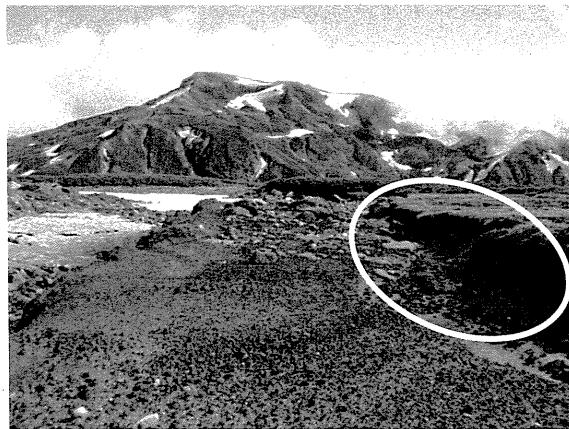
写真2 2009年の日本庭園

写真2は、登山道と植生帯で段差（崖）が生じている。

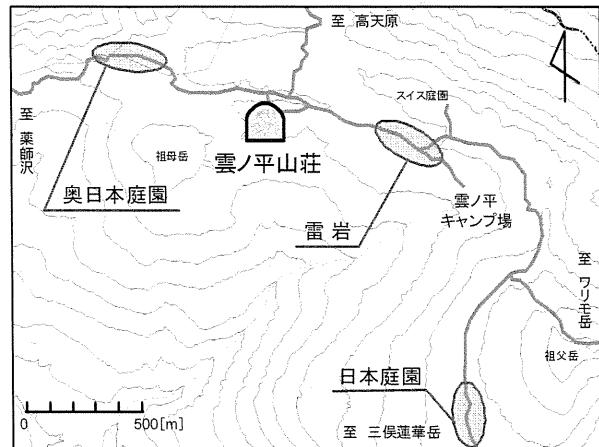
図4 実施箇所位置図

植生復元活動の実施箇所は、薬師沢から三俣蓮華岳に至る登山道沿いで、荒廃が顕著で景観上も目立つ日本庭園、雷岩及び奥日本庭園の3ヶ所約5,200m²で実施することとしました(図4)。

・日本庭園	1,725 m ²
・雷 岩	2,127 m ²
・奥日本庭園	1,393 m ²
計	5,245 m ²

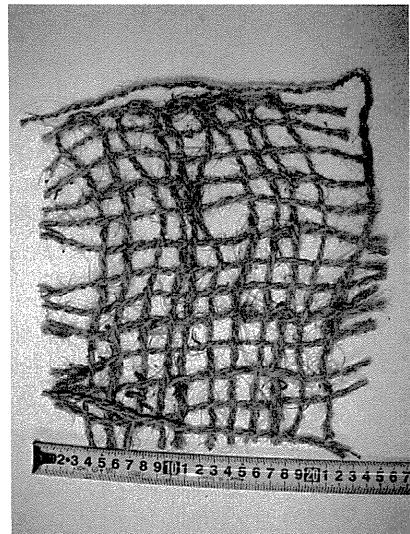
参考写真1 緑化ネット

当活動では、黄麻（ジュート）の纖維を撚ってネット状に編み込んだ緑化ネット（参考写真1）を用いました。特徴は保水効果が高く地表面の乾燥を防止し、光の適度な透過性があるため、植物の初期生長に有効です。材質は麻であるため、しなやかで施工性に優れ、保護色であることから景観的にも優れています。また、単価が安価であることも特徴の一つです。

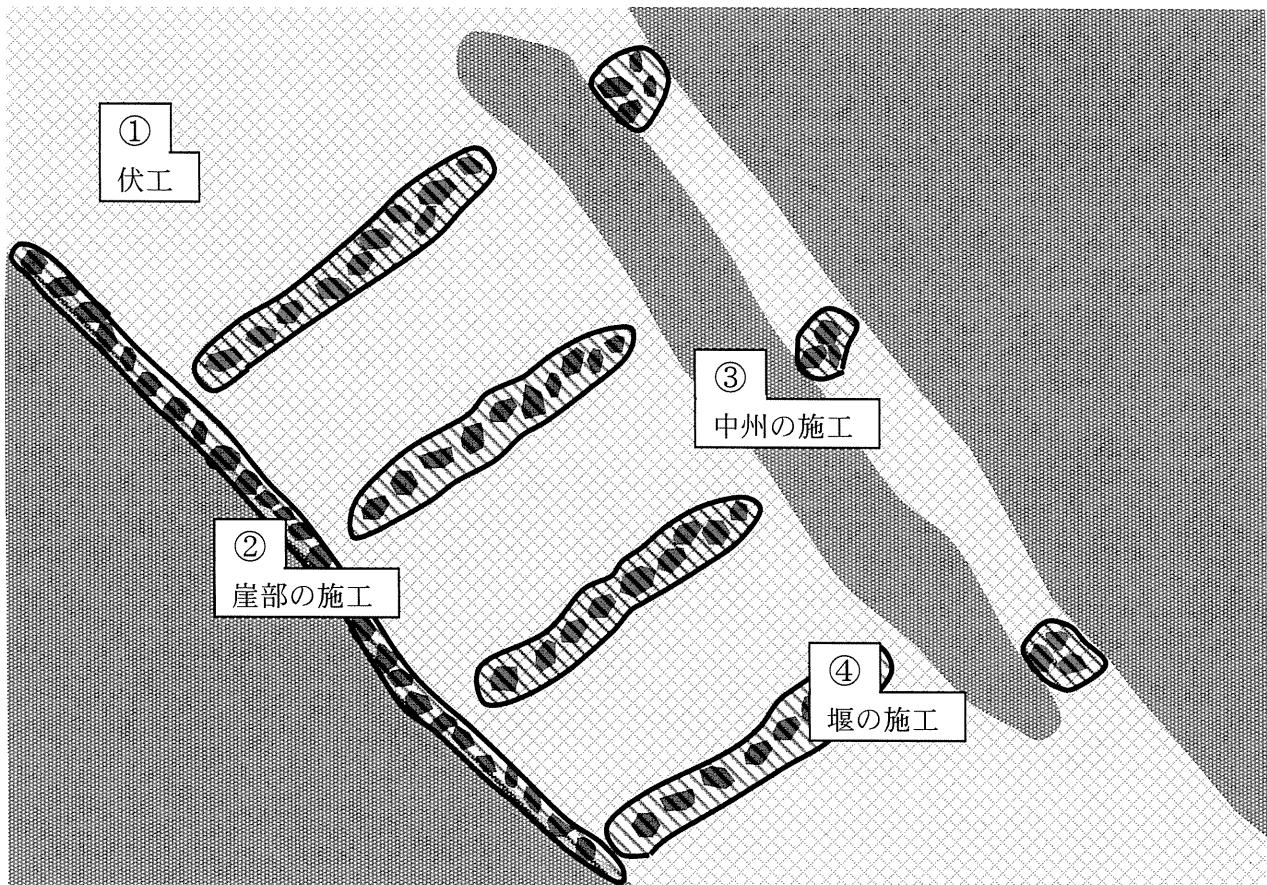
参考図 各施工方法を示した模式図

当活動における施工方法は緑化ネットによる伏工を基本とし、現場で地形・地質条件を考慮しながら崖部、中州、堰において筋工や転石（浮き石）による土留めを実施してきました（参考図、図5）。

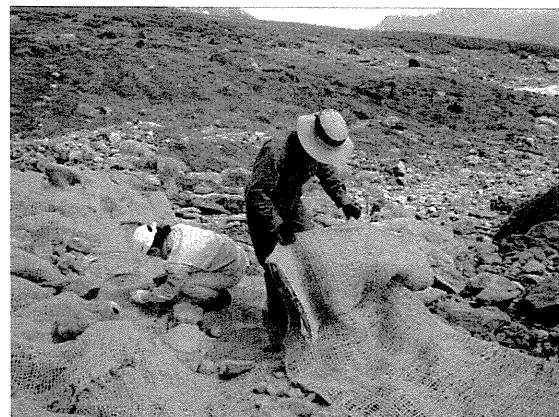
参考写真 2 伏工の実施

土壤の流出や乾燥を防止するために、植生復元工の中でもっとも多用する施工です（参考写真2）。

伏工はただ緑化ネットを敷くだけでなく、転石を一度退かし、伏工後に緑化ネット上の元の位置に戻しました。これにより、地形と緑化ネットを密着させることができました。

また、大学による他の植生復元活動の先行事例結果から、南向き・西向き斜面は乾燥や日照の関係で自然発芽しにくい斜面であることがわかつており、転石を戻し日陰を作るという造園的発想も取り入れました。

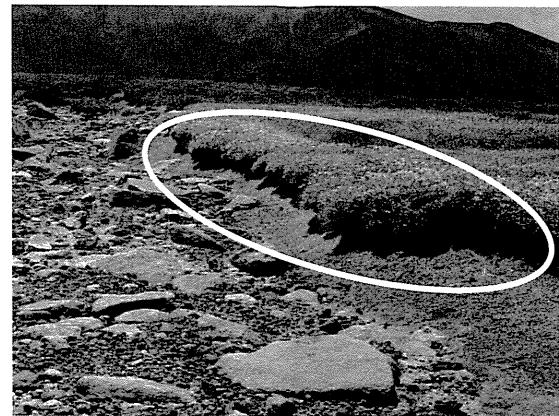
写真 3 崖部の様子

浸食の進行が著しいオーバーハングしている箇所を崖部（写真 3）と呼んでいます。

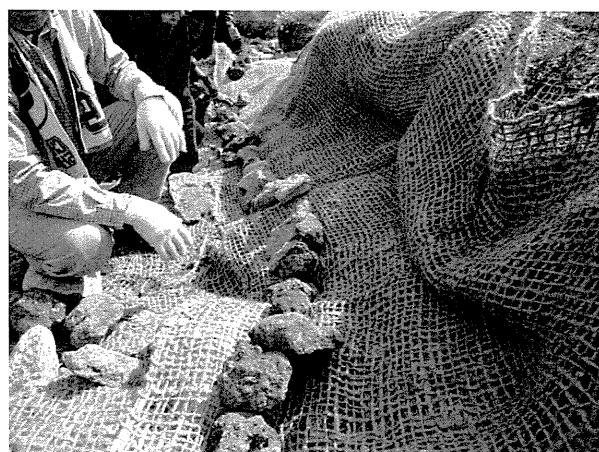
写真 4 ロールの作成

次に、緑化ネットの上に転石を一列に並べ（写真 4）、転石を巻き込むように蛇籠状にロールさせます。

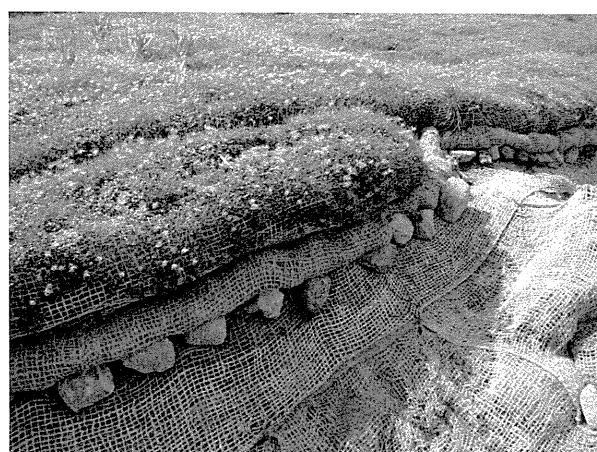
写真 5 崖部の施工 (ロールを転石で留める)

最後にロールを崖部に押さえ込み、ロールがずれないように転石で留めます（写真 5）。これにより、崖部の湾曲にも柔軟に対応ができ、植生と一緒に構造を作ることにより崩れにくい施工となっています。

ロールは冬を二回経過していますが、構造的にも壊れておらず、崖部の損傷も見られません。

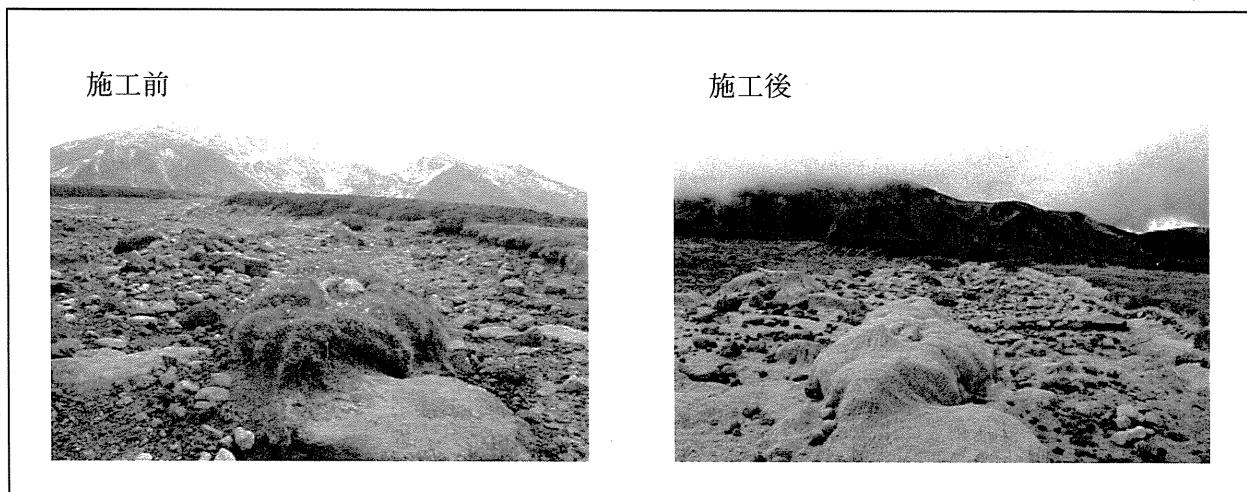
写真 6 中州の施工状況

現存植生から離れ小島になっている箇所を「中州」と呼んでいます。

伏工と同じように、緑化ネットで中州全体をオーバーラップすることで、土壌や孤立する現存植生の保護を図りました（写真 6）。

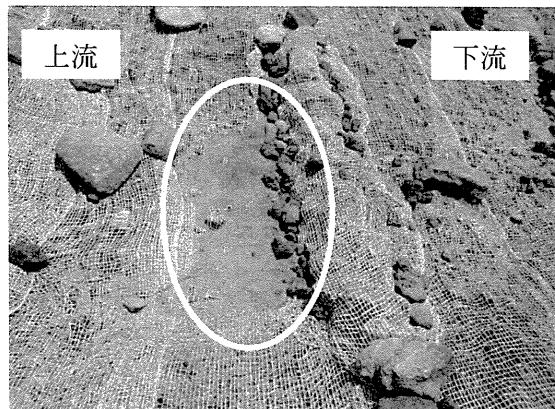
写真 7 堤の施工

主にみずみち上に土留めとして用いる施工です。みずみちの水勢を軽減し、土壌の流出防止を目的に実施しました。設置場所は現場において段差や土壌流出状況を確認した上で判断しました。

写真 7 は、堰設置一年後の写真です。堰により土壌が留まっていることがわかります。
