テトラポットによるえん堤の洗掘防止工の実行について

莊川営林署 杉之下 豊
松 村 則 昌

1 はじめに

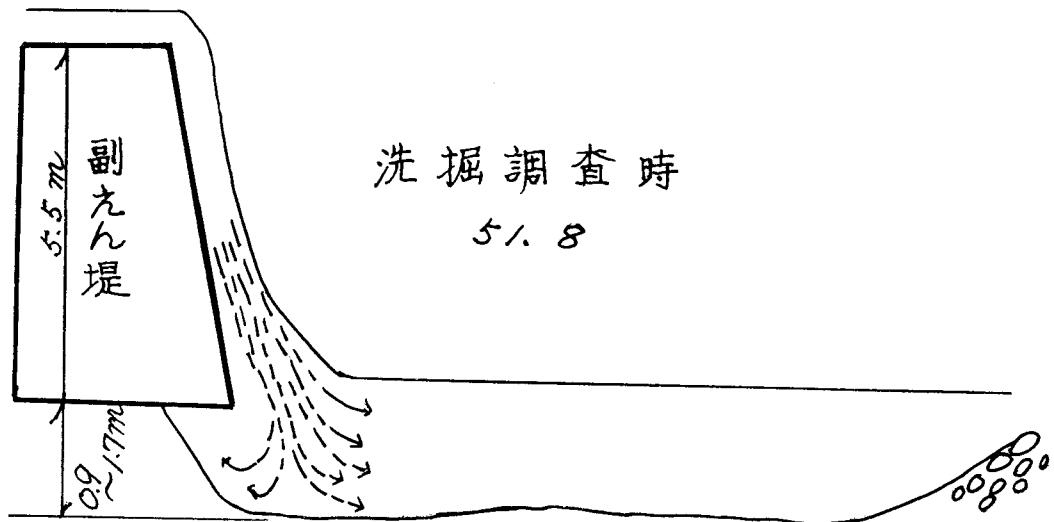
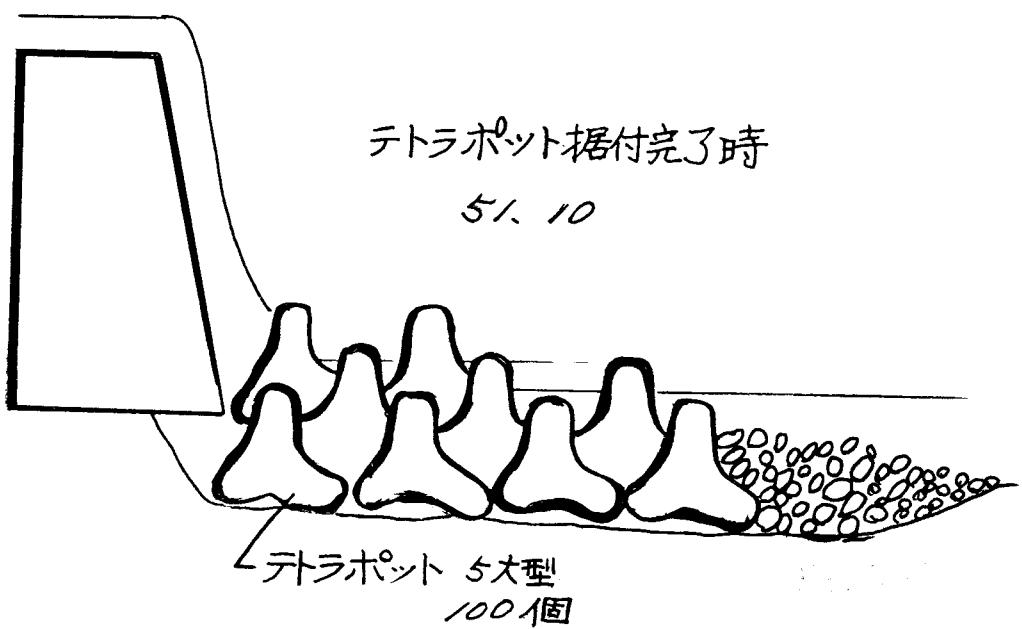
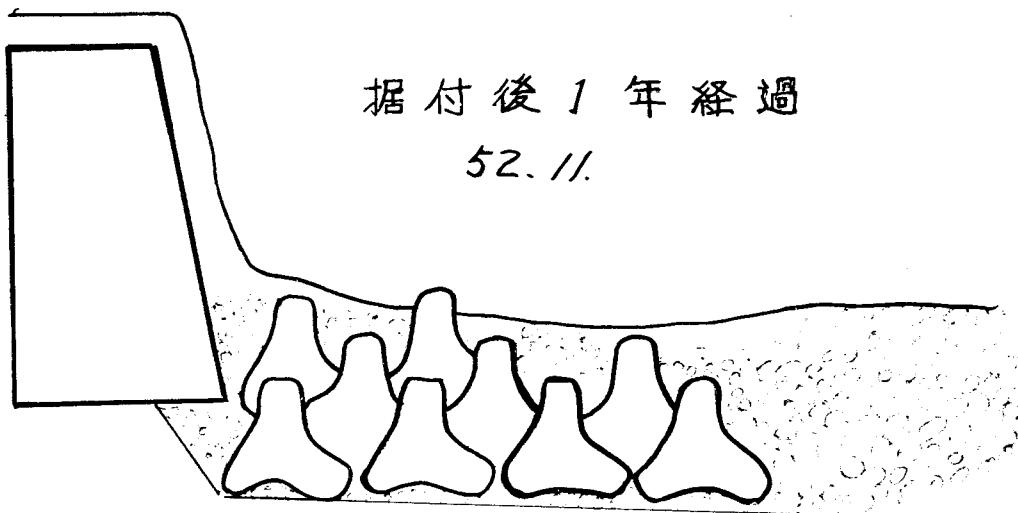
調査結果は別紙のとおりで、副えん堤、堤底から1.7～1.9mにわたり、竈ツボ状に洗掘されていることが確認された。この調査結果から、このまま放置すれば、洗掘が進み底抜けとなり、連鎖的に本えん堤上流に貯留している約60万m³の土砂を流下させることとなり、下流に多大の被害を与える恐れがある。

本えん堤の堆砂可能な上流ポケットは、幅約150m、延長約700m、と大きく、貯砂の過程において満砂までは上流から平常時、洪水時を通じて多量の水と細砂のみが流れ、放水路の延長も狭隘地のため狭く、越流水深が深く竈状に副えん堤を落下したため、発生したものと思われる。

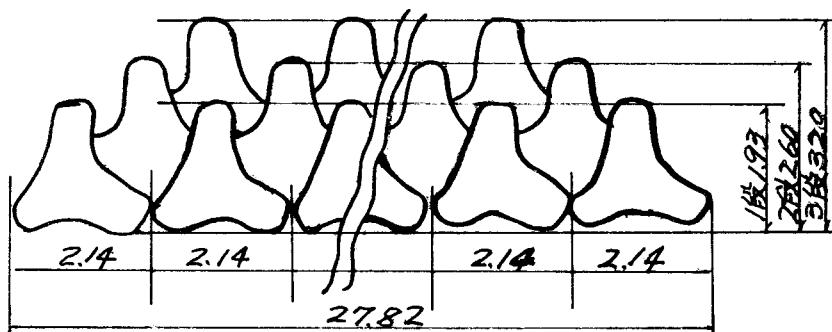
テトラポット配置図
正面図

副えん堤下流の流失せず残存する転石の大きさから判断して、テトラポットの大きさを 1.93 m 体積 2.0 m^3 、 5 t 型を使用した。

エ 積み方 亂積 1部3段積

テトラポット据付後1年経過した、52年11月には、テトラポットの空隙には上流からの石礫が充てんされ滝ツボは完全に埋まり、再び洗掘されることはないと思われる。
