山腹工事における土のう袋土留工の採用について

飯田・経営課 治山係 塩 沢 道 夫

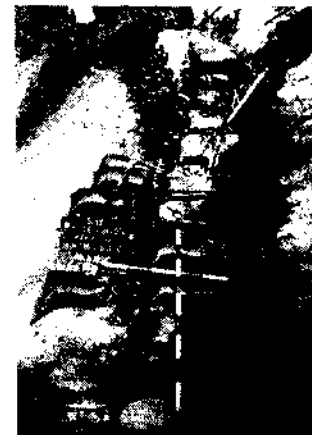
写-4

床掘土砂を利用するため端から積上げにかかり施行中のところ
