コーケンプロックによる水叩工 施工とその後の経過について

荘川営林署 橋元 義徳

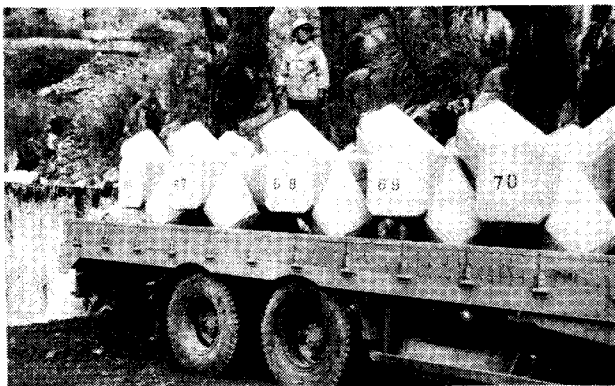
写真-3)
ブロック運搬

たのち、全部に一連番号を付して、12吨トラックによる運搬をし、現地では8吨吊クレーンにて設置した。

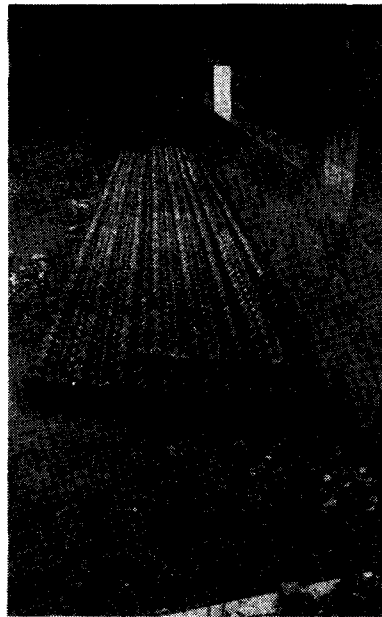
(写真-5)
第9号えん堤据付
完了(層積)

洗掘された5個のえん堤のうち、水量、施工性を考慮して、第9号えん堤は層積の小空隙配列、
その他のえん堤は乱積とした。

多少ずったり、基礎地盤の吸出しにより沈下したものがあるが、ほとんど原形のままである。それぞれの流下ブロックの距離は表-4に示す。

ブロックの流下は起きにくいですが、土砂の流下が少いと、基礎地盤の沈下が起きる。
