旧空石積補強工法の一考察

臼田・事業課土木係 渡 辺 良 一
油 井 袈 褌 男

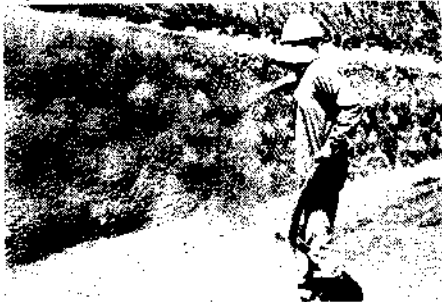
写-2

ケミコン吹付工（2回目）

- (1) 旧空石積についている苔や土砂、目地の草木やゴミを除去し、きれいに水洗清掃(法面清掃工)して、排水パイプを4 m²に1箇所当り施工する。
 - (2) ワイヤラス(菱形金網、#14×50%目)を張り、アンカーボルトで止める。(金網張り工)
 - (3) 1:6の貧配合モルタルを吹付機で空石積の裏込へ注入する。(モルタル注入工)
 - (4) 1回目ケミコンを石積表面へ吹き付ける。
 - (5) 2回目ケミコン吹付工(厚6 cm)を施工、養生して完了。
- #### 3 設計積算
- 経費の明細は、
- (1) ケミコン吹付工(法面清掃工、金網張り工、吹付工)
 - (2) モルタル注入工
- の2工種からなり、内容は、表-1のとおりである。
