「断線等施設事故防止」のための鋼索試験結果の一例

上松運輸・機工課 横田平好

要旨

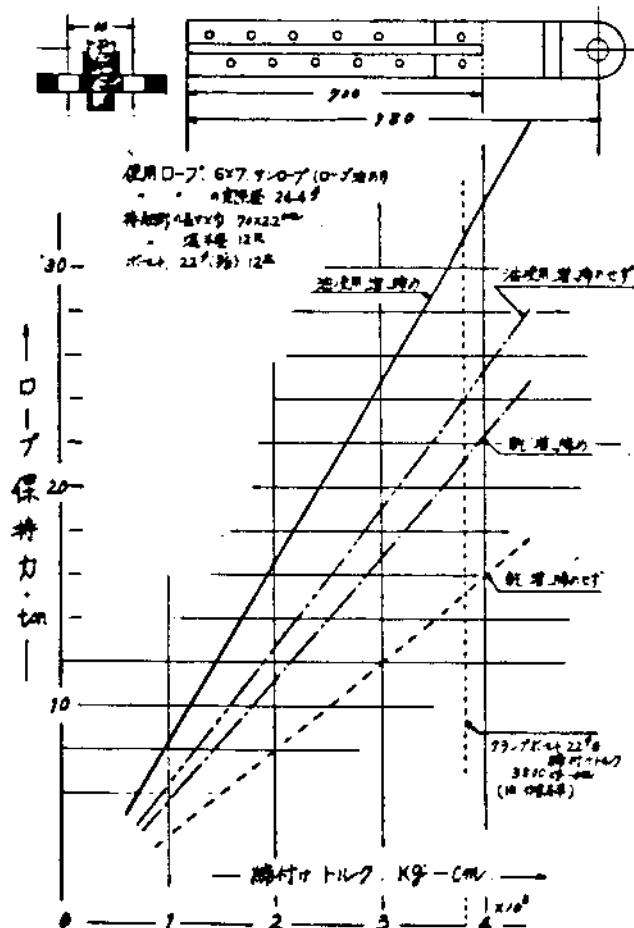
図-1 主索用クランプの保持力

この試験は図-1に示したロープ及びクランプを使用し、締付けトルク 3,800 kg·cm で次の4種類の比較を行ったものである。

1. 締付けボルトにまったく油気のないものをそのまま締付けた 15 t
2. 1の状態で増し締めを行った。 21 t
3. 締付けボルトに油をやった上で締付けた。 24 t
4. 3の状態で更に増し締めを行った。 32 t

以上のとおり、現行型クランプの保持力を最高に高めるためには、「締付けボルトに十分注意を行った上で締付け、なおかつ増し締めを行うこと。」を確実に行うことが必要である。

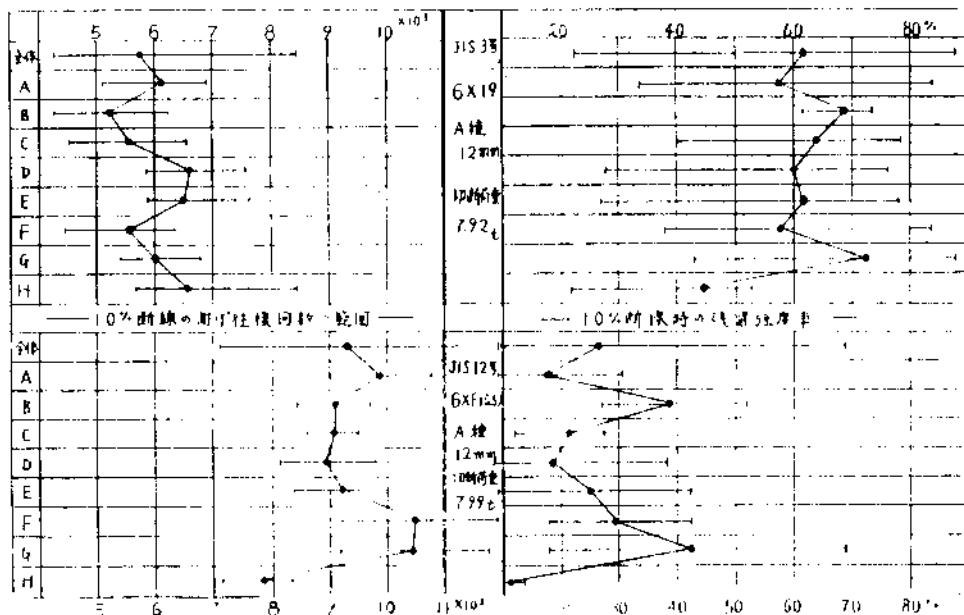
図-3 作業索の寿命比較表

- A……Hの符号はメーカー別、全体は総体平均を示したものである。
- 棒線は、1メーカー10本以上の試験を行った結果の最低～最高の範囲を示したものである。
- 黒点及び折線は平均点である。

10%断線にいたる搬器往復回数を比較すると、 6×19 型は5,000～6,500回の範囲で限界に達するが、フライヤー型は9,000～10,500回程度まで伸びている。しかし、残留強度を見ると 6×19 型では、まだ60%近い強度を残しているのに対し、フライヤー型は30%程度しか残っていない。

10%断線……それは労安則に定めたロープの使用限界であるから、廃棄するロープの残留強度がいくら高くても意味がないと云う見方をすれば、フライヤー型ロープの優位性は一応立証することができる。

しかし、10%断線に達したフライヤー型ロープの残留強度が「何故こんなに小さいのか？」そこに大きな疑問を抱かざるを得ない。我々には、何故か42.195 kmをひた走った、マラソンランナーのゴールの一瞬が目に浮んでならない。栄光のテープを切ってなお余力を残す者と、ゴールと同時に力尽きてしまう者の姿を、残留強度の比較にかいしま見るからである。そこで我々は、この疑問を解明すべくフライヤー型ロープの内部断線の実態に、さぐりを入れて見ることにした。

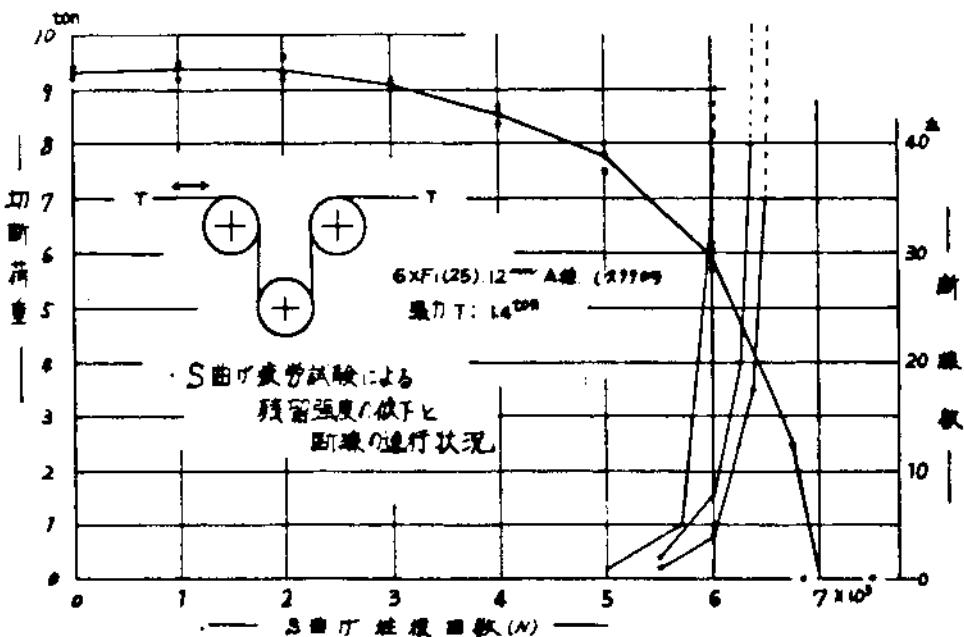
図 - 4

図-4は、フライヤー型ロープの搬器往復回数による残留強度の低下と、断線の進行状態の関連を表したものであるが、図-3の試験条件より張力を強めて行っているため、断線時期が早まっているので、承知の上見ていただきたい。この試験では、搬器往復回数が5,000～5,500回程度で初期断線が始まり、初期断線が始まると、加速度的に断線が進行していく様子と、それに伴なって強度が急激に低下する関連を顕著に現している。

1. 使用部分は、図-4にも見られるように機器の走行によって、燃りが均一に縮っている。
2. 未使用部分は、(1)の現象によるひずみから燃りが不均一になっている。従って、主索の強度を均一に保持し丈夫で長もちさせるためには、架線の都度天地返しを確実に実行することが絶対に必要である。
