カラマツ丸太を多用した西部地震災害地の 土砂流出防止工法について

王滝・経営課 原 文 夫
 治山係 野 田 富 次 伊 藤 国 男
 小 林 栄 一 開 藤 直 樹
 古 谷 治 久

西部地震災害地の膨大な不安定土砂の流出を防止するため、カラマツ丸太による床固工等を、現地に最も適した工種工法として採用し実行した。丸太工作物は軟弱地盤、排水性、現地加工等に優れた利点を示し、復旧工事が順調に進み、短期間に約70haの広大な荒廃斜面を安定させることができた。

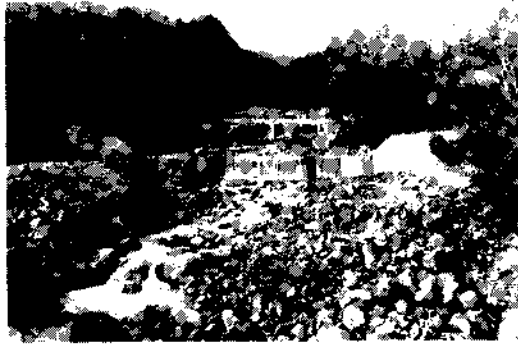
(写真-1) 災害前の濁川既設低ダム群と安定した河道

地震前の濁川は溪床勾配約5%で約50mの流路を除いて、ヒノキ、カラマツの人工林と、木曾ヒノキ、サワラ、コメツガ、ウダイカンバ等の天然林からなる森林であった。ここには昭和54年10月28日の御岳山有史以来の噴火以後、7基の治山ダムが設置され安定した溪間を形成していた。(写真-1)ここに地震に伴う土石流によって平均勾配8%、平均巾200m、長さ2,500m、堆積の厚さ平均10mで堆積土量約500万 m^3 と推算されている。(写真-2)

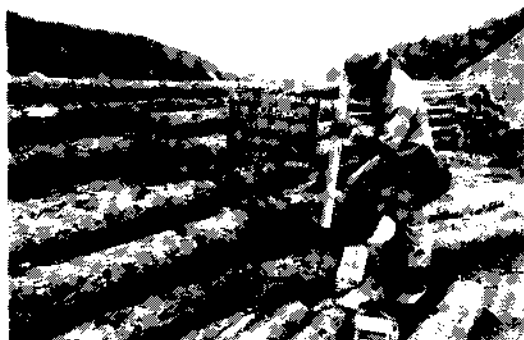
(写真-9) カラマツ間伐材 (国有林材)
の現場搬入状況

カラマツ丸太をスムーズに工事現場に供給するため、各業者の工程表に基づく月別使用量の計画表を提出させて調整し国有林材の活用を図ったが、丸太使用量3,500 m^3 のうち国有林材の供給は、約40%の1,300 m^3 であり、他は県下各地の民有林材を使用した。(写真-9)
