# 長野県西部地震における林道復旧工法

上松運輸・事業課工事係 石田増男  
百瀬勇雄

## 要旨

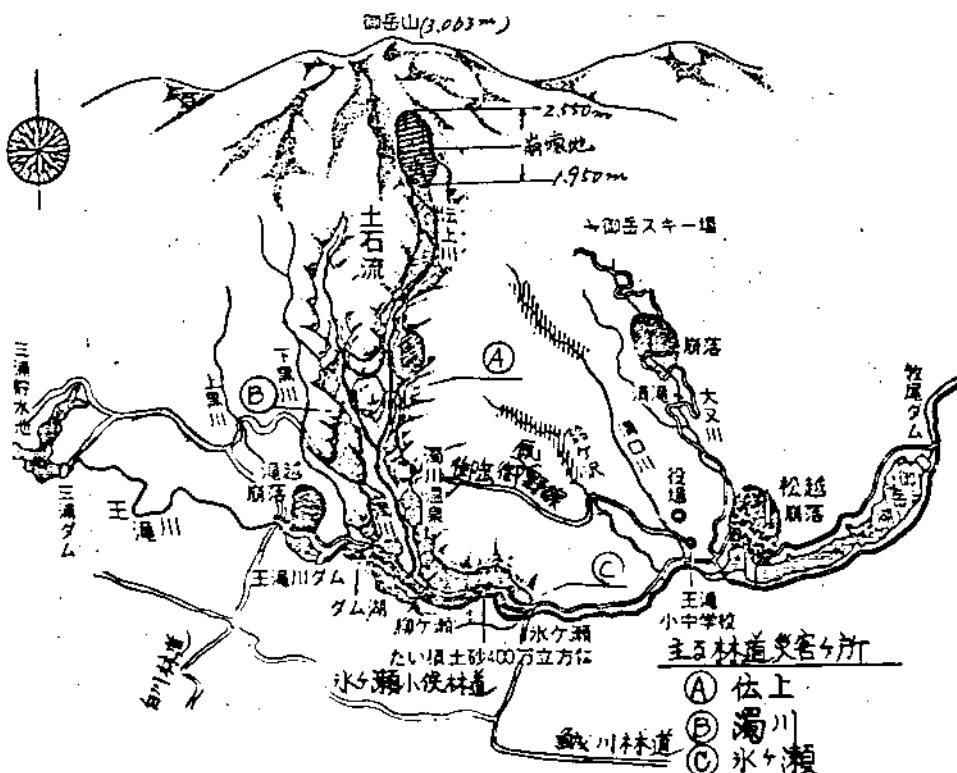
図-2 地震災害概念図

王滝村内では大規模な斜面崩壊とそれに伴う土石流・土砂崩れによって、死者・行方不明者の発生、家屋の全壊・流失、道路の寸断等、全域に被害が及び被害総額は約417億円を超した。又国有林野内では総額約190億円の被害を受けたが、このうち林道では56路線248km（王滝署管内全線）の大部分に及ぶ土石の崩落・路面の決壊・地割れが発生した。そしてさらに御岳山上部（崩壊原頭部標高2,550m～1,950m）からの大土石流（3,600万m<sup>3</sup>）によって永久橋（7橋）流出、路体流失（5.5km）の被害をうけた。

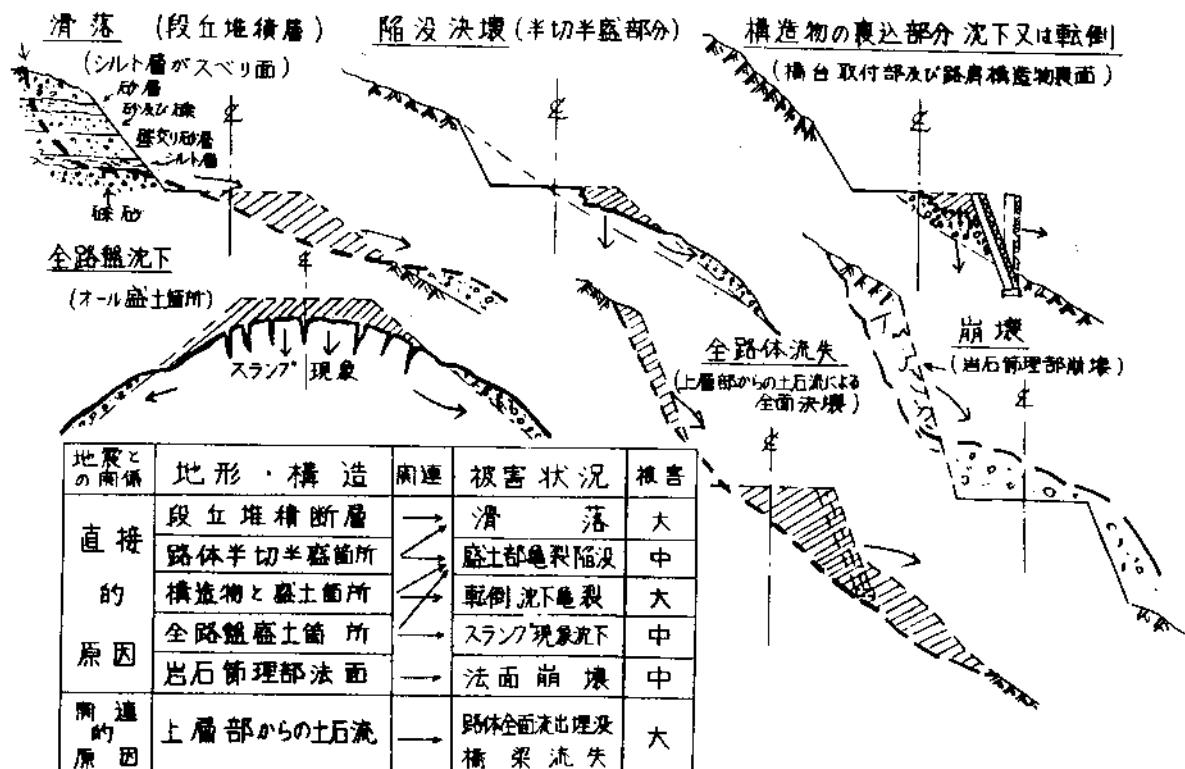
図-3 被害の特徴

林道被害の特徴としては、この御岳山頂に近い南斜面で発生した大規模崩壊が、土石流となってその下流約4.5km離れた御岳御輶野林道の伝上、濁川地区、及び12km離れた氷ヶ瀬地区に流下し、路体と構造物を総て流出させたこと、及びその他の林道では路肩の決壊・亀裂（縦断方向）・陥没・路面崩壊・構造物の転倒・亀裂・裏込沈下等がみられたことである。（写-1）。また地形及び林道構造と

被害の特徴は、図-3のとおりである。

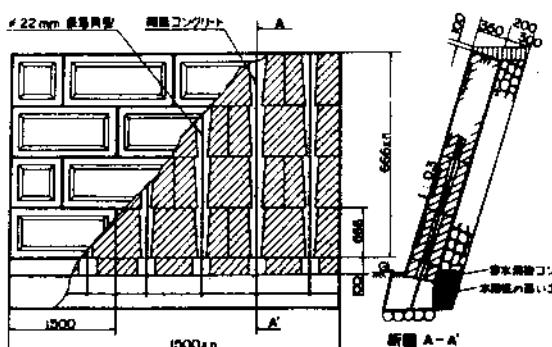
図-4 大型ブロック積工

図-4のように基礎部（150kg）、壁体部（795kg）の二種類の二次製品を採用した。

(標準規格寸法 1500×666×350)

種別	大型ブロック	現行ブロック
ブロック規格	控 35cm	控 35cm
所用コンクリート量	1.47m <sup>3</sup>	18.0m <sup>3</sup>
経費比率	75%	100%
基礎コンクリート 経費比率	80%	100%

施工法は従来のブロック積と同様、床掘後碎石で基礎地盤を整え、基礎ブロックを据付したのちクレーン車で積みブロックを吊上げ、法勾配を調整しつつ裏込めを填充する。

その後4m鉄筋の場合5段ごとに、天端から鉄筋(D=22mm)を差込み基礎工と接続し間詰穴2ヶ所よりコンクリートを填充し最下部の検査穴で填充状態を確認する。

(2) 設計比較 図-4 内表のとおり

ア. 重機施行のため労力が省力化され通常ブロック積の50%であった。

イ. 工期も30%以上短縮できた。

ウ. 脳込コンクリートが不用のため冬期間の養生が不用であった。

エ. コンクリート受入れに左右されないため、日当りの工程がアップできた。

オ. 大型ブロック中央に鉄筋を使用しているため、耐震性が強い。

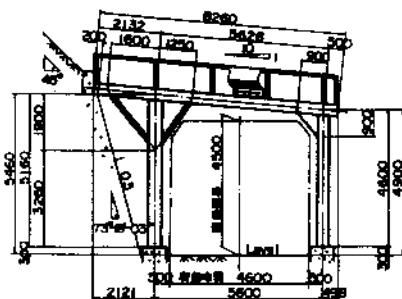
図-5 ロックシェッド

(30m 1個所当たり)		
構造別	鋼製構造	プレストコンクリート構造
有効巾員	4.6m	4.3m
建築限界	4.5m	4.5m
落石荷重	35.2t/m	36.584t/m
落下高	25m	30m
地震荷重水平震度	0.2	0.2
経費比率	95%	100%

このため全山腹の法面安定を図ることは困難を極め、隧道工法又は、他のルート等を検討の結果、経済的にもまた地形的にも他に工法がなく被災前のルートで延長90m有効幅員4.6mの大型鋼製ロックシェッド（図-5、写-3）で復旧することとした。

(2) 設計比較 図5内表のとおり

- ア. 鋼材加工が工場で行われ均一性が図られた。
- イ. 工場加工のため、工事が短縮され、他の工事への影響が減じられた。
- ウ. 大型重機械利用により、架設期間が短縮された。
- エ. 短期間の架設ですみ、落石等への安全が確保された。

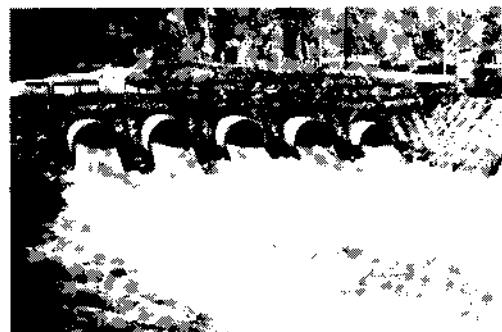
写-3

伝上沢大崩壊地へ「ロックシェット」により路線確保（延長90m）

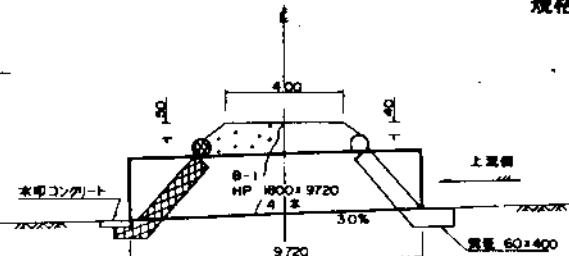
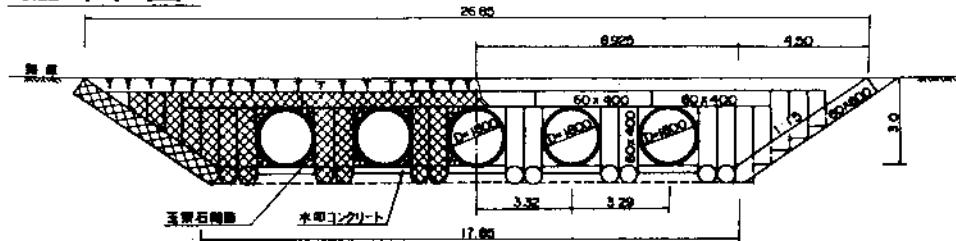
図-6 大型管橋排水路

この掘削土量15,000m<sup>3</sup>をバックホー10台により、また管橋路及び本流縮切部分は、蛇籠布設160本、ヒューム管（Φ1,800mm）5連5列の構造とし、大型管橋排水路（図6）を6日間という突貫工事で施工した。

規格Ⅱ種管 Φ1,800mm  
Φ1,600mm

項目	本局長 (m)	本局最高標高 (m)	構造物材料	堤高	底盤	本局勾配 (%)	パイプ通水 断面積 (m²)	流 量 (lit/sec)	工 期	浪費比率 (%)	備 考
大型管橋排水路	300m	33	コンクリート管 Φ1,800mm 蓋板	3	9.5	43	適用できる	43	水路開削土量14.5'td バックホー4.6-1.2td 運送台 4000t		
床板構造排水路	300m	33	鋼板枕打 板 H 形	L=12m W=40m	7	9.3	42	適用がかかる	100	並行設計

(3) 設計比較 図-6 内表のとおり

ア、降雨時の湧水により、震災時の土石流による堆積土が大量に流入し、ヒューム管呑口の保守の必要にせまられた。(バックホーを常駐させ流木等を除去した。)

イ、ヒューム管の吐口が流水圧により約1m洗掘され水理工学的な検討にせまられたが、処理としてコンクリート板敷込みによる補強と四柱大型ブロック(4t/1個)60個と巨石敷並べによる床固めをし洗掘防止を図った。

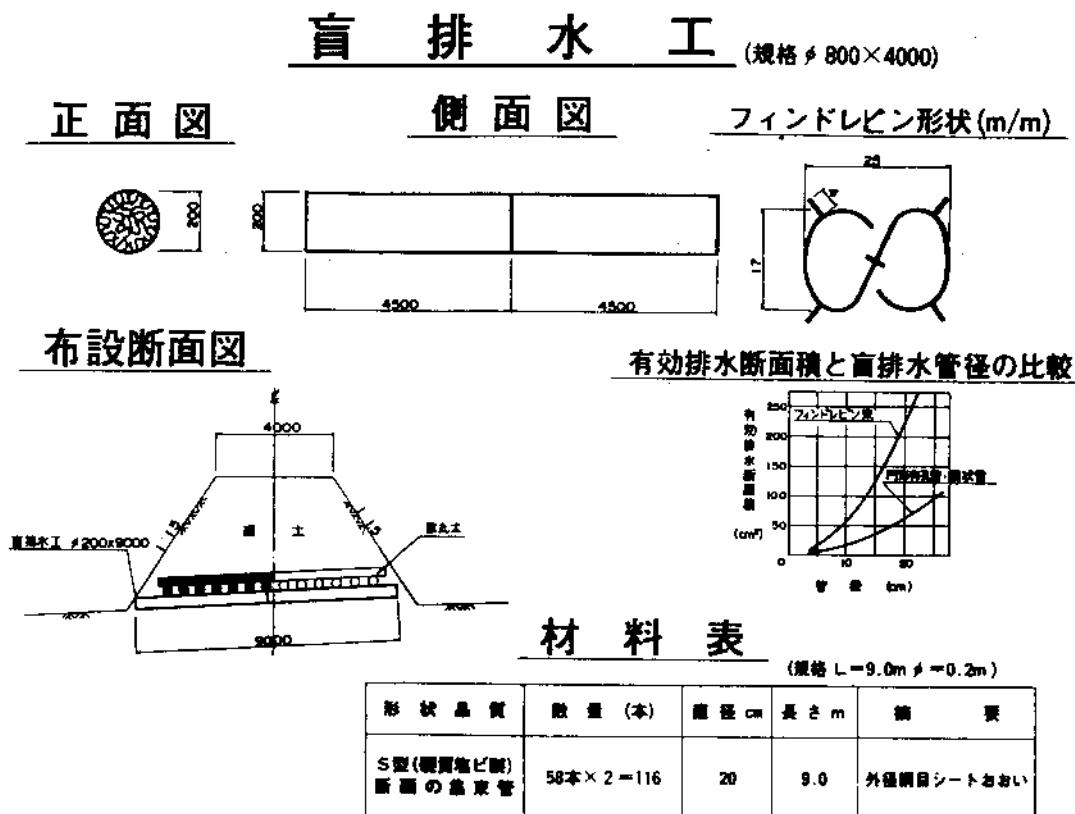
図 7 盲排水工

図-7 のフィンドレビン形状集水管（硬質塩ビ製、S字型 L= 4.5 m）により地下水の排水を実行

した。有孔管に比較して排水断面積が大きいため排水能力が良い。

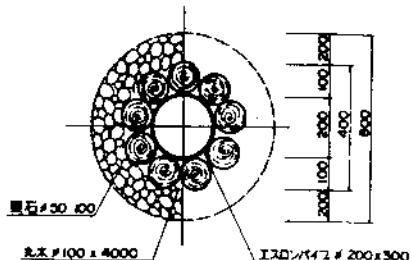
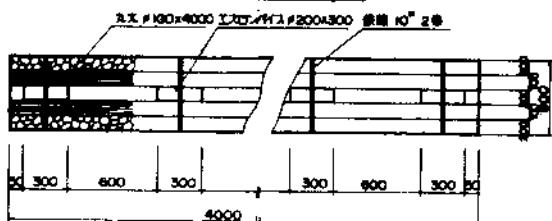
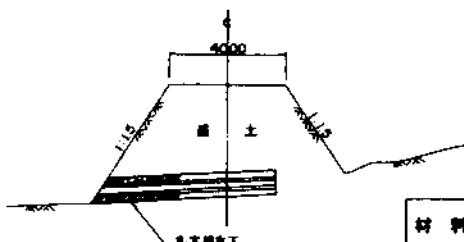
図 8 丸太排水管

エスロンパイプ ( $\phi = 20\text{ cm}$ ,  $L = 30\text{ cm}$ ) を 5箇所に配置し、パイプを軸にカラマツ丸太で集束(図-8)し、周間に栗石を敷詰め丸太と栗石層の空間を作ることにより盛土内の排水を図った。

材 料	丸 太	エスロンパイプ	栗 石	鉄 锈 10 #	備 要
數 量	$\phi 10cm$ 9本 0.36m	$\phi 20cm$ $L = 30cm \times 5$ ヶ	2.512m	$3.0 \times 5$ ヶ所 = 15m 0.95kg	形状円形 丸太脚付

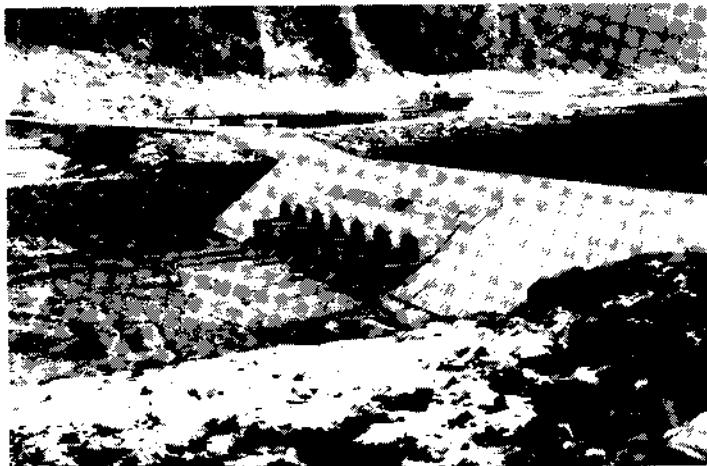
復旧方法はこの分流を一ヶ所に集め流失前のトラス橋 ( $L = 56\text{ m}$ ) を復旧するよう検討したが、軟弱土砂が厚さ 10 m ~ 15 m も堆積し、また渡河地点より上流の濁川も (延長 2.0 km, 幅 300 m, 厚 10 m ~ 15 m) 相当な土石流の堆積がある等の不安定要素があり、また既設林道との取付勾配 (12%, 片側  $L = 12.5\text{ m}$ ) をも考慮して、底幅 40 m, 高さ 1.5 m の河床路 ( $L = 65\text{ m}$ ) とし、常流水は管渠排水をする工法で復旧することとした(写-5)。

写 5  
濁川を横断する  
大型河床路、と  
アーチボックス  
カルバート  
(河床路延長65m)

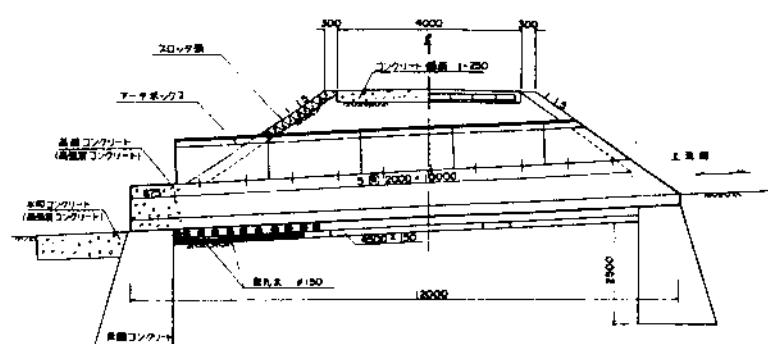
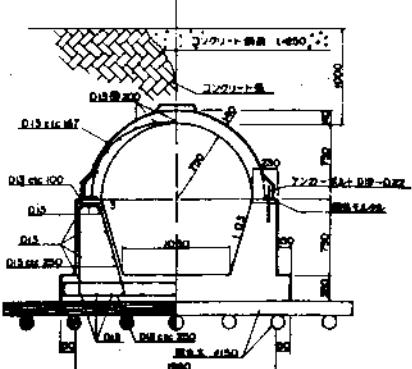
図 9 アーチボックス

管渠排水路には流量・強度等から図-9の正面図のように敷丸太を布設し、その上へ基礎コンクリートを乗せ、更にその上部へ半円型アーチを 1ヶ所 5 本接続したものを 7 基併列設置した。

上部河床路部分はコンクリート舗装を、上・下流法面にはコンクリート張り (1 : 15) で固めた。

本局の型式	総 基	水路長	基脚	基礎コンクリート	本局勾配	進水断面	流 量	カルバート 耐力	地 質	施 設	需 要
アーチ型 D=1.5	L=2000 R=1.500 斜1.400	12.0m	7基	普通コンクリート 2.500kg/m <sup>3</sup>	5%	12.9m	111.2/sec	17.8t	1.6 t 6.32M	62%	
固 定 架	L=60m H. G.C. W4.0m	E等級	2基							100%	此 種

#### イ. 設計比較 図-9 内表のとおり

これは御岳山噴出物の特徴であるヤスリ状の火山礫によるもので、その対応措置として前述IV-2 (3)アのアーチボックスカルバート部分及び排水管水叩コロクリートを対象に、混和材を使用セメント量の10%添加した高強度コンクリート工を施工した。

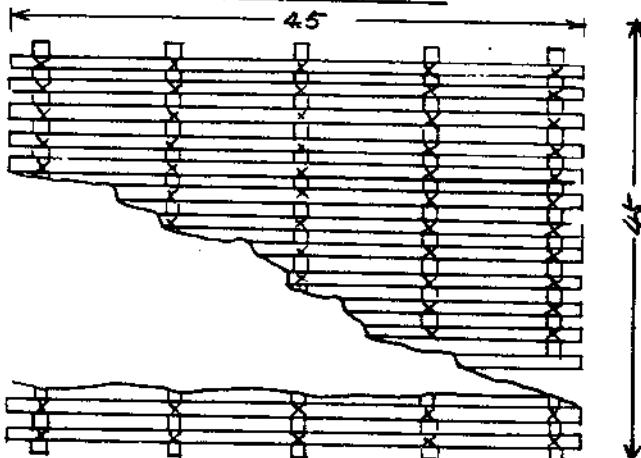
図 - 10 丸太敷工

IV-1の現況で述べたように堆積土砂の軟弱地盤であることから、路盤沈下等の対策としてカラマツ間伐材を利用した丸太敷工を行ない、盛土の締固めと路盤の安定を確保した(図-10)。

盛土ヶ所底部の床捨整地を行ないその上へ丸太を敷並べ鉄線で締付けた。

材 料	土台木	敷成木	木材数量	結束鉄線	摘要
数 量	$\varnothing 12$ 5本	$\varnothing 10$ , 22本	$1.315 m^3$	10#, 110箇所	$45 \times 4.5$

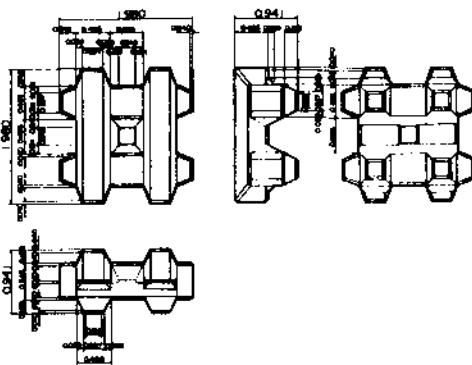
図 11 根固大型ブロック

河床下流の堆積土石の洗掘防止を図り河床路体本体を保護するため、ブロック自体の不等沈下等も考慮して現場打ち大型ブロック(図-11)を施工した。

ブロック型枠を現地にセットしてレディミクストコンクリートを打設したもので重量は4tとした。

ブロックの据付けについては床捨え後、マットと金網(アルミメッキ加工)を敷きその上に大型ブロックをクレーン車で吊り上げ敷並べた。

名 称	公称トン数 4	概 要
実 重 量	4.002t	
体 構	1.740m	
型 构 面 構	10.44 m	
長 さ	1.980m	
幅	1.980m	
高 さ	0.941m

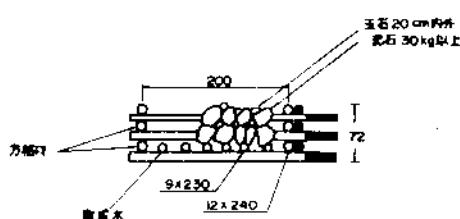
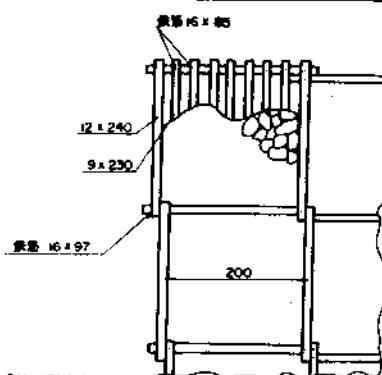
図-12 木工沈床工

大型ブロック同様下流河床洗掘防止のため設置するもので、河床路との距離に余裕があるため、多少の沈下変動が生じても支障ないと判断し、経済性等から木枠による沈床工(図-12)を施工した。

木材はカラマツ間伐材を使用し3層建とし、玉石は現地産を利用し280m<sup>3</sup>実行した。

品 别	寸 法	単位	数量	概 要
方格材	長2.4m×宜口12cm	m	0.035	角柱形又は丸丸太
集成木	2.3m × 9	m	0.019	"
鐵 薄	0.97m × 16mm	本	12.0	"
	0.85m × -	-	8.0	"
鐵 薄	12.2	kg	5.0	"
玉 石	長20cm内外	m	7.0	"
瓦 石	30kg以上	-	3.0	"
監 督 工	-	人	1.7	"
監 作 員	-	-	7.1	監督工手伝、沈床手綱、材料小運搬夫

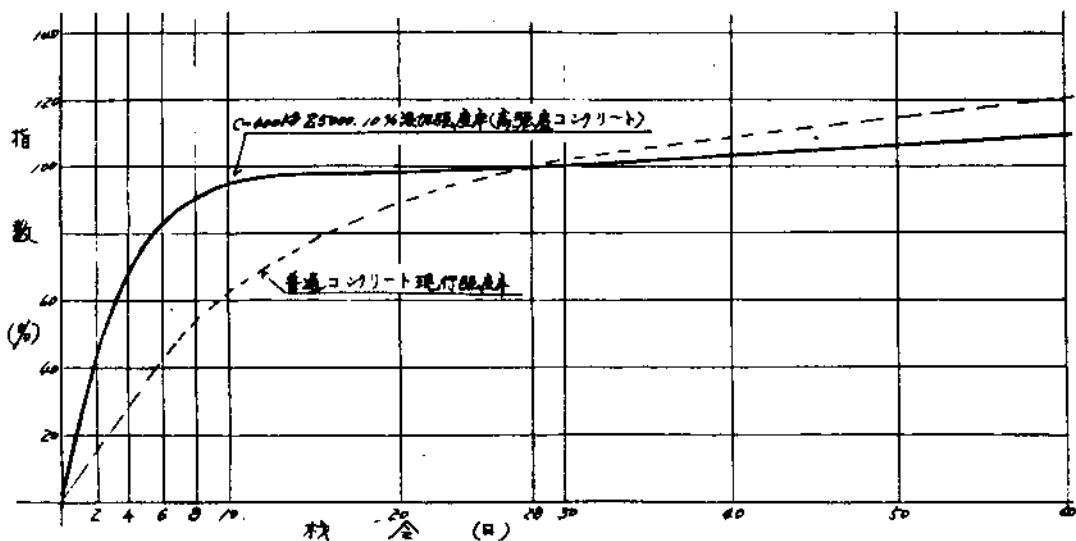
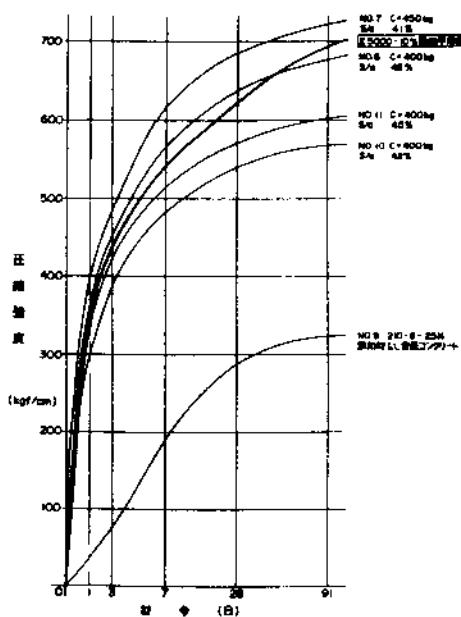
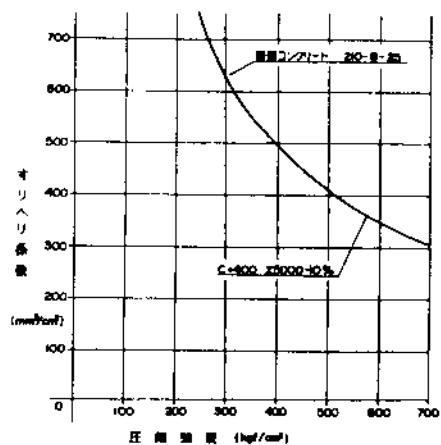
### 高強度コンクリート試験成績表

(4) コンクリート強度率比較表、図-13のとおり。

強度については（図-14）で高強度がみられ、摩耗試験については（図-15）でコンクリート強度が高い程スリヘリ量は少ないことがわかる（新潟県のデンカセメント青海工場で測定）。普通コンクリートのスリヘリ量を100とした場合58%で、Z 5000をセメント量の10%添加する(N<sub>o</sub> 11, C = 400, Z 5000, 10%) ことにより高強度コンクリートが得られることが判明したので現地で採用することとした。
