崩壊斜面表土の簡易な移動抑止工法について

岐阜営林署 根尾治山事業所 梅田英孝
内藤治夫

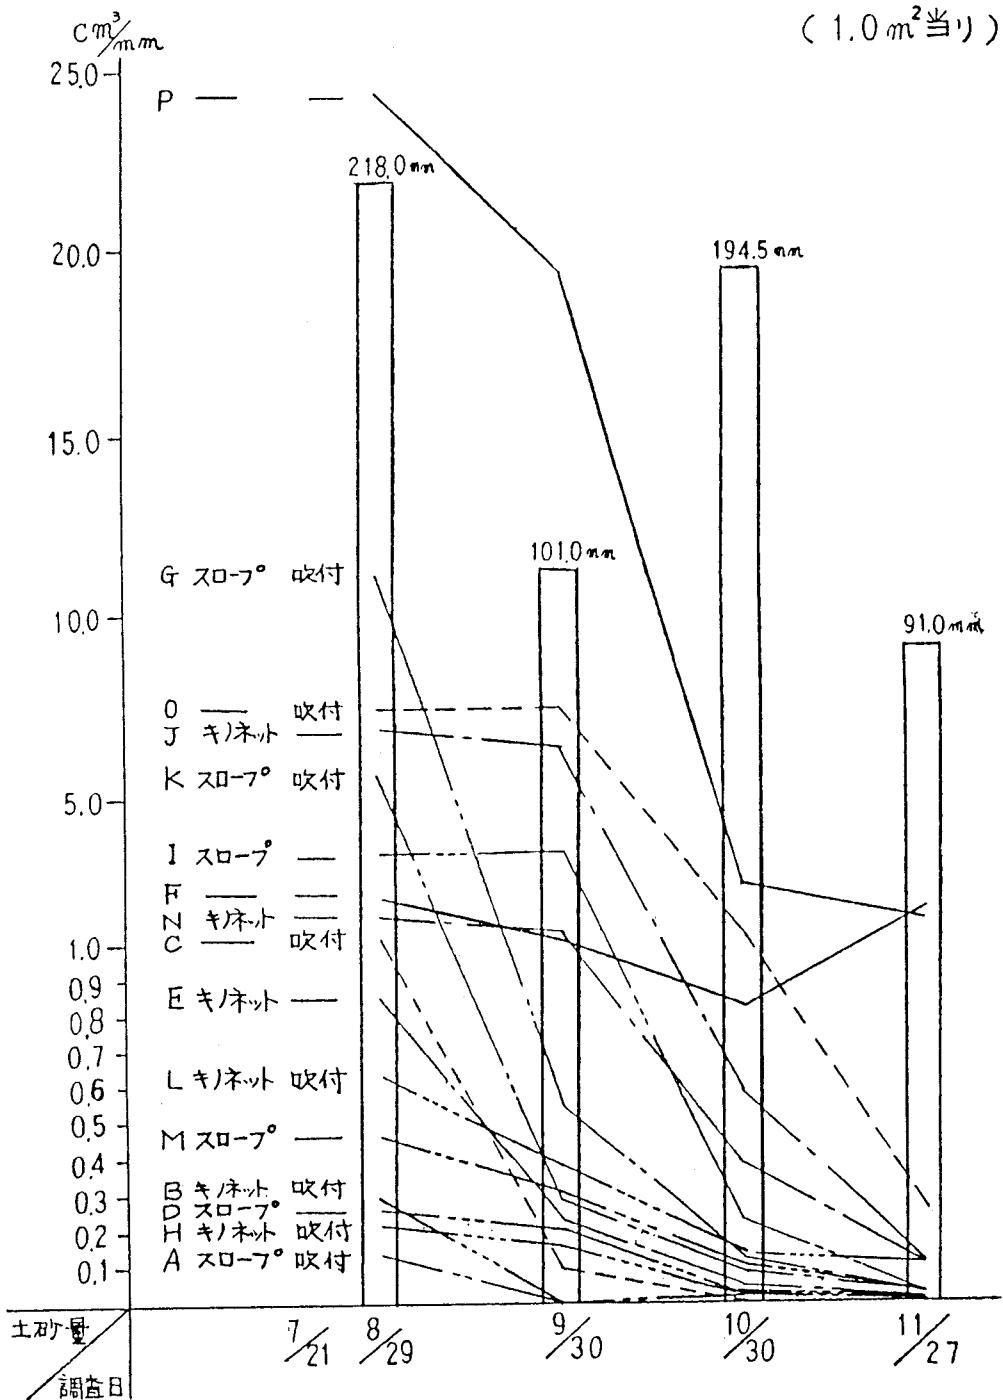
表-2 雨量による流出土砂量

表-2は縦軸を流出土砂量、横軸を調査月日とした。

棒グラフは調査日から調査日までの雨量の合計、折れ線グラフは流出土砂量をしめしている。

前年度法切整形したA～F初回の測定値が低く当年度法切整形したG～Pは測定値が高く、それぞれ月日の経過とともに減少している。

この傾向を考察すると次の4つに分けられる。

(1) ネット伏工及び吹付実播工を実施した箇所は、緩やかに減少している。(ha当たり流出土砂量0～20m³/年)

(2) 流出土砂が、急激に減少した箇所は、吹付実播工を実施したことにより土壌が緊縛し、2回目以降減少した。(ha当たり流出土砂量10～30m³/年)

(3) ネット伏工あるいは吹付実播工を実施した箇所は、2ヶ月は法切土砂が流出したが、その後減少した。(ha当たり流出土砂量10～30m³/年)

(4) 無施工地は、持続的に土砂が流出している。(ha当たり流出土砂量1,200～1,500m³/年)

11月27日の測定値は、ネット伏工及び吹付実播工を実施した箇所はha当たり10～30m³/年、無施工地はha当たり1,200～1,500m³/年である。このことから、吹付実播工あるいは、ネット伏工だけでも流出土砂は減少し、土砂の移動はかなり抑止されることがわかった。
