自然環境に配慮したコンテナ苗による治山緑化工

中信森林管理署 姫川治山事業所 治山技術官
一般職員

要旨

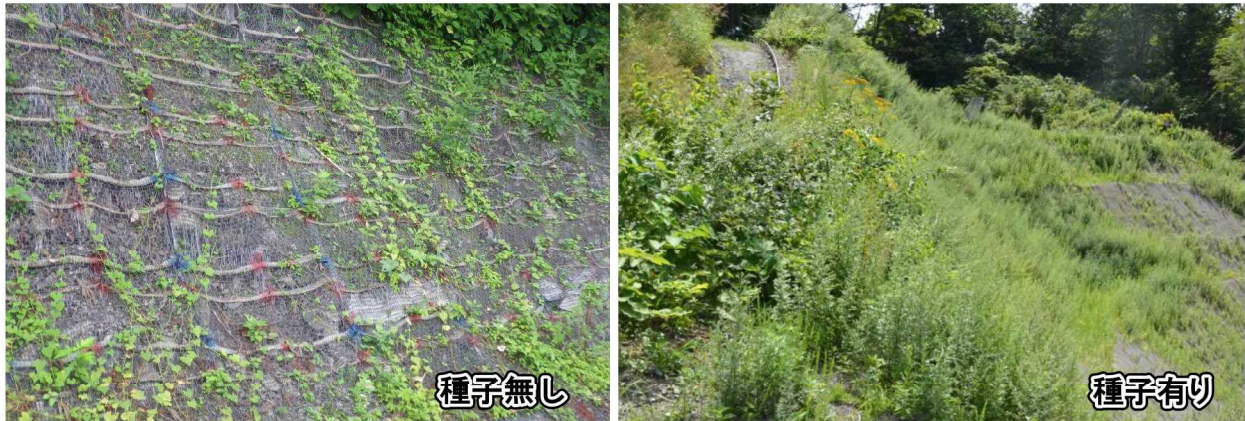
管内の流域は急峻な地形に加え、糸魚川－静岡構造線という大断層が存在することから、荒廃溪流や崩壊地、地すべり地が各地に数多くあり、治山事業による早期復旧に努めているところです。その一方で自然公園が 6 万 4 千 ha、史跡名勝天然記念物が 1 万 2 千 ha あり、遺伝子的攪乱防止や地域環境保全の観点から植栽木・種子等の外部からの持ち込みが制限される区域も多くあります。制限される区域では現地の飛来種子を補足する構造の植生マット等により地表を被覆して植生導入を図りますが現地由来の在来植生が形成されやすい反面、種子を配合した一般工法と比べて植生の成立に時間を要し、土砂流出防止機能等の効果の発現が遅れる傾向にあるため早期の緑化が懸案となっています。

写真－1 植生マット伏工比較（施工後1年）

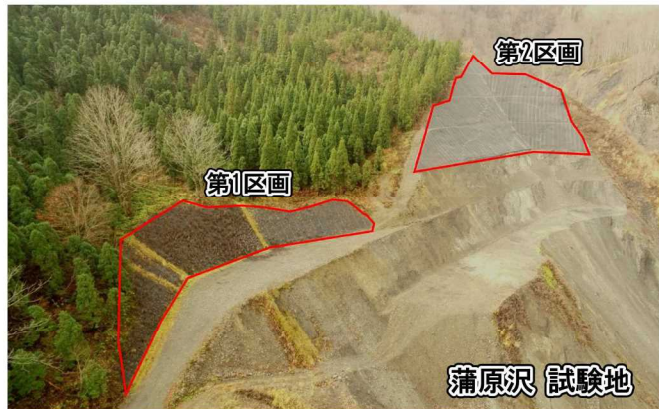
写真-2

今回の試験を行うにあたっては制限区域においての実施を計画しましたが、条件に合う箇所がなかったこと等から制限が無い箇所での植栽となり、試験地は新潟県糸魚川市との県境である長野県小谷村湯原地籍の民有林直轄事業地である蒲原沢（写真－2）と長野県木曾郡木祖村に近い松本市奈川地籍の奈川第一国有林の境峠林道法面（写真－3）の2箇所で実施しました。

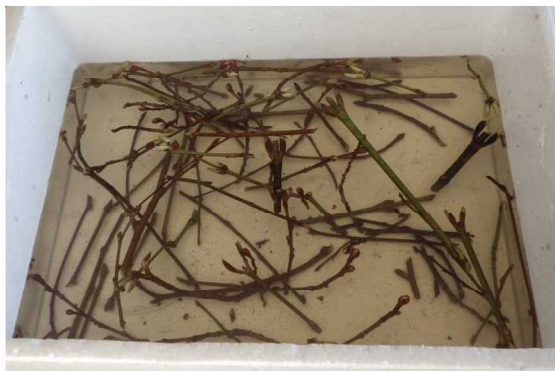
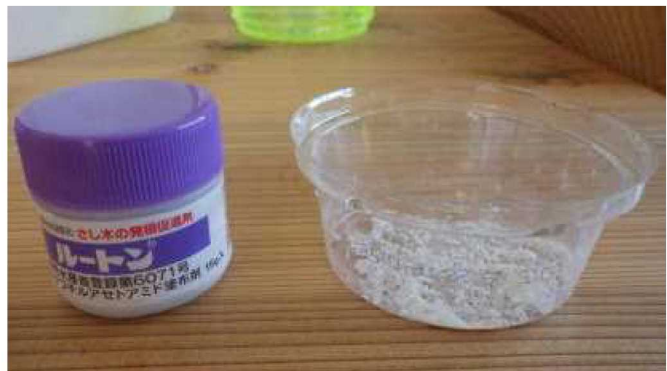
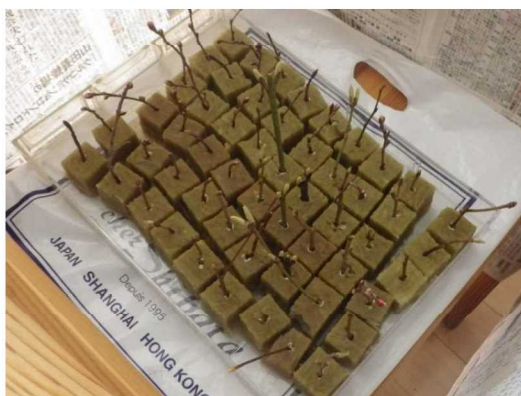
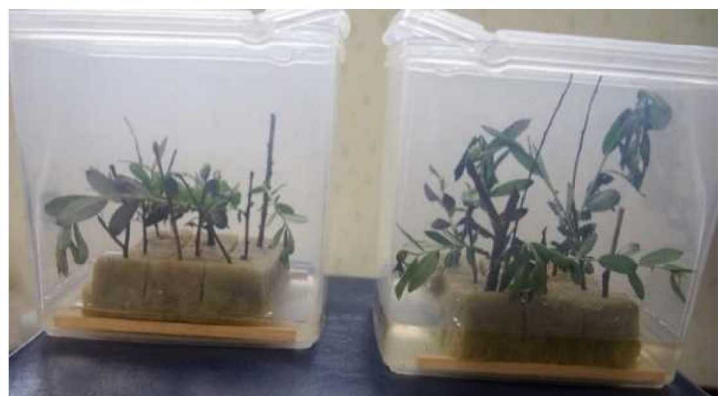
各治山事業所においては管内で採取した挿し穂に活力剤（メネデール）や発根剤（ルートン）を塗布してから育苗マットにさした後、保温のためにビニールや箱で覆い、日々の水やりで保湿を行い発根を促しました。（写真-4）

写真-4 挿し穂の採取

挿し穂については、採取、作製時期が悪かったのか挿し穂に向かない樹種であったのか、発根せずに枯れてしまうものも各事業所で目立ちました。そのような状況でもヤナギ類の挿し穂は発根が順調で育苗マットにさして約1週間後には発根が確認されました。

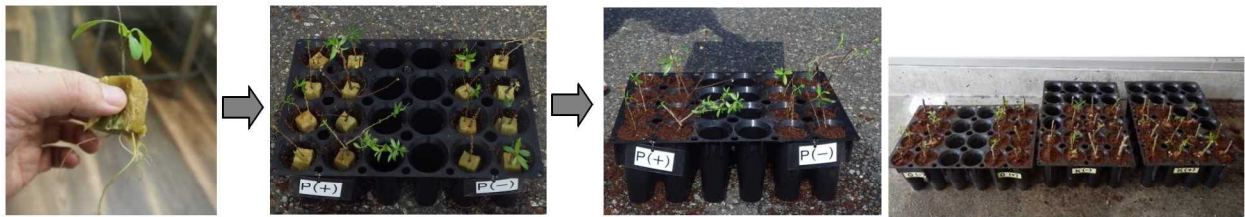
各事業所にて発根した挿し穂をコンテナへ植え替えした後育苗しました。(写真-5)

写真-5 コンテナ植え替え状況

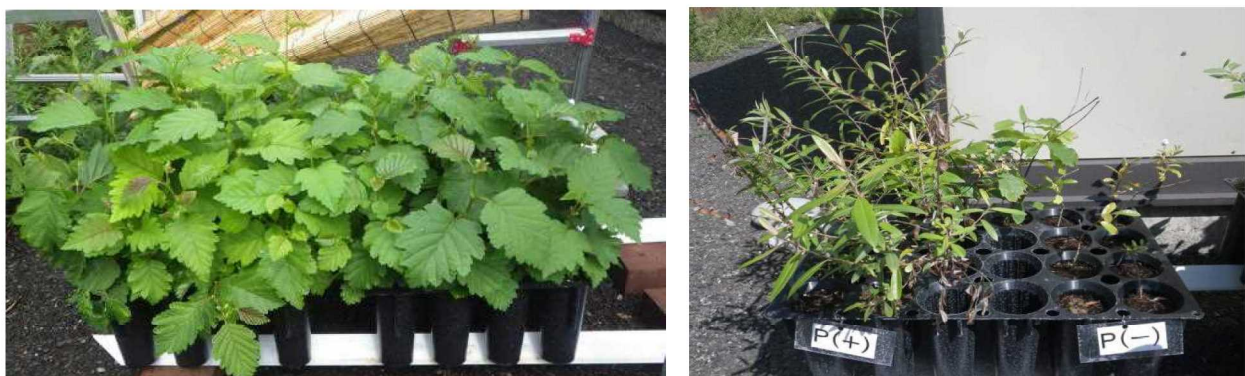
写真-6は育苗中の代表的な写真です。肥料の有無により成長に大きな差が出てきましたが、前述した改良材による成長差が大きく見られる結果とはなりませんでした。

写真-6 育苗状況

植え替え後は1日3回程度の散水を行い、夏場は日よけを設置して水分を保ちましたが散水不足のため枯れてしまった苗もありました。特にコンテナ四隅の苗について陽当たり面積が大きなためか、枯れが目立ちました。

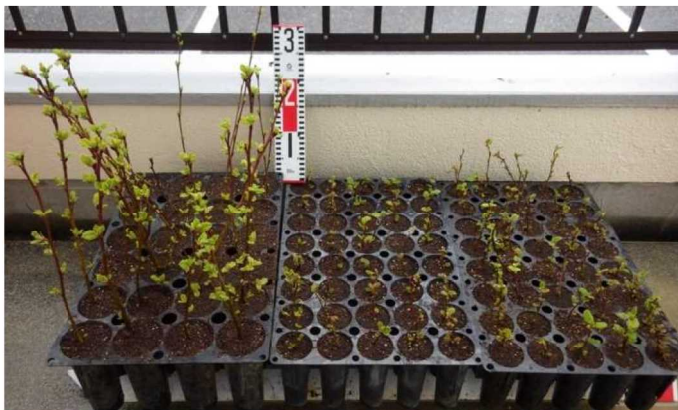
写真－7は植え替え2日目の状況です。低温で保管されていた幼苗のため植え替え後すぐに葉が開いてきました。

写真－7 植え替え2日目

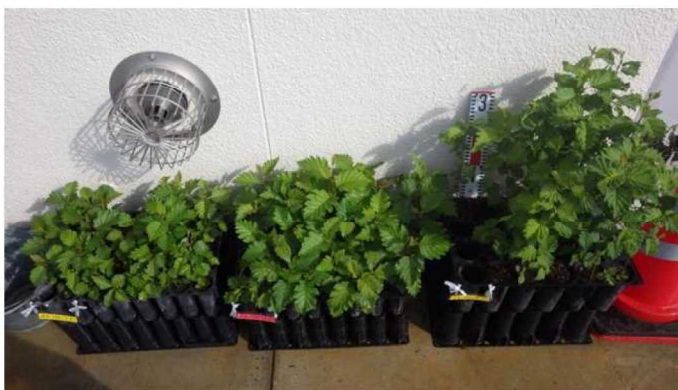
写真－8は植え替え30日目の状況です。コンテナ容量は150ccと300ccを用いしましたが、コンテナ容量の違いで成長に差があり、外壁からの反射の影響か壁側の苗の成長が良好でした。

写真－8 植え替え30日目

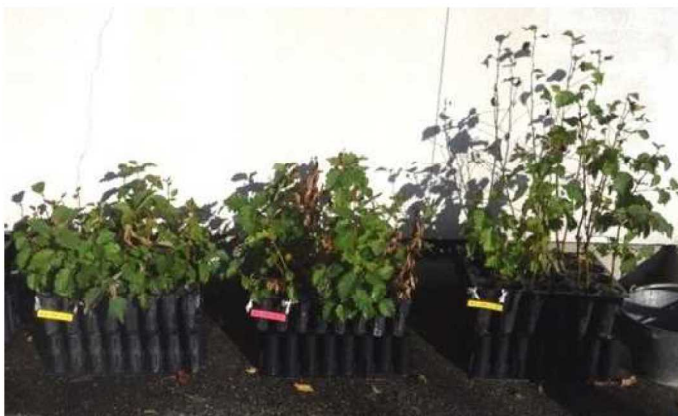
写真－9は植え替え90日目の状況です。夏場の暑さの影響か葉がしおれたり、枯れてしまう苗が目立つようになりました。

写真－9 植え替え90日目

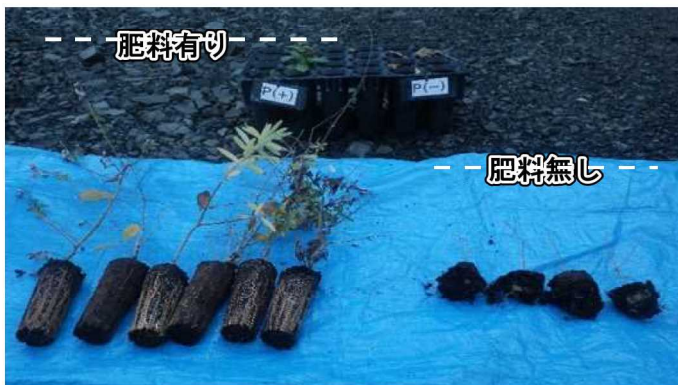
写真－10はコンテナ苗の植栽実施前に成長状況を確認した写真です。肥料の有無により明確な差がでており、肥料無しの挿し木苗に至っては根が全く張っておらず挿し穂も植え付け時からほとんど成長しませんでした。

ケヤマハンノキ苗は肥料無しであっても成長はしていましたが葉に勢いが無く、根の張りも悪いためコンテナから引き抜く際に形が崩れてしまう事がありました。また、肥料無しのコンテナ苗の多くは根の張りが悪いため基材が流出しており、その隙間から侵入したワラジムシやダンゴムシにより根が食害にあっていました。

写真－10 生長状況確認

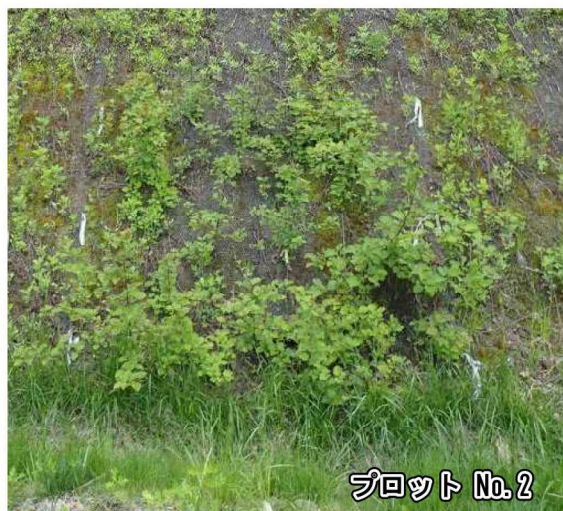
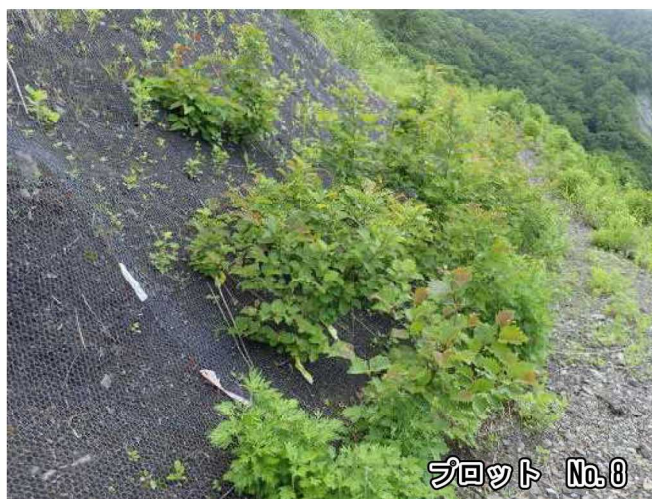
写真-12は蒲原沢試験地の第1区画を平成29年6月に現地確認した結果で、個体により成長差が見られました。樹種別ではケヤマハンノキは縦方向への目立った成長は見られませんでした。ヤナギ等については枯死しているものが多く残存木についても成長は良くありませんでした。

この斜面は基岩が露出した状態に

写真-12 第1区画 植栽後約6ヶ月

植生基材吹付工を行った箇所であることや特別豪雪地帯の数メートルにも及ぶ積雪が影響していると思われる、枯死、成長不良となっていることから目視による観測として経過を見ることとしました。

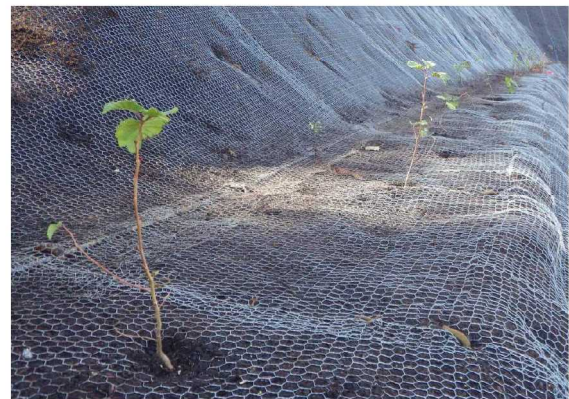
写真-13の蒲原沢試験地の第2区画には、ケヤマハンノキのみを植栽し、上段に百瀬苗圃産150cc

と 300cc 下段には百瀬苗圃産 150cc と姫川治山事業所育苗の 300cc のコンテナ苗を配置し、コンテナ規格の違いで成長を調査する計画として上下段計 270 本を宮城県苗組ダブル等を用いて植栽しました。

写真－13 蒲原沢 第2区画

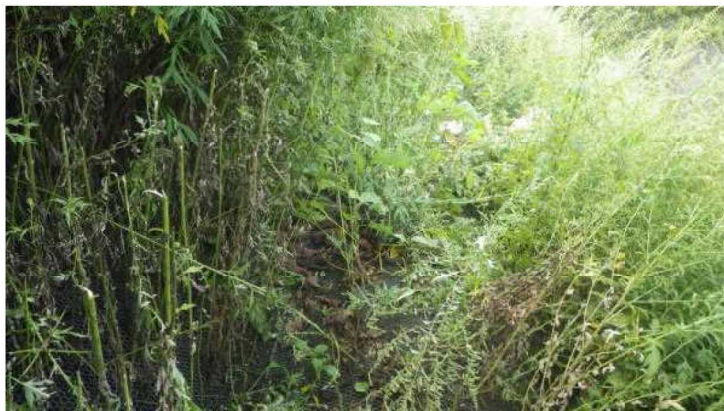
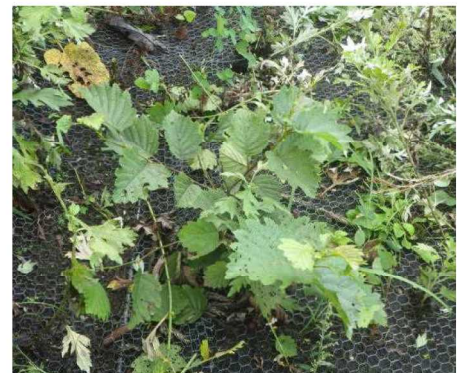
写真－14 は植栽から9ヶ月後の第2区画の状況ですが植生基材吹付工施工箇所のためヨモギ等植生の繁茂が著しく、被圧による枯死が心配されましたがこの時点では順調に成長していました。今後も植生基材吹付工の状況と併せて成長の経過を観察調査していきます。

写真－14 第2区画 植栽後9ヶ月

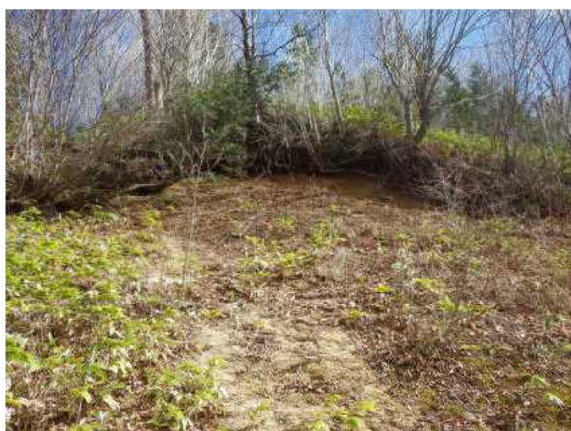
写真－15 境峠林道法面

二つめの試験地は昭和58年度に新設された奈川第一国有林の境峠林道法面で、林道の新設から34年が経過していますが植生の侵入が乏しくほぼ裸地の状況となっています。(写真－15)

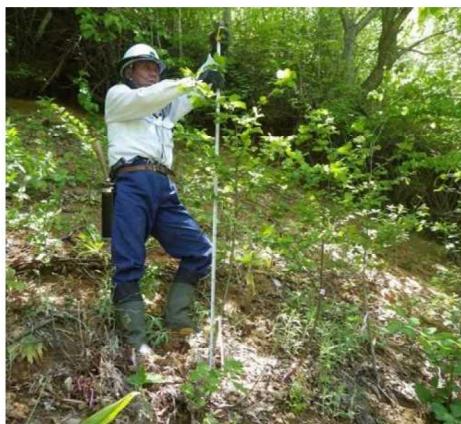
この境峠林道法面の試験地では5列126本を中信署コンテナ苗用唐鍬を用いて植栽を行い、樹種は統一としてコンテナ規格の違いによる成長の状況を調査しました。植栽後の成長量を同一植栽木で実測調査した結果、成長量は植栽後330日目で151cm、557日目で161cm、718日目で223cmとなり、順調な成長が確認できました。

写真-16 生長量調査状況

計測結果を基に試験地全体の成長量を比較すると最下段の 300cc コンテナ苗が平均で 3 倍近い成長と良い状況でした。(図-3) これは 300cc のコンテナの基材量が多いため根の量も多いことが植栽後の成長につながっていると思われます。この試験地も今後の追跡調査を実施します。
