山腹工における UAV（無人航空機）の活用事例

中信森林管理署 治山技術官 向山 剛
一般職員 森上 慶士
一般職員 加東 良彬

要旨

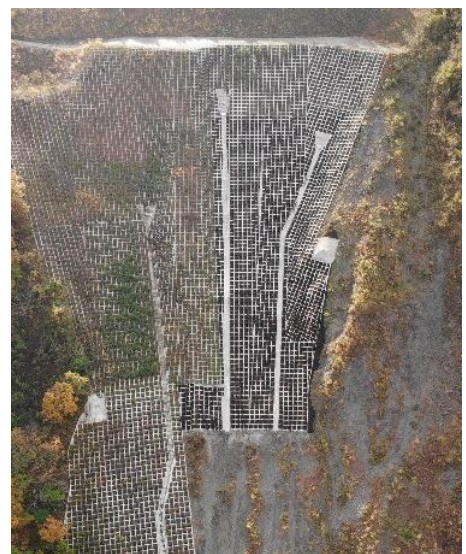
写真-1：蒲原沢

今回の施工地である蒲原沢は、新潟県と長野県の県境である北安曇郡小谷村に位置しています（図-1、写真-1）。平成 29 年から現在まで、継続的に簡易法枠工（写真-2）及びモルタル吹付工（写真-3）の施工を進めており、山腹斜面の風化、侵食等を防止しつつ、緑化を行い水土保持機能の高い森林への復旧を図っています。施工地の特徴としては、傾斜 40° を超え、高低差は 120m（標高 530m～650m）と大きな急斜面になっています。しかしながら、山腹斜面の起伏が少ないことから、今回の取組の実施箇所として、本施工地を選定しました。

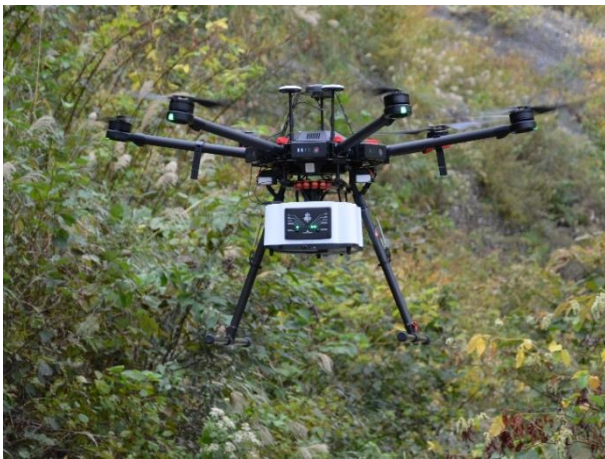
写真-4：ドローン及びレーザースキャナー

受注者及び測量会社のご協力の下、ドローン（Matrice600Pro）及びドローン搭載型レーザースキャナー（TDOT GREEN）を用いたドローンレーザー測量を実施しました。ドローンの下部にレーザースキャナーが搭載されており、レーザーを照射して跳ね返ってくるまでの時間等から、地面までの距離や座標等の位置情報を取得します（写真－４）。取得した情報を基に、施工箇所の面積等を計測することができます。

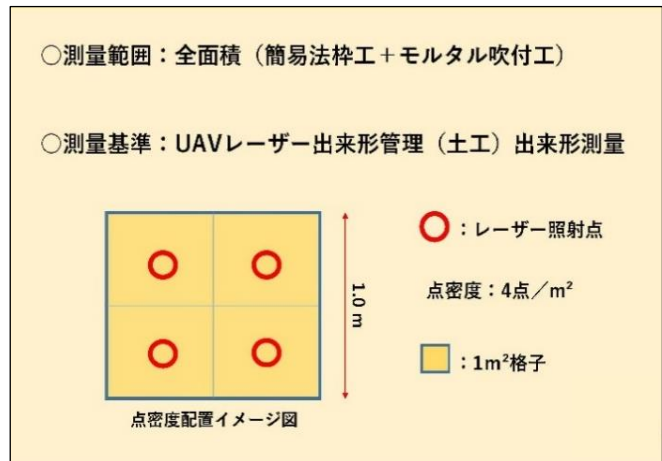
図-4：測量範囲と測量基準

ドローンレーザー測量の範囲は、簡易法枠工及びモルタル吹付工を合わせた全面積を対象としました。ドローンレーザー測量を実施するにあたって、林野庁では山腹工の面積計測に関する基準等が定められていないため、国土交通省の出来形測量基準を採用し、点密度については1 m²あたり4点、調整用基準点については0.25 km²あたり最低4点を今回の測量基準としました（図－４）。

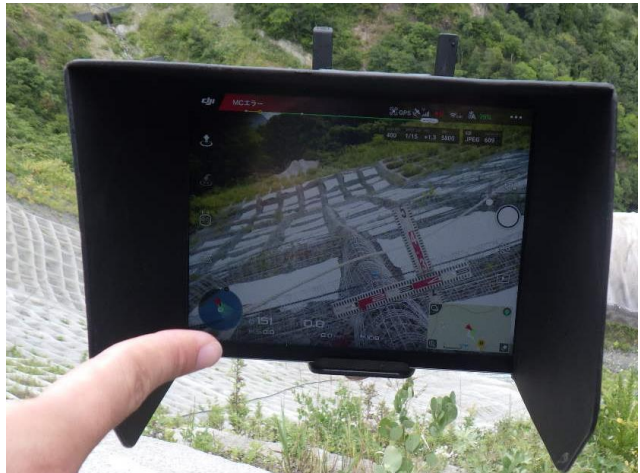
写真-5：撮影状況の確認

斜面中腹部の施工箇所について、ドローンで撮影した画像により全景及び近景の両方で施工の進捗や法枠の寸法を確認することができました（写真-5、写真-6）。また、ドローンを使用することで次の測定箇所までの移動時間が短くなるため、目視よりも効率的に現地確認を行うことができました。

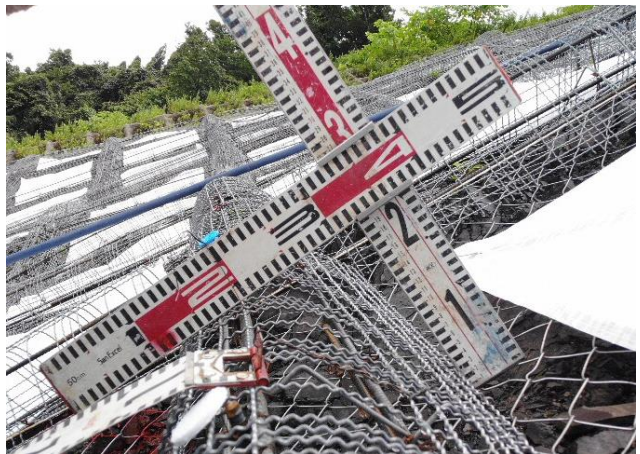
写真-7：法枠断面の近景

しかしながら、確認項目によっては施工箇所までカメラを近づける必要があり、ドローンを飛行させて撮影することが難しい場合もありました（写真-7）。

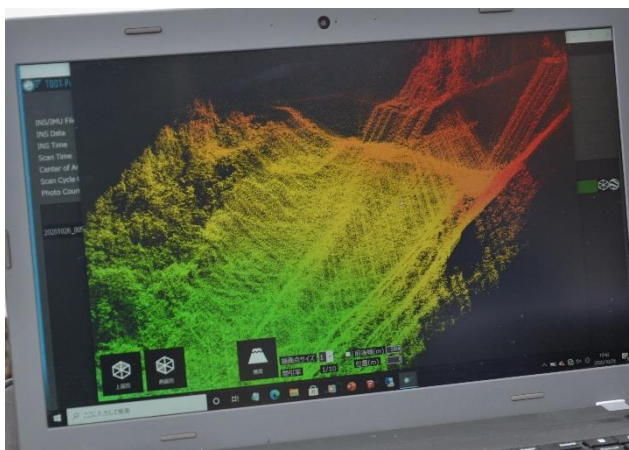
写真-8：点群データによる地形の表示

測量終了後、専用のソフトを用いて、ドローンレーザー測量の結果をその場で閲覧することができました。収集した点群データにより、地形や構造物が立体的に映し出されます。標高の低い点群は緑色、高い点群は赤色で表示されています。この確認によって、対象斜面の点群データが適切に収集できているかどうかを現地で判断することができました（写真-8）。

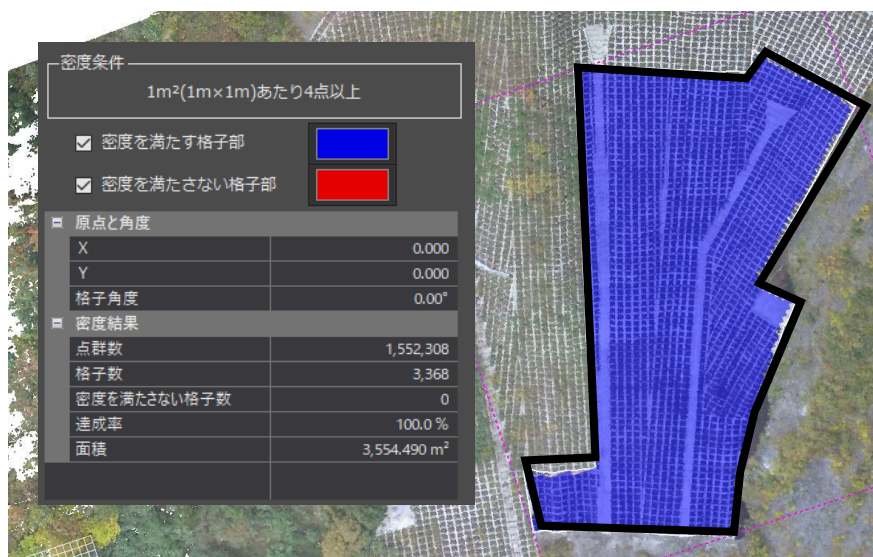
図-5：点密度の表示

後日、詳細な測量結果を専用ソフトにして提示していただき、内容を確認しました。図-5の太線で囲まれた箇所が令和2年度に施工した簡易法枠工の範囲です。測量範囲内は格子状に色づけされており、点群データの点密度を示します。1m²あたり4点以上という密度条件を満たす格子部は青色、密度条件を満たさない格子部は赤色で表示されます。今回の測量結果については全ての格子部が青く表示されていることから、要求精度を満たしていることが確認できました（図-5）。

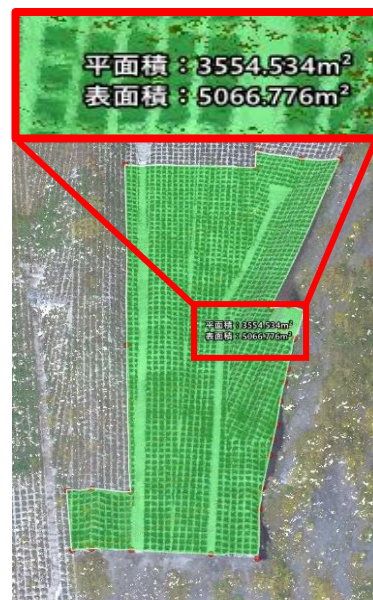
図-6：表面積計測

また、施工した箇所の表面積を計測し、画像上に結果を表示させることができます。この専用ソフトは、レーザーで照射し測定した座標点を結んで表面積や距離を算出しており、初めて使う方でも容易に任意指定で計測することが可能です（図-6）。

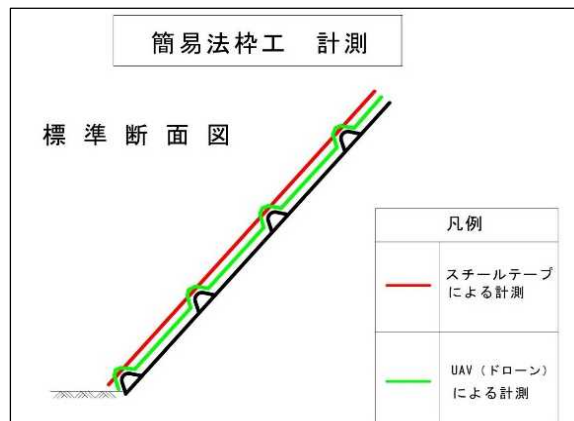
図－8：各測量による計測線

プでの測量では斜面を直線的に計測していますが、ドローンレーザー測量では簡易法枠工の凹凸部分もレーザーの照射によって細かく点を拾って計測しているため、表面積が増加したのではないかと考えられます（図－8）。

従来の方法では作業員等が対象斜面へ行き、スチールテープ等で測量を行います。ドローンレーザー測量では対象斜面へ行く必要がないため安全に測量ができ、必要な人員及び時間の削減もできました。面積測量結果については、全面積でスチールテープ計測では4569.2m²、ドローンレーザー測量では5066.8m²となり、比較した時の増加量は10.9%でした。モルタル吹付工のみの面積を計測した場合においても、同様の結果が得られました（図-7）。この結果については、スチールテ
