南アルプス仙丈ヶ岳で発生した雪崩の規模の推定及び災害対応について

南信森林管理署

要旨

平成 29 年に南アルプス仙丈ヶ岳で発生した大規模な雪崩は、南アルプス林道付近まで到達しました。その災害に伴う南信森林管理署の復旧治山工事及び信州大学農学部による研究、現在までの取組状況について報告します。

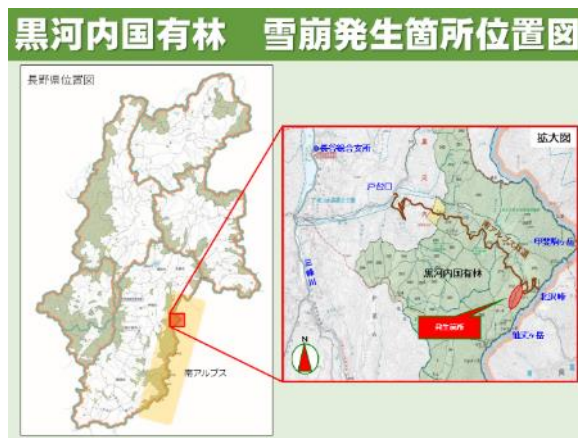
図 1 位置図

大規模な雪崩が藪沢を流れ下ったのは、平成 29 年の春でした。5 月 10 日、南アルプス林道の除雪作業にあっていた伊那市長谷総合支所から、黒河内国有林内で大規模な雪崩が発生していると南信森林管理署へ連絡がありました。現地確認したところ、「馬の背」（標高 2,715m）の東斜面で発生した雪崩は「藪沢」に流れ込み、下流の「南アルプス林道」付近まで到達していました（図 1、写真 1）。

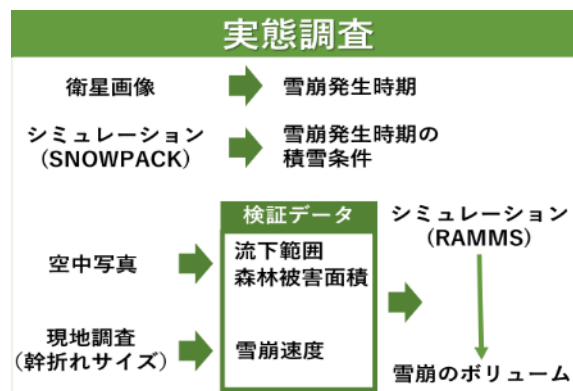
図 2 調査項目

大規模な森林被害をともなう雪崩がいつ発生し、どのような規模（ボリューム）の雪崩によってどれほどの森林が被害（面積）を受けたのかを明らかにすることを目的として、実態調査をおこないました。雪崩の実態調査として、次の 5 項目をおこないました（図 2）。

- (1) 衛星画像判読による雪崩発生時期の推定
- (2) シミュレーション(SNOWPACK)による雪崩発生時期の積雪条件の推定
- (3) 空中写真判読による流下範囲及び森林被害面積の推定
- (4) 現地調査で計測した幹折れサイズ(樹種・幹折れ高・幹折れ高直径)を用いた雪崩速度の推定
- (5) (3)と(4)でえられた結果をもとにしたシミュレーション(RAMMS)による雪崩のボリュームの推定

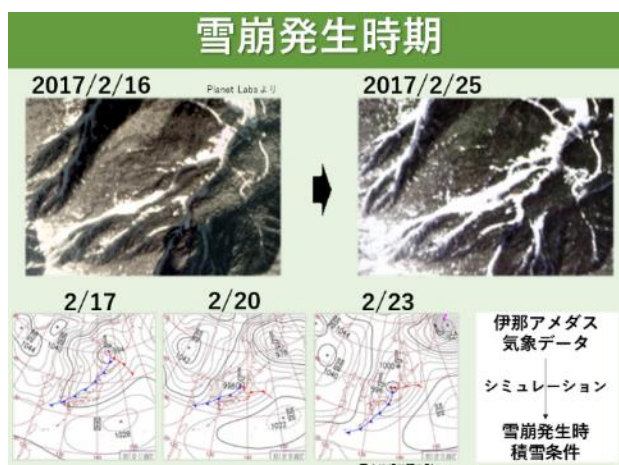
図3 雪崩発生時期シミュレーション計算

衛星画像判読の結果、2017年2月16日には森林が消失しておらず、2月25日には雪崩による森林被害の様子が確認されたことから、雪崩は2月16～25日の10日間の間に発生したと考えられました(以下、2017年2月16～25日の期間を雪崩発生時期とします。)。近傍のアメダス観測点(伊那)で観測された気象データを調べたところ、雪崩発生時期のうち、2月17日、20日、23日に日本海低気圧が通過した際にそれぞれ18.5mm、17.5mm、22.0mmの降水が観測されていました。雪崩はとくにこの3日間の間に発生した可能性が高いと考えられましたが、より詳細な雪崩発生時期を推定するために、アメダス観測点(伊那)のデータを用いたシミュレーション計算をおこないました(図3)。

図 17 中の写真は、2020 年 5 月に撮影された谷が積雪によって平滑化されている様子を表しています。雪崩が発生したのは厳冬期の 2 月であったため（図 3、4）、斜面は積雪に覆われて、谷を含めた微地形は平滑化されていたと推測されます。このように、シミュレーション上では地形データに積雪が加味されていないことで底面摩擦が大きく見積もられることで、シミュレーションにより得られた雪崩速度は過小評価されたと考えられました。そのため、実際に発生した雪崩の速度はシミュレーション結果よりも大きな値であったと推測されます（図 18）。

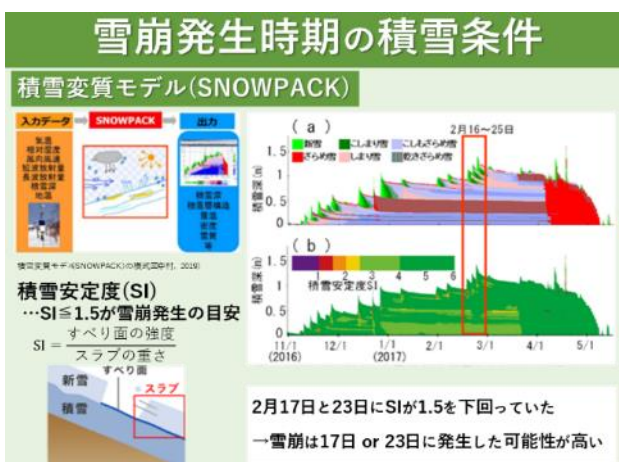
図4 雪崩発生時期の積雪条件

雪崩発生時期の積雪条件を推定するために、スイス連邦雪・雪崩研究所(SLF)で開発され、日本における観測や実験データに基づいて改良されてきた積雪変質モデル(SNOWPACK)を利用しました(Hirashima *et al.*, 2011など)。SNOWPACKは、気温や降水量、日照時間などの気象データを入力することで、積雪深や雪質などの積雪条件を出力するモデルとなっています。出力される積雪条件の中に積雪安定度(SI)があります。SIは雪崩発生危険度を表す指標であり、雪崩のすべり面の雪質により決まる強度を雪崩として流下する積雪(スラブ)の重さで除すことによって求められ、 $SI \leq 1.5$ が雪崩発生の目安とされています(Sommerfeld, 1984; 遠藤, 2000)。計算の結果、日本海低気圧による降水が観測されていた17日と23日に $SI \leq 1.5$ となっており、とくに雪崩が発生した可能性が高いと考えられました(図4)。

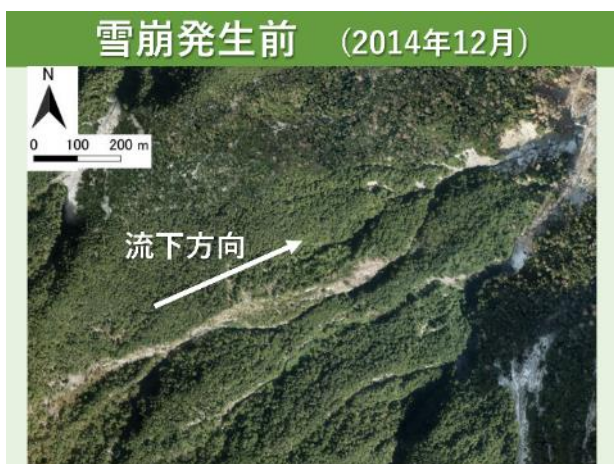
図5 雪崩発生前

続いて、2017年2月に発生した雪崩の流下範囲と雪崩による森林被害面積を推定するために、雪崩発生前後の空中写真(図5、6)の比較をおこないました。図7は、2時期の空中写真の比較によってえられた雪崩の流下範囲と森林被害箇所を表しています。空中写真判読の結果、雪崩によって4.1 haの森林が被害を受けていたと見積もられました。図8は、図7に示す地形図上の測線(A-B)に沿った斜面の縦断形状を表しています。解析の結果、雪崩が発生した斜面は、下流ほどなだらかになっており、雪崩は、発生区上端(A)から流下範囲末端(B)にかけて、およそ、1,486 m流下していたと見積もられました。

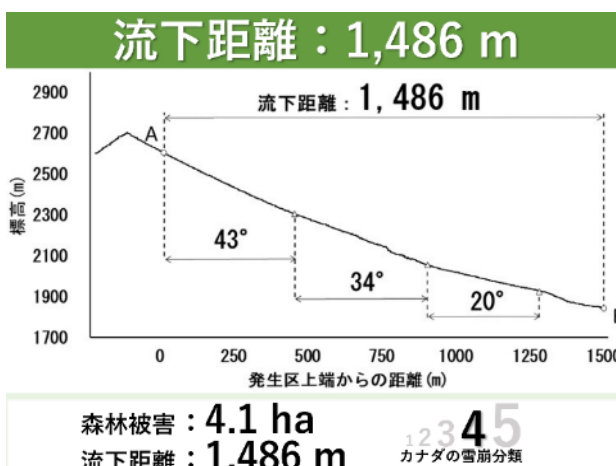
図8 流下距離の推定

森林被害面積と流下距離の推定結果から、発生した雪崩の規模はカナダで用いられている雪崩の分類方法(雪崩ハンドブック、2007)で、“Large(大規模)”に分類されるレベル4クラスのものであったと推定されました(図8)。

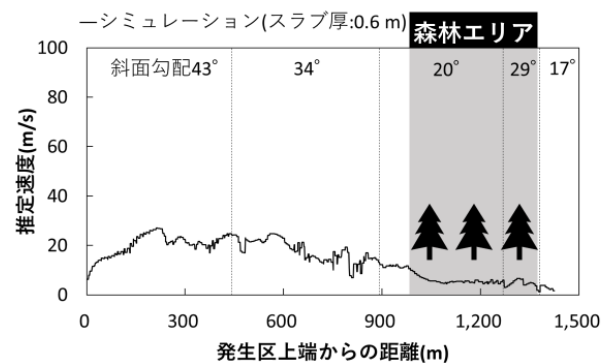
図 15 勾配と森林による減速の推定

図 15 は、図 14 の発生区上端(A)から流下範囲末端(B)にかけての速度の推移を表しています。斜面勾配に依存して、斜面勾配が急な上流側では加速し、勾配が緩やかになるにつれて速度が減衰していく様子が表されています。また、発生区上端からの距離が 1,000 ~ 1,300 m のエリアでは、森林の減勢効果によって減速した様子が再現されています。

下流で勾配と森林の効果で減速

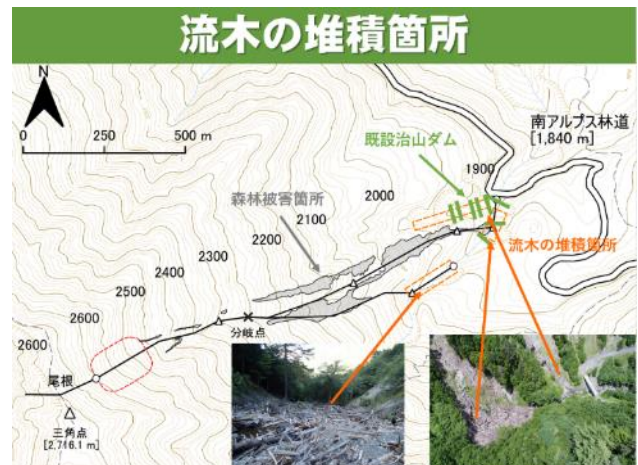
図 19 治山ダムと流木の堆積箇所

今回の現地調査や検証により解明された雪崩の規模は、とても大きなものであったことが推定されました。それにもかかわらず南アルプス林道が被災しなかったのは、藪沢に既設されていた治山ダムにより、雪崩の速度が抑えられたことが大きな要因であると考えます。

流木の多くが既設治山ダムに堆積していたことから推察でき、治山ダムが機能を発揮していたことが分かりました（図 19）。

しかし、その治山ダムを覆い被すように堆積した木々は、今後の降雨等により流出の危険があり、新たな災害の発生が懸念される状況でした。そのため、出水による二次災害の不安を解消し、林道施設及び観光客の安全を確保するため「藪沢復旧治山工事」を行い 377 トンの流木が処理されました（写真 2）。また、上流部に堆積した倒木については、流木捕捉のため鋼製スリット谷止工を設置することにより懸念された二次災害の未然防止を図ることが出来ると考えています。

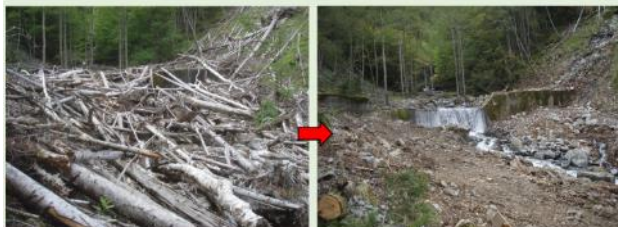
写真2 流木処理工の様子

処理前

処理後

藪沢復旧治山工事 流木処理工

工期：平成30年8月21日～平成30年10月16日
