キッカケ沢土石流災害の発生によるその後の対応について

南信森林管理署 総括治山技術官 ○大久保 秀一
主任治山技術官 たかはし すむ 高橋 進
一般職員 じょうない ゆうき 城内 優希

要旨

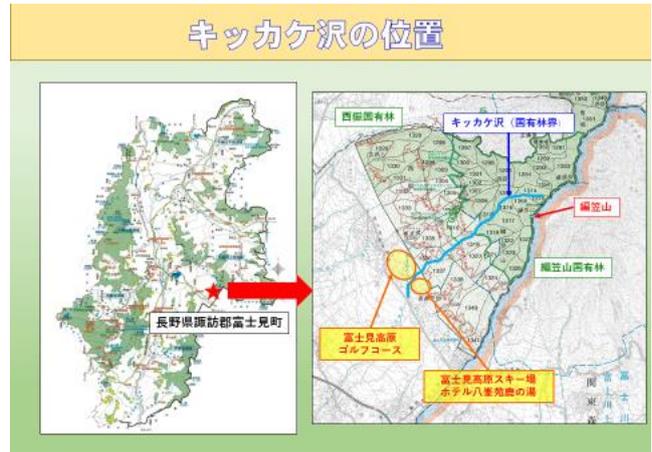
図 1

キッカケ沢は長野県諏訪郡富士見町の東部、山梨県境に接する編笠山を源流部とし、西嶽国有林・編笠山国有林の境を流れ、釜無川に合流する普段は水が流れていない枯沢でした（図 1）。付近にはゴルフコース、スキー場等のスポーツ施設および温泉施設があり、年間を通して多くの利用客が訪れる場所となっています。台風第 24 号は平成 30 年 9 月 21 日に発生し、9 月 30 日午後 8 時頃和歌山県田辺市付近に上陸し本州を縦断、日付が変わった 10 月 1 日午前 0 時頃から未明にかけて長野県内を通過し、同日昼頃には太平洋上で温帯低気圧に変わりました（図 2）。富士見町にある富士川砂防事務所釜無出張所で観測した雨量データによると、台風が長野県に接近する前から雨量累計が 55 mm に達しており一旦雨が治まった後、午後 6 時頃から再び降り始め台風通過後の午前 2 時までの雨量累計は 148 mm、最大時間雨量は午後 10 時に 21 mm を観測しています（図 3）。

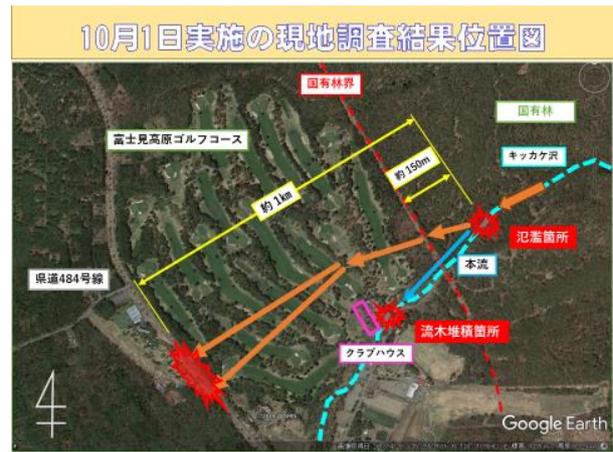
写真 1

明けて 10 月 1 日の朝、富士見町役場から「国有林内のキッカケ沢からの土石流で、富士見高原ゴルフコース内に土砂が流れこみ、県道 484 号線にも土砂が堆積している」との情報を受けたことから、当署職員を現地に派遣し状況を確認し、10 月 1 日の調査結果を位置図に示しました（写真 1）。ゴルフコース上部の国有林界から約 150m 上流の国有林内でキッカケ沢本流が閉塞したことから溪岸浸食が発生し流路が変わったため、土石流がゴルフコースに流出したものと確認され、

氾濫箇所からゴルフコースに流下した土石流は大きな石を巻き込みながら 2 筋に分かれ、更に約 1 km 下流の県道 484 号線に達していました。一方、本流では流木を主体に流下し、クラブハウス駐車場横で堆積していました。国有林界から約 150m 上流の氾濫箇所では土石流前の通常時の溪流は青色矢印方向に流下していましたが、赤色枠で示した範囲に土砂等が堆積したことにより溪流部が閉塞しました（写真 2）。その結果、右岸側の溪岸が浸食され決壊し、濁流の流路が変わりゴルフコースに流出しました。

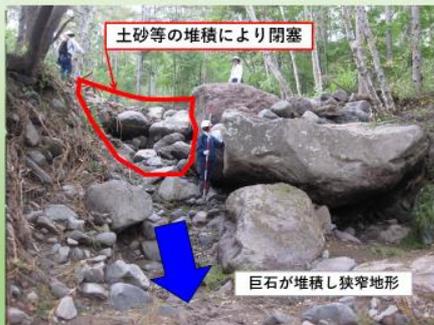
写真 2

国有林界から約150m上流で氾濫発生

氾濫箇所下流には巨石が堆積し狭窄地形となり、溪流部を閉塞させた要因であったと思われます。国有林から流下した土石流は、ゴルフコース内に平均径 50 cm 程度の転石を含む大量の土砂を堆積させ、流水により芝を剥ぎ取るように表土が流失し、最大で幅 4 m 深さ 2 m 程度が浸食されている状況が確認されました（写真 3）。富士見高原ゴルフコースは 1974 年開場し 45 周年を迎える名門コースですが、土石流によりフェアウェイが無残にも分断され、土砂が堆積している状態となってしまいました。また、ゴルフコースのクラブハウス駐車場横を流れるキッカケ沢本流に設置されている 2 箇所のボックスカルバ

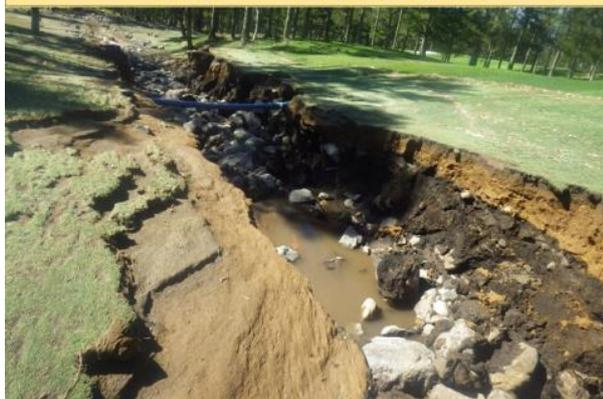
写真 3

ゴルフコースの被害状況

上流の西嶽・編笠山国有林内には目立った被害は確認されませんでした。国有林に近接する下方の富士見高原ゴルフコース内には大量の土砂が流れ込んだ状況となり、国有林に最も近接している18番ホールではフェアウェイからグリーン近くまで広範囲に土砂で覆いつくされました。14番、13番、10番ホールでは土砂が途中から2筋に分かれて流下し、9番、6番ホールは土砂の範囲は少なく、土砂の流れた痕跡は溝になりました。なお、流れ込んだ土砂は、8ホールのゴルフコースを流下し県道484号線にまで達しました。翌10月2日には現地にて、南信署職員、富士見町担当者、ゴルフコース職員、県地域振興局担当者の4者で応急対策について協議をし、南信署では、接近中の台風第25号が台風第24号と同じ進路を取り、長野県を再び通過する予報であったことから、応急対策として氾濫箇所の上流の流れを本流に戻すために、溪流部を閉塞している堆積土砂等の除去と周辺の河床整理とその際に発生した土砂を利用して右岸側の溪岸決壊箇所に簡易な護岸工を施工し（写真7）、氾濫箇所の下流箇所においても、国有林からの流木等により閉塞したクラブハウス駐車場横の暗渠工について、堆積した流木等の除去作業を施工し、暗渠工を開放しました（写真8）。これらの応急対策を台風第25号の接近に備えて10

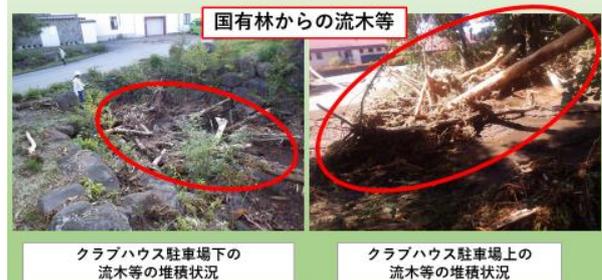
写真 4

クラブハウス駐車場付近の被害状況

暗渠工（ボックスカルバート）が閉塞

ート暗渠工が国有林からの流木等により閉塞しました（写真4）。なお、キッカケ沢本流の下流で被害が発生したとの情報はありますが、ゴルフコースの直下を通る県道484号線は、路面上に最大20cm程度の厚さで土砂が堆積すると共に、電柱の転倒や倒木、県道の路肩部の洗掘が確認されました（写真5）。道路は一時通行止めとなりましたが、道路管理者により土砂の除去作業が行われ、10月2日には開通しました。被害当日は県道を乗り越えた流水により、下流の母沢川でも河川の氾濫により住宅一軒が床下浸水となり、夜間に住民が自主避難する事態となりました（写真6）。

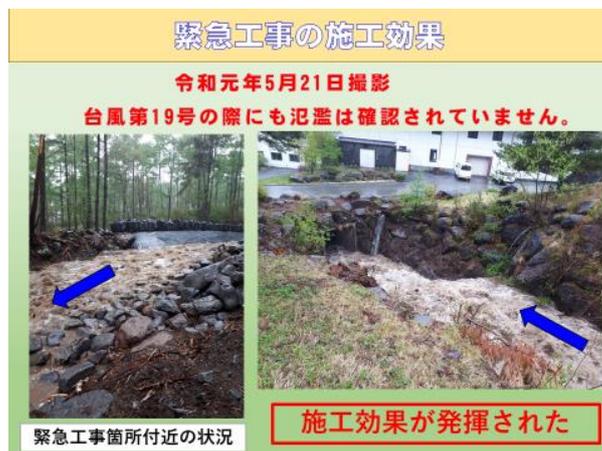
写真9

令和元年5月21日の増水時では昨年の台風に比べると比較的少量な降雨ですが、キッカケ沢では相当量の増水となりました。また、令和元年10月12日に長野県内で甚大な被害をもたらした、台風第19号の接近の際にも現場周辺では大きな雨量が観測されましたが、河川の氾濫は確認されませんでした。このことから、緊急工事の施工効果が十分に発揮できたと思われます(写真9)。今回被害の発生した箇所は、これまで大きな災害が発生していなかったと聞いていましたが、被害箇所上流では、八ヶ岳登山者に『盃流し』の名で親しまれている一枚岩の溪流跡も大量の土砂により埋もれ沢沿いの林道が各所で損壊が確認され、編笠山頂上付近でも表層崩壊が発生し倒木も確認されています。

月3日から5日にかけて実施しましたが、応急対策はしたものの、今後の降雨による被害が心配されることから、簡易な護岸工を強化するため、防水シートを併設した大型土のうを設置すると共に、本流部の狭窄地形となっている巨石の破碎など、キッカケ沢本流のスムーズな流れを確保するための緊急工事を10月11日から12月18日にかけて実施しました。また、地元国会議員事務所からの問い合わせや、県議会議員による現地調査など関係機関との合同による現地説明なども行いました。

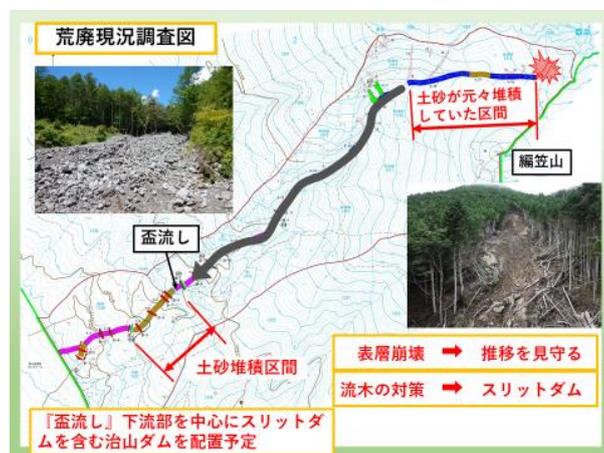
図4

令和元年度の対応については、今後の対策を検討するための荒廃現況調査を実施していますが、今回発生した土石流はキッカケ沢源流部、標高2300m付近の渓床内に元々堆積していた土砂が、台風に伴う豪雨により流下したものと推定されました。流下した土砂の一部がゴルフコース内へ流入した土砂の多くはキッカケ沢本流の『盃流し』付近に現在も不安定な状態で堆積しており、降雨により流下する恐れがあります。今後は調査結果を踏まえ、損壊があった林道の復旧計画、『盃流し』をどうしていくのかを含め、関係機関との調整を進めながら、不安定土砂が大量に堆積している『盃流し』から下流部を中心に、治山ダムを配置する治山計画の策定について取り組んでいます(図4)。編笠山頂上付近の表層崩壊地については現時点では拡大崩壊の恐れは低いと推測されることから、今後の推移を見守ることとし、倒木が渓床内に流入し流下する恐れがあることから、流木対策として、スリットダムの配置も検討しています。
