山腹崩壊地内に露出する粘土鉱物が及ぼす 下流への影響について（調査計画）

岐阜森林管理署 板取川治山事業所 治山技術官
株式会社 中部森林技術コンサルタント

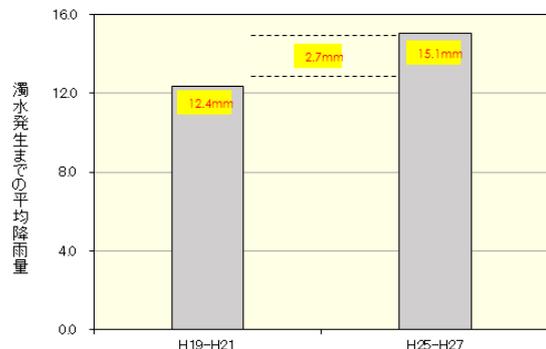
図2. 濁水発生までの降雨量の変化

事業地では、治山事業の進行に伴って濁水が発生しにくくなったかどうかを検証するため、平成19年から濁度計を設置し、濁度を継続的に観測しています。濁水は大量の雨が降った際に発生すると考えられることから、同時に転倒桁雨量計を設置して雨量も観測しています。溪流が濁り始めるまでの平均雨量を、事業開始当初の平成19年から平成21年と、ある程度事業が進んだ平成25年から平成27年とで比較したのが図2です。これによると、事業開始当初より

も近年のほうが、より多くの雨が降るまで濁水が発生しなくなったことが読み取れます。一方、これまで溪流の流量を観測していなかったため、濁りの程度はわかっても、その濁りのもとになっている土砂等がどれくらい流出しているのか、またその土砂等の中に白濁の原因となる粘

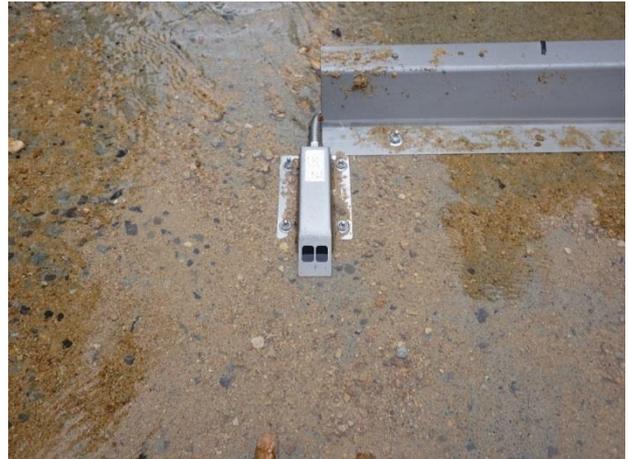
図 3. 流速計

流量を知るためには流速と水位を調べる必要があります。流速は、治山ダムの放水路天端に超音波式流速計を設置して観測します(図 3)。超音波式流速計は、流水に超音波を発射し、水中の粒子や気泡に反射して返ってきた音波の周波数を計測し、ドップラー効果の原理を利用して流速を求める仕組みになっています。

水位がわかると、治山ダムの放水路形状をもとに流積 F (m^2) が求められます。流量は、次式で算出できます。

$$\text{流量 } Q \text{ (} m^3 / s \text{)} = \text{流積 } F \text{ (} m^2 \text{)} \times \text{流速 (} m / s \text{)}$$

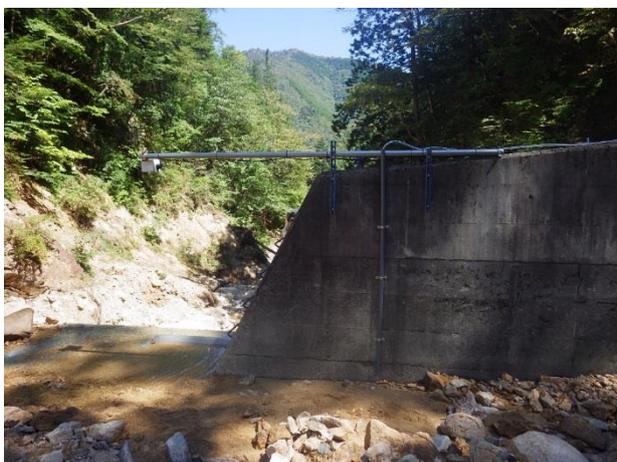
図 4. 水位計

水位は、治山ダムの袖から放水路へ伸ばしたアームの先に超音波式水位計を取り付けて観測します(図 4)。水位計から下向きに超音波を発射し、水面で反射して返ってくるまでの時間を計測することで、水位が求められます。

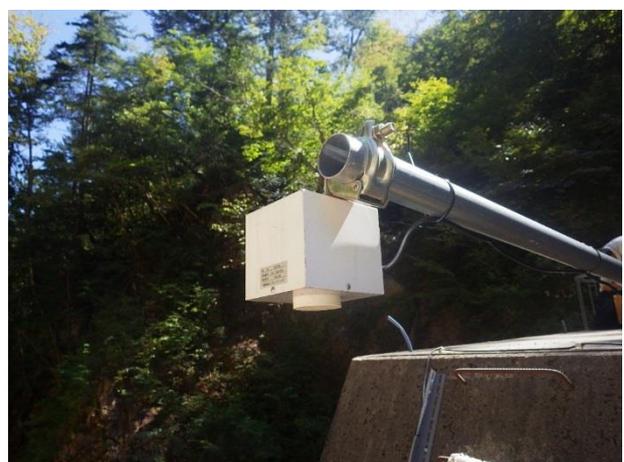
図 5. 自動採水器

濁水のサンプルを採取するために、自動採水器を設置しました(図 5)。本体は治山ダムの袖上に設置してあり、1 リットル入りの貯留容器が 24 本内蔵されています。水位が一定の深さに達したことを水位計が感知すると、治山ダムの上流側に取り付けられた採水口から自動で採水します。15 分間隔、

24 検体連続で作動します。

採水開始水位の設定にあたっては、設定が低すぎるとあまり濁っていない水を採水してしまったり、河床の土砂を吸い上げてしまったりするおそれがあります。また、設定が高すぎると、そこまで水位が上昇せず採水ができないうおそれがあります。そこで、自動採水器に先行して濁度計と水

位計を設置して得られたデータから、今年度は採水開始水位を 20cm としました (表 1)。

今年度は、自動採水器設置以降の雨が少なかったため、採水開始水位に設定した 20cm を超える出水がなく、自動採水器による採水ができませんでした。そこで今回は平常時、濁度 0 の時の渓流水を手動採水し、そこから粘土が検出できるか確認してみたところ、X 線分析で 0.01mg/l の粘土が確認できました。今後事業地からの粘土流出量のモニタリングを進めるにあたって、この値がベースになると考えられます。
