屋根型道づくり 7. 7 豪雨の被災状況と課題

岐阜県フォレスター協会 会長 なかだに 中谷 かずし 和司

平成30年7月にかつてない豪雨に見舞われ各地に甚大な災害をもたらしました。その中において、有効性が検証されている丈夫で安価な道「屋根型道」も罹災しましたので、被災状況とそのメカニズムを考察し、そして課題について報告します。

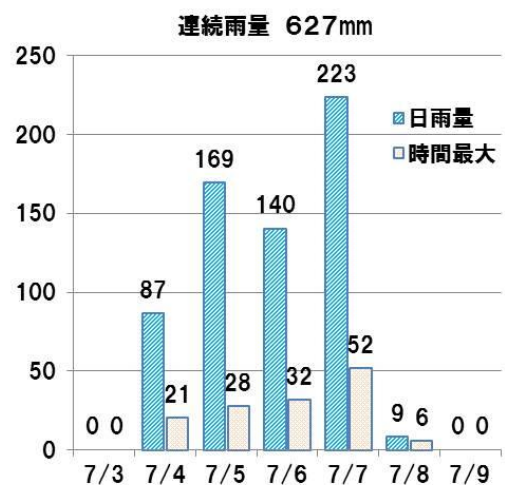
図-1 降雨量

しかし、近年多発する異常豪雨により全国各地で災害が発生している中、平成30年7月に当地域を襲った豪雨(連続雨量627mm、図-1)において、初めて屋根型道が被災を受けました。そして、その被災状況を調査する中、発見と今後の課題が見えてきましたので報告します。

平成30年7月4～7日に当地域を襲った豪雨は、連続雨量627mm、時間最大52mm(清見観測所)とかつて経験した事の無い雨量を記録しました。飛騨農林事務所管内の林道災害は、51路線84箇所、被害額480百万円で多くの路線で通行不能となり甚大なものでした。

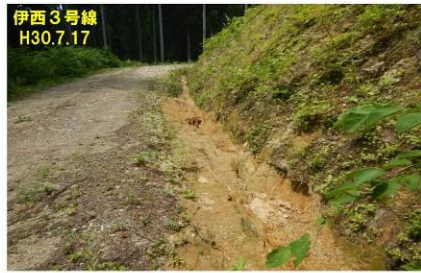
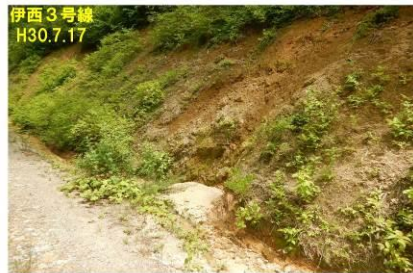
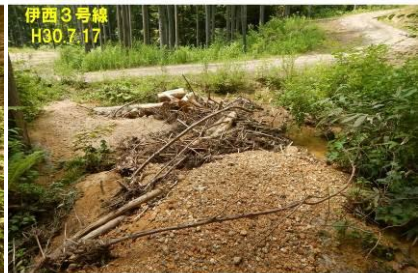
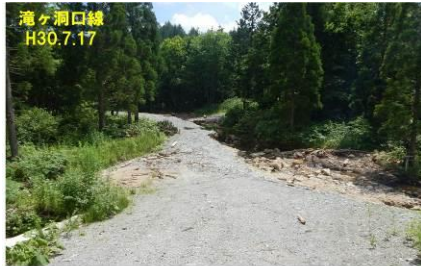
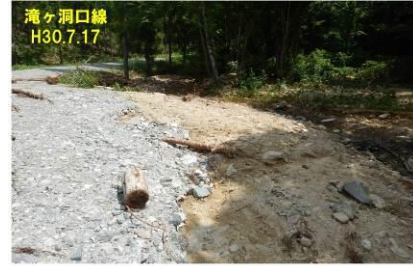
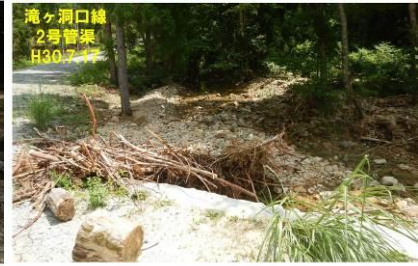
写真-1～6は、被災の状況です。いずれも溪流横断の管渠の閉塞とそれに伴う溢れた濁流による側溝の浸食、横断排水呑口の埋没が起きています。

主たる原因は、溪流横断管渠呑口の閉塞です。流木が先に管渠を塞ぎ、次いで土石が堆積したことにより閉塞してしまったことです。

その閉塞等により溢れた濁水が路面に流入し、路面が屋根型構造のため側溝を流れて洗掘しました。これは、二次的な被害といえます。

受け口構造は、呑口の両側に流れのよどみが出来る対面構造から、流木等がよどみなく流れる漏斗型にする。こうすることにより、多少施工経費は増すかもしれませんが、閉塞リスクをかなり減らすことが可能で、維持管理も軽減されます。

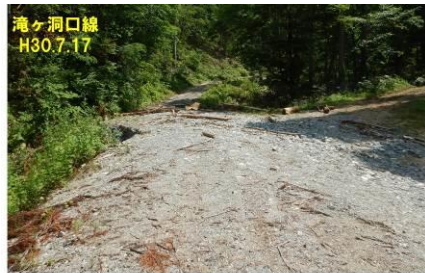
写真-7 被災状況 滝ヶ洞口線

写真-7, 8は、滝ヶ洞線の最上部に欧州方式で敷設した管渠の状況です。流木等による閉塞は起こらなかったものの、濁水がオーバーフローして流木等が路面を流れています。

一方、欧州方式で敷設した管渠（写真－7，8）は、閉塞はしなかったものの排水許容量を超えたため、その量がオーバーフローしました。

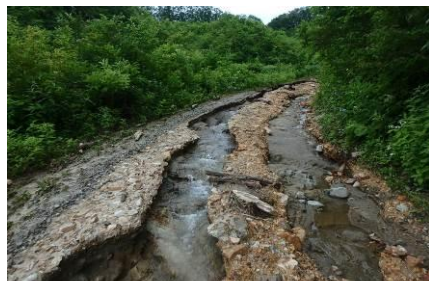
写真-9 被災状況 近隣林道

一方、近隣の林道の被災状況等では、溪流等から溢れた濁水は、路面を流下するため路面洗掘や路肩崩壊（写真-9, 10）を招いています。

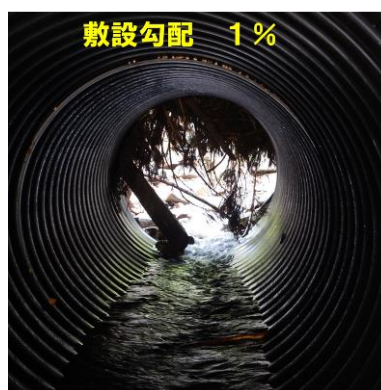
写真-1 2 欧州式工法

写真-1 1、1 2は、下流から環境内を撮影したものです。従来工法の呑口は、管底から順に堆積していることが見て取れます。欧州式では、流木が管外側の上部に乗っており、水位が下がった現状ではぶら下がっています。

(図-4のとおり流木は管外上部に乗っている)
