地すべり防止事業地における水路工の自然環境保全対策の取組について

中部森林管理局 中信森林管理署 姫川治山事業所 治山技術官 ○村中 健彦
国土防災技術株式会社 技術本部 技術統括部 山根 みゆ

要旨

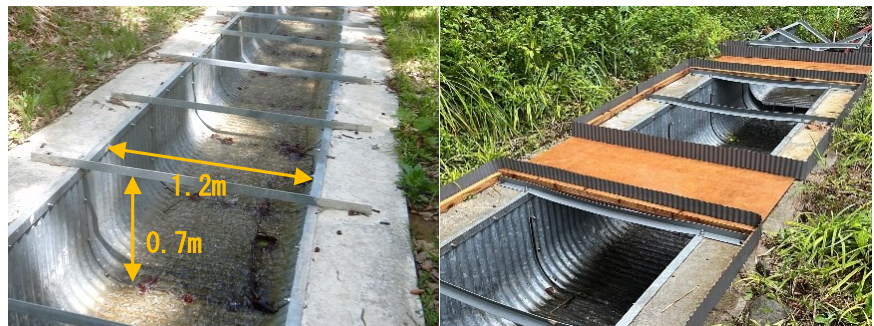
令和3年度に施工した幅1.2m、深さ0.7mの金属製の水路（写真1）について保全対策を検討し、令和5年度から令和7年度までの期間において3つの対策を実施した。

生物の移動経路確保を目的とし、生物往来が想定される一部区間に木製合板の蓋を設置した。併せて、両生類など小動物の、水路内への落下を防ぐため、水路や木製合板蓋の外周に、高さ10cmのプラスチック製の波板を設置した（写真2）。

（写真1：既設水路）

（写真2：木製蓋・波板の設置）

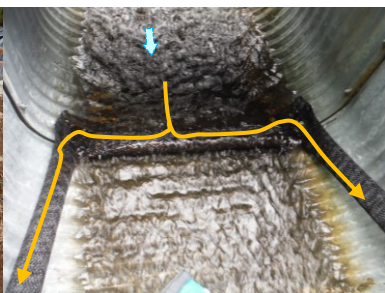
脱出スロープの設置においては、既設水路の加工が容易に行えないなどの理由により、既設の水路部材同士を接続しているネジ山を活用して固定を行った（写真4）。

(写真4：設置時のネジ山利用)

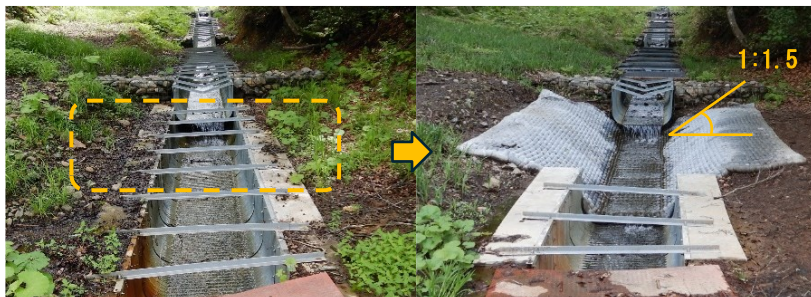
既設水路の一部を撤去し、側部が緩やかな水路へと改修を行った（写真5）。簡易である対策内容(1)、(2)の検証により一定の効果が得られたことから、生物の移動経路確保・落下個体救出機能の両方を併せ持った、恒久的対策と言える取組である。

資材は、現場によって側部勾配を自由に設定できる特長を有した布製マット（+内部にモルタル注入）を採用した。側部勾配は両生類などの生物が這い上がることが可能な角度、現地地山の安定勾配などを考慮し、当対策では1:1.5（ $\approx 33^\circ$ ）に決定した。

(写真5：側部緩傾斜水路への改修（前後状況）)

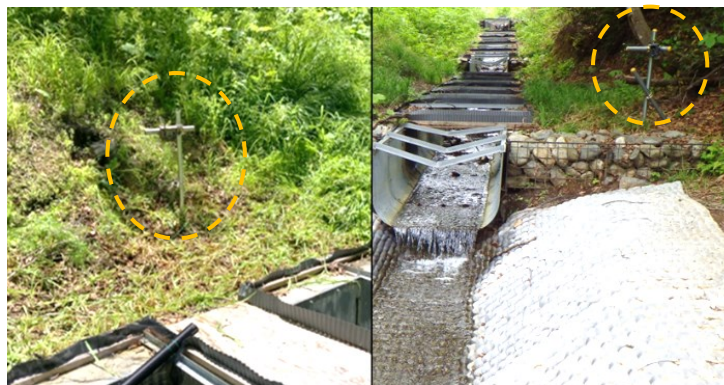
対策内容(1)～(3)については、定点カメラの画像撮影（写真6）で検証を行った。

表1に、撮影期間・間隔を示す。一般的な生物撮影では熱センサーによる自動撮影が主流であるが、本取組では熱感知が難しい両生類などの利用状況を確認する必要がある。本検証ではインターバル撮影を採用し、累計7万枚を超える写真の確認・検証を行った。

(写真6：定点カメラ設置状況)

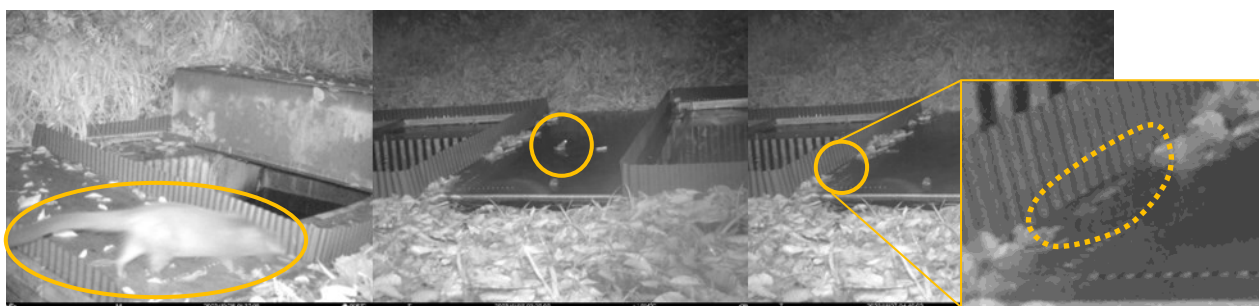
小型中型の哺乳類だけでなく、カエルなどの両生類についても施設を利用した移動が確認されたことから、対策については一定の効果があったと考えられる（写真7）。

(写真7：水路への蓋・波板 生物利用状況)

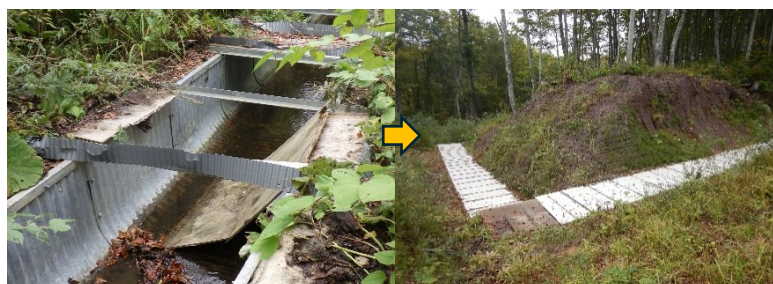
試行的に設置した蓋や波板は、設置から2年後には劣化と積雪による破損が多く確認され始めた。

生物の移動経路確保として、蓋等の設置が一定の効果を持つことが確認されたため、区間の一部については恒久的対策として軽量コンクリート製蓋へと置換を進めている（写真8）。

(写真8：損傷状況 及び 置換状況(水路の一部区間))
