鳶ヶ巣大崩壊地の自然再生緑化への取り組み

～鳶ヶ巣自然再生緑化戦略～

伊那谷総合治山事業所 小渋川治山事業所 治山技術官 ○ なかや中屋 しのぶ忍
有限会社エコ・プロ ○ しまだ島田 ようじ洋治

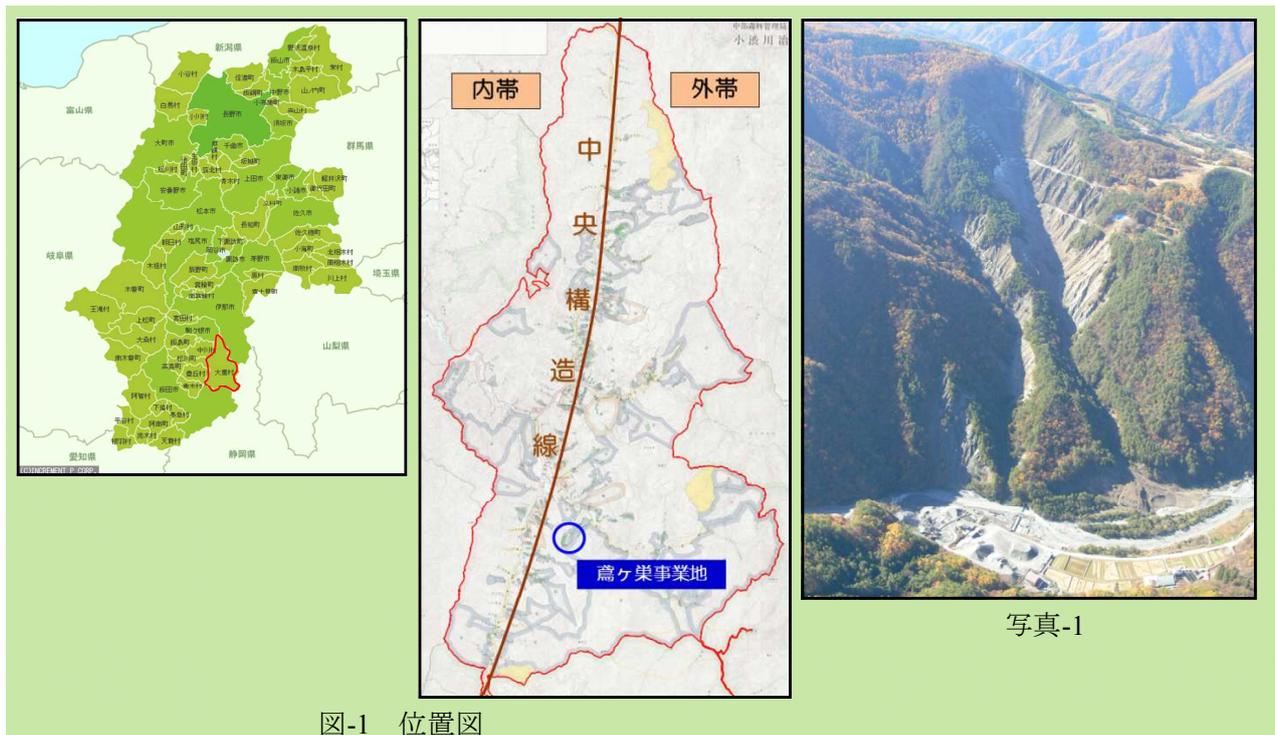
施工地は大鹿村の南、大河原地区に位置する「鳶ヶ巣事業地」です。〔図-1〕〔写真-1〕

標高は、1,100m、崩壊地の規模は幅 300m、斜面長 700m、高低差 400m の大崩壊地で、地質は蛇紋岩、pH9 以上の強アルカリ土壌、併せて鹿による食害等も顕著に見られる箇所で、中央構造線の外帯に位置していることから脆弱な地質でもあります。

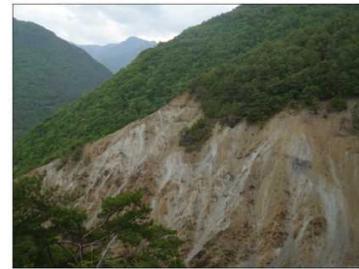
現地周辺の林況: アカマツ疎林

このような箇所は「蛇紋岩植生」と言われるアカマツ林やツツジ類が占有する低木群落になることが多く、中低木を主体とした疎林的な景観がよく見られます。鳶ヶ巣事業地周辺の林況を見てもアカマツの疎林です。

代わりに、環境ストレスが大きい場合は、「浄菌型土壌」へ遷移します。このような土壌は菌害や虫害が少ないことから、アカマツにとって生育適地となります。浄菌型土壌は鳶ヶ巣における「適応土壌型」であり、改めて、鳶ヶ巣事業地周辺の林況を見てもアカマツの疎林です。〔写真-2〕

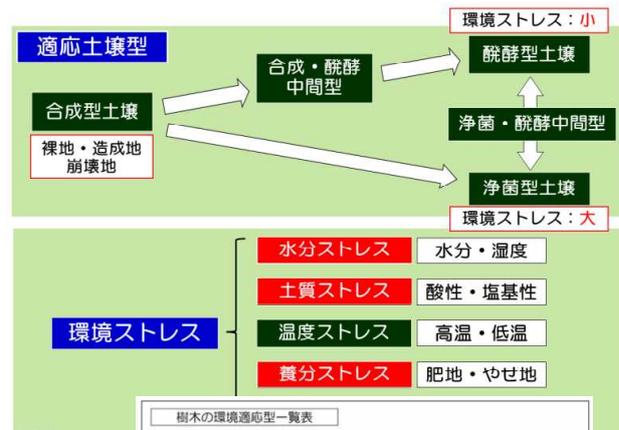
土壤微生物の働きによる土壤の遷移を「適応土壤型」と言いますが、土壤学的には、裸地・崩壊地・造成地等の初期段階の土壤で土壤微生物がまだ少ない、あるいは不安定な土壤を「合成型土壤」と言います。その後、環境ストレスが小さい土壤のまま遷移すれば「醗酵型土壤」と言われる土壤微生物が多い土壤に遷移します。反対に環境ストレスが大きい土壤では「浄菌型土壤」といわれる土壤微生物の少ない土壤に遷移します。

これらのことから、鳶ヶ巣事業地の場合は、「環境ストレス」の内、「土質ストレス」「水分ストレス」「養分ストレス」が特に大きな土壤と考えられます。併せて、環境ストレスが大きいことから、「合成型土壤」から「浄菌型土壤」へと土壤遷移の経過をたどるものと考えます。この「適応土壤型」から、鳶ヶ巣周辺に自生すると考えられる樹種について選定を行いました。樹種選定には、森林再生支援センターの高田研一氏監修による「樹木の環境適応型一覧表」を参考にしました。この中で、「合成型」から「浄菌型」へと遷移する土壤における「先駆種」で、「深根性」、「水分ストレスに強い樹種」は「アカマツ」のみでした。

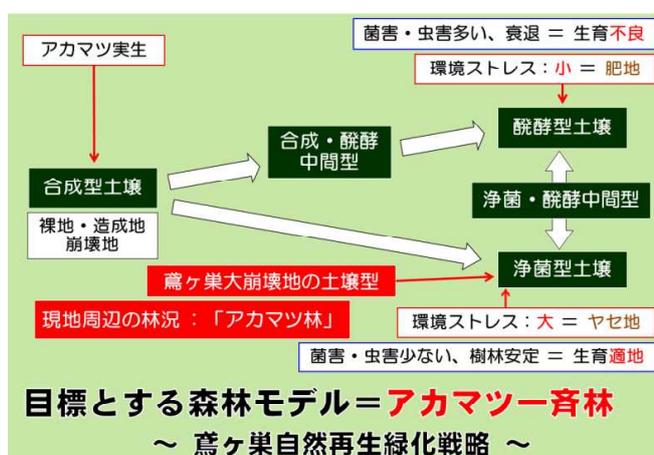
図-2 アカマツ適応土壌型

前記 (1)、(2) を踏まえ、アカマツの適応土壌型を確認してみます。初期として「合成型土壌」におけるアカマツの実生、治山の場合は植栽となりますが、環境ストレスが小さい場合は「合成型」から「醗酵型土壌」つまり「肥えた土壌」に遷移します。この場合は菌害や虫害などが発生しやすくなりますからアカマツは衰退して行きます＝アカマツにとって生育しにくい土壌となります。〔図-2〕

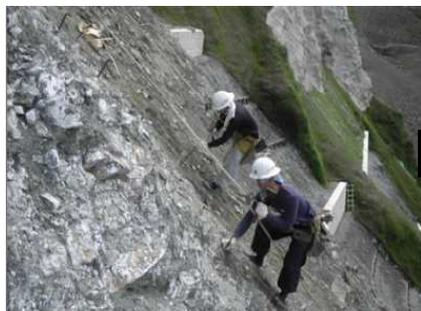
写真-3 アンカー打込み

現地傾斜は 40 ～ 45 ° の急斜面ですが、採用工法については約 60 ° まで施工可能であること、主な資材はアンカーと客土注入マットであり、ケーブルクレーンによる施工地への搬入が可能であること、基材はホースによる注入であることから、資材搬入については問題がない。

なお、実際の施工においても問題はありませんでした。〔写真-3・4・5〕

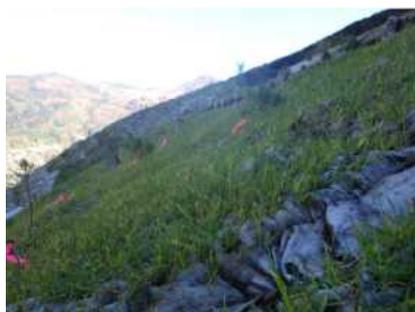
写真-6 引き抜き被害無

施工結果ですが、鹿による食害は見られましたが、草本類の引き抜きは見られず、植生基盤として一定の厚みが確保され、マット背面の地山への密着を確認しました。〔写真-6・7・8〕

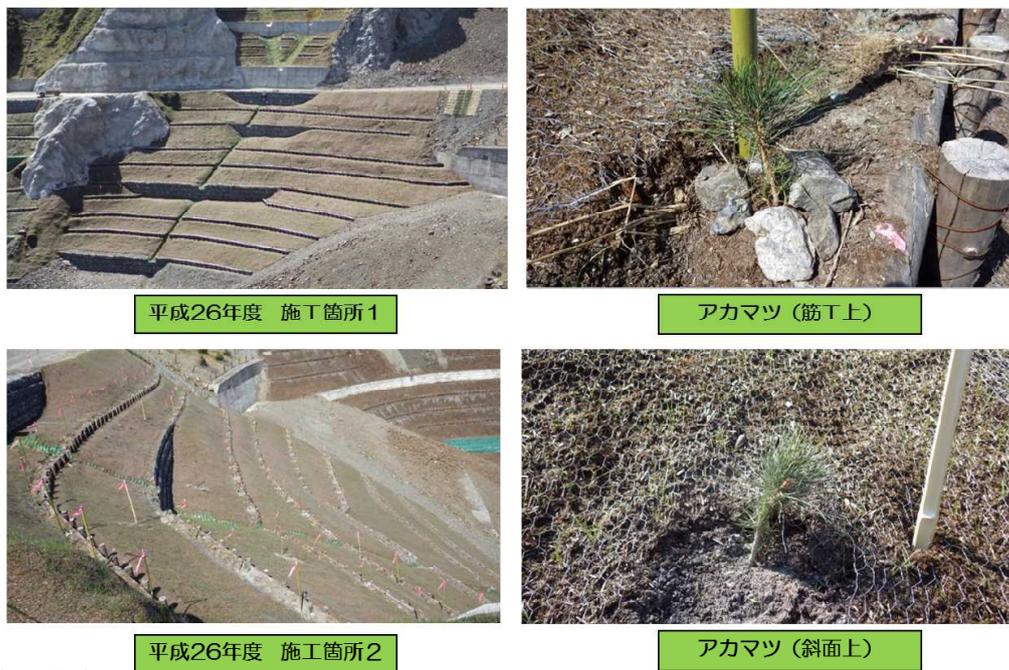
写真-9 平成27年4月下旬

森林化にむけて、アカマツ苗を植栽するにあたり、地元の方から過去にアカマツ苗が食害にあった話を聞いたり、「人が植えたアカマツは人間の臭いが残ってるのか鹿が食べる」とのことから、実際に食害があるかどうか、現地にて試験施工を行いました。施工箇所は平成26年度施工箇所にて、100本のアカマツ苗（普通苗）の植栽を行い、併せてストーンマルチングを行いました。これは、植栽木周辺の乾燥防止と地温の急激な変化の緩和を期待し試みました。〔写真-9〕

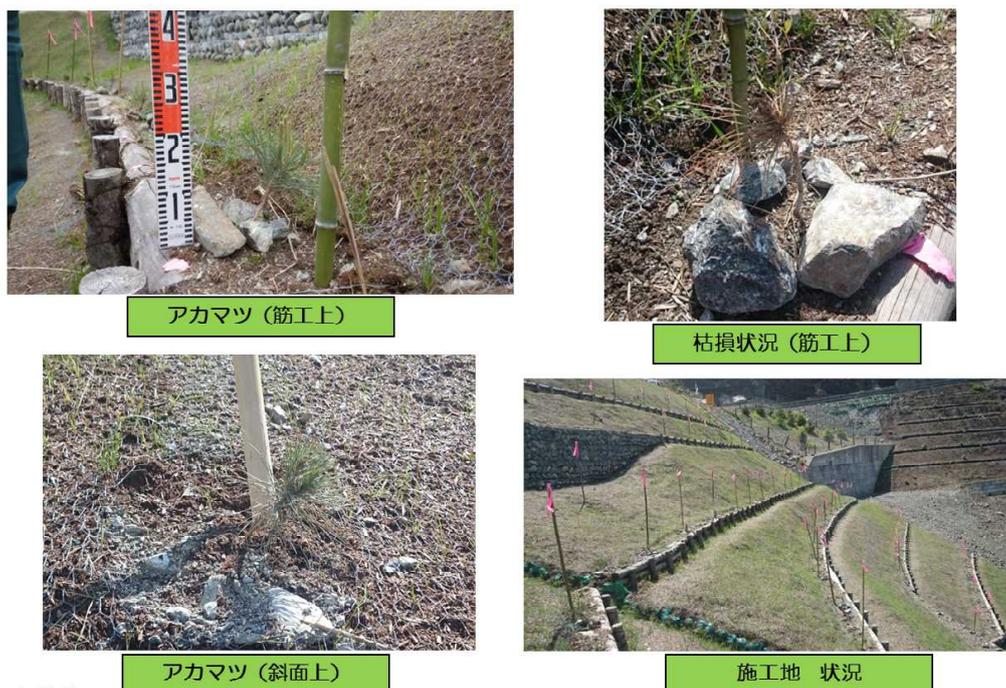
写真-10 平成27年5月下旬

試験施工から1ヶ月の状況です。苗の優劣もあるかもしれませんが、筋工上、斜面上、共に枯れた苗が出始めましたが、食害は見られず、枯損率も5%程度でした。〔写真-10〕

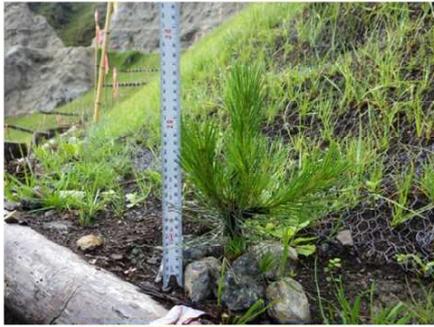
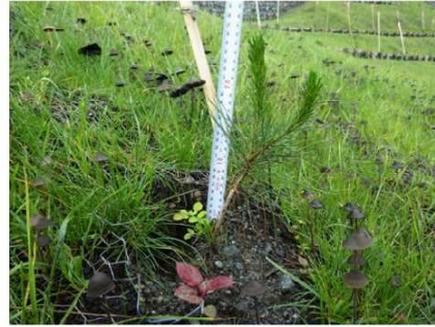
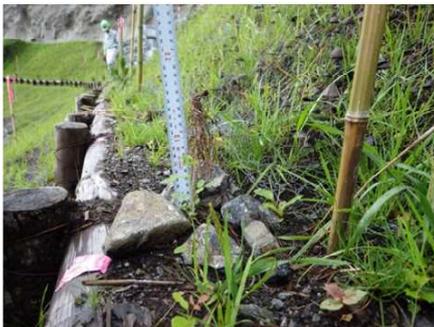
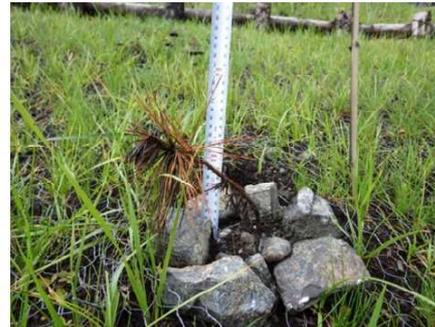
写真-11 平成27年7月上旬

施工から3ヶ月です。筋工上、斜面上、共に成長しているものと枯れるものが見られました。枯損率は10%程度でした。〔写真-11〕

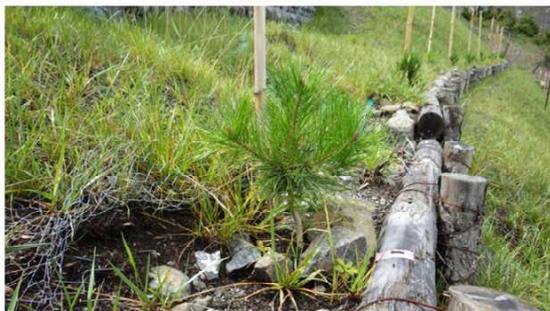
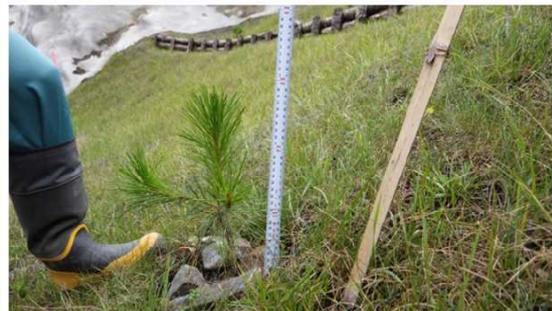
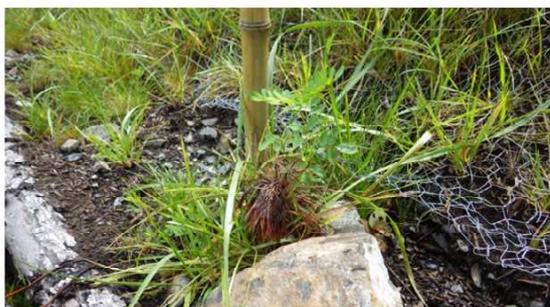
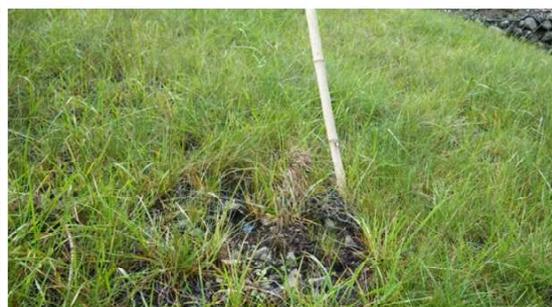
写真-12 平成27年9月下旬

施工から5ヶ月です。食害もなく枯損率20%以内であったことから実際の植栽を行うこととしました。〔写真-12〕食害が無かったことについては、他に優先的な食べ物があったからなのか等、定かではありませんので、経過観察を行います。

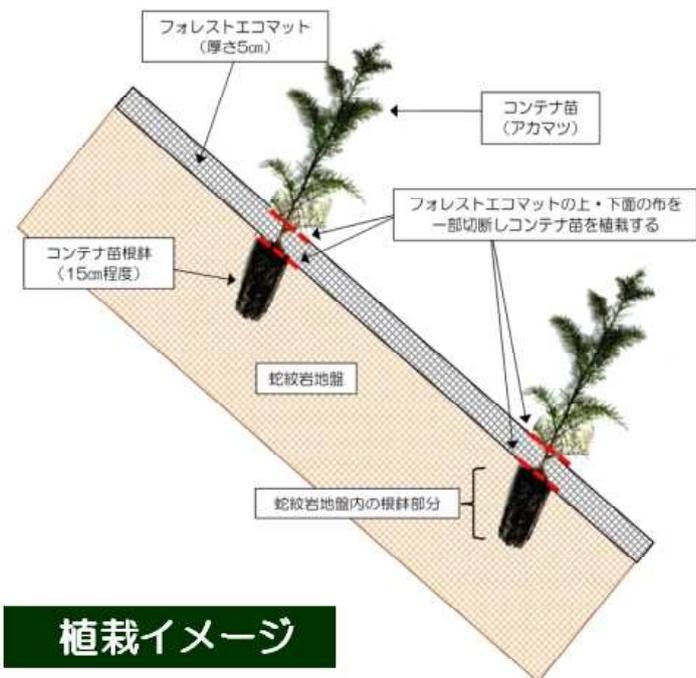
図-3 植栽イメージ

植栽イメージです。アカマツのコンテナ苗根鉢を蛇紋岩地盤まで植栽、客土注入マットによるマルチングとしました。〔図-3〕 植栽方法としては、「互いに競争することから早い成長が期待出来る、互いに日陰を作り合う、地中水分の蒸散が少ない」併せて現地の実生状況から1～3本植えとし、斜面上での植栽であることから、等間隔の植栽ではなくランダムな植栽としました。植栽本数については、客土注入マットを施工することから、治山技術基準における「土壌条件の良好な箇所」と仮定し、4,000本/haを目安にしました。〔写真-13・14〕

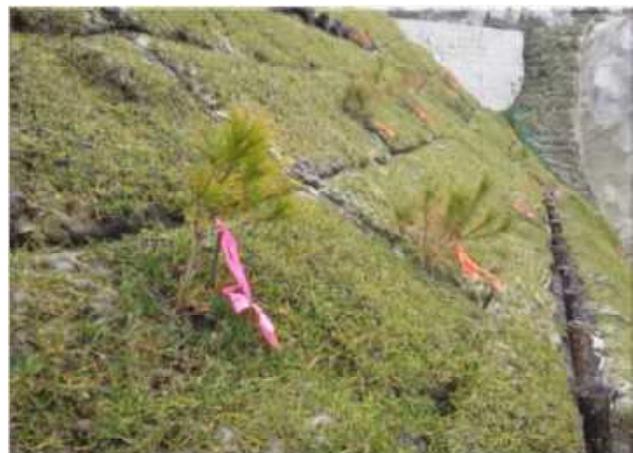
写真-15

施工結果については、平成27年12月の段階において、客土注入法面保護工における植被率も高く、〔写真-15〕 コンテナ苗についても、年末に雪が無かったこともあります。植栽状況も良好であり一定の成果が得られました。〔写真-16〕

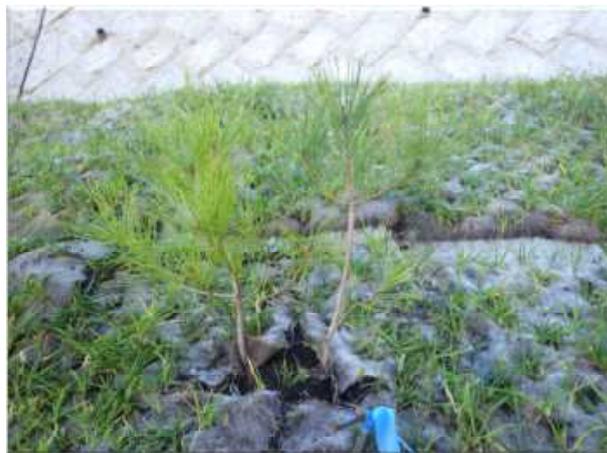
写真-16

また、コンテナ苗施工箇所については、客土注入法面保護工によるマルチング効果もあるかと思いますが、普通苗より枯損率が低くなりました。
